Gerenciamento de Área Contaminadas
Etapa 1 - Avaliação Preliminar

Centro de Transbordo, Triagem e Reciclagem de
Resíduos (CTR) de Brazlândia

Gerência de Gestão Ambiental
(GEAMB)

Brasília/DF, janeiro de 2024

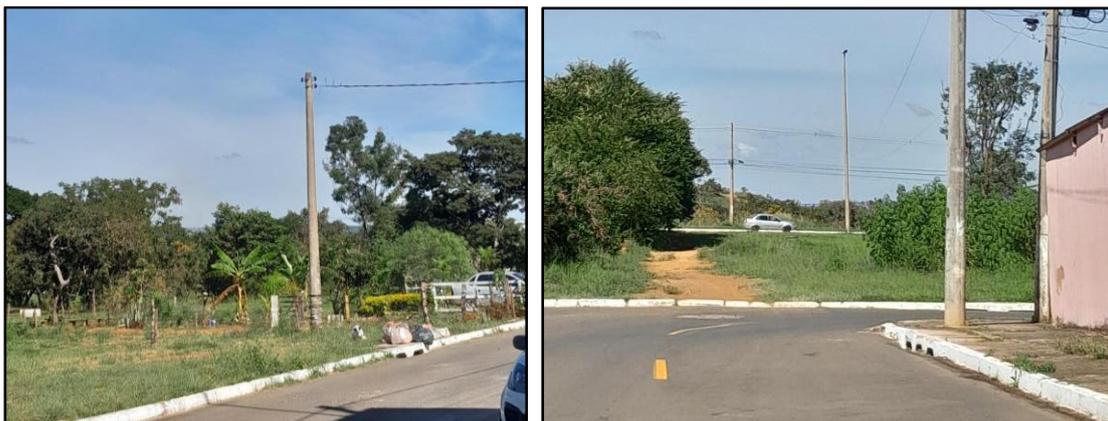
Figura 43: Pontos utilizados para disposição de lixo pelos moradores.

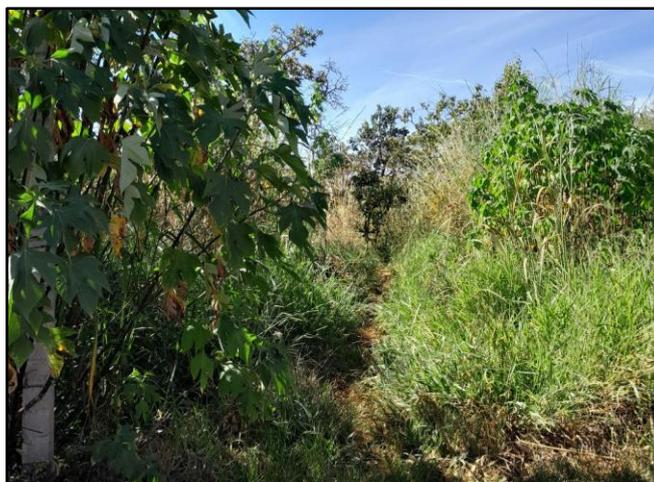
Em relação à segurança do local, os moradores entrevistados, bem como a servidora Vera Lúcia, relataram que as cercas de arame da unidade são constantemente cortadas para possibilitar o acesso clandestino à área com o objetivo de furtar materiais recicláveis, bem como o de criar rotas de fuga. Nesse sentido, a Figura 44 indica um dos caminhos alternativos que dão acesso ao Centro de Transbordo.

Figura 44: Caminho alternativo de acesso ao transbordo.

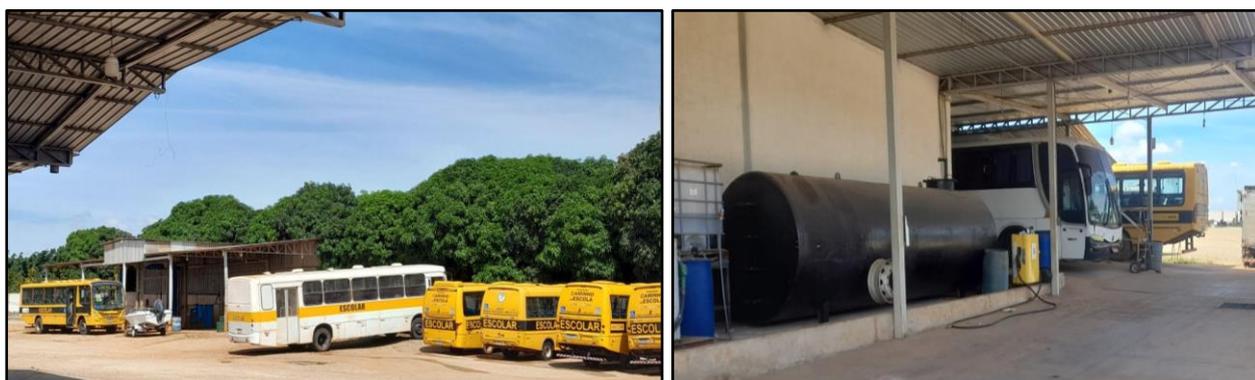
Durante a visita técnica ao local, foi constatado que os ônibus são estacionados em uma área sem revestimento impermeável, como evidenciado na Figura 45. A área conta também com um tanque aéreo de combustível, o qual não possui bacia de contenção, o que aumenta os riscos de contaminação do solo em caso de vazamento, e apresenta respiro em “L”, em desacordo com especificações técnicas da ABNT NBR 16.764. A Figura 45 foi feita durante a visita, realizada no dia 09/05/2023, e representa esta situação.

Figura 45: Área de estacionamento dos ônibus escolares, em solo não impermeabilizado (esquerda). Tanque aéreo de combustível com suspiro em “L” (direita).

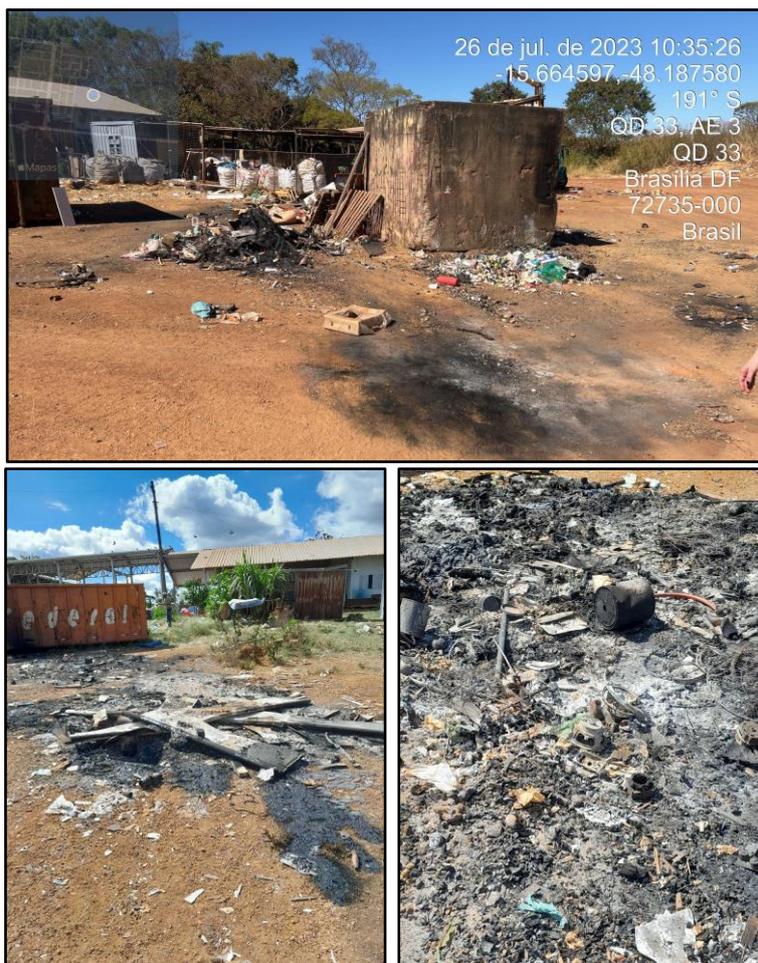
Figura 61: Área onde ocorre queima de resíduos eletrônicos, entre o pátio de disposição de resíduos domiciliares e a área das prensas.

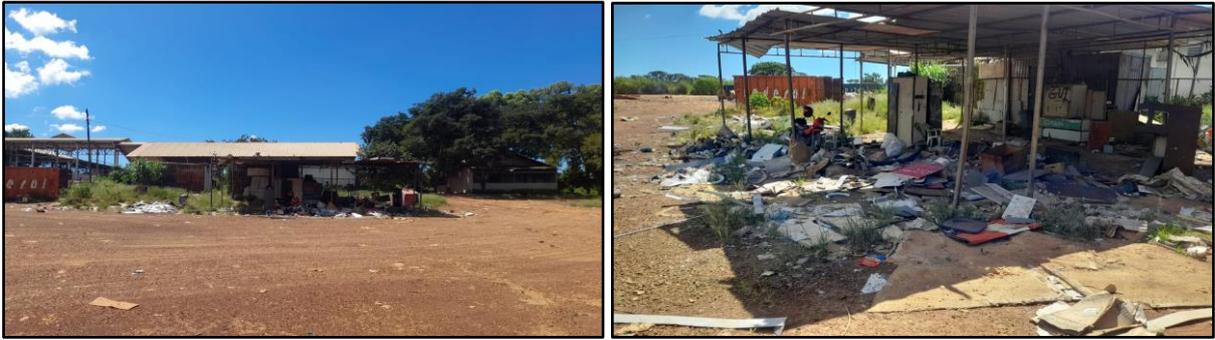
Figura 62: Barraca improvisada na área não impermeabilizada do pátio de transbordo. Data das imagens: 31/03/2023.

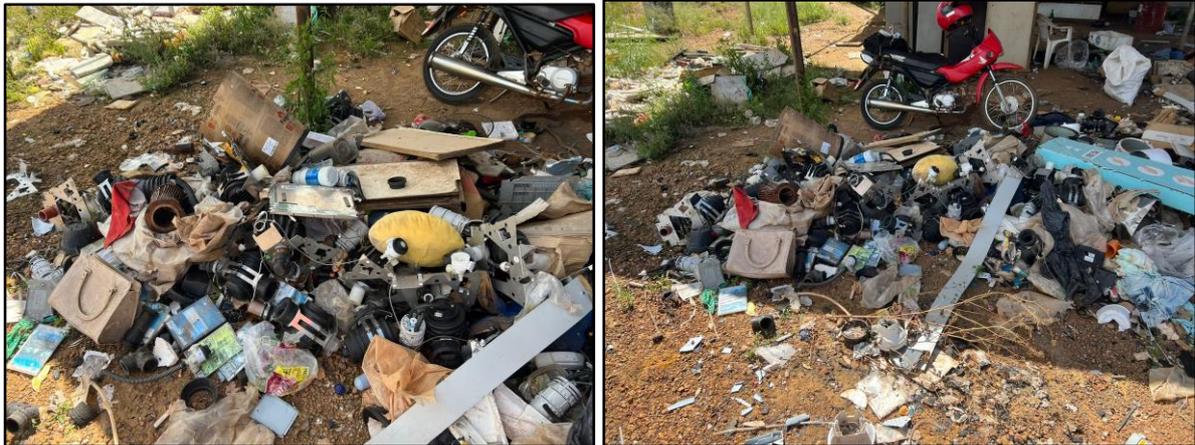
Figura 63: Resíduos diversos, incluindo eletroeletrônicos acumulados na barraca improvisada. Data das imagens: 31/03/2023.

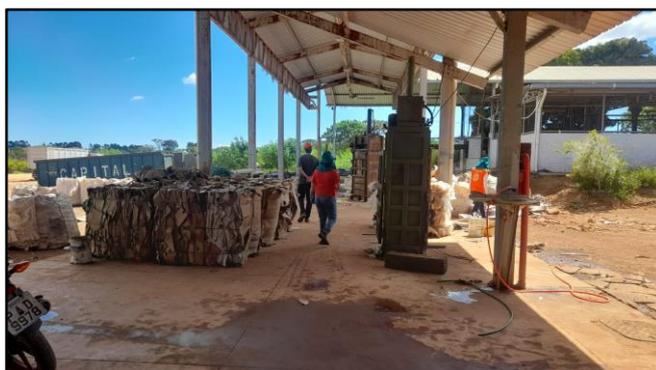
As Figuras abaixo mostram o local onde é realizada a prensagem e o armazenamento de material reciclável, para posterior comercialização e transporte. É possível notar a presença de manchas escuras no pavimento. Conforme apurado em visita técnica com os cooperados e servidores, tais manchas correspondem ao óleo proveniente das máquinas de prensagem. Nesta área, a pavimentação é de concreto, e foram identificadas algumas partes com fissuras.

Figura 66: Área onde os resíduos recicláveis são prensados em máquina e armazenados.

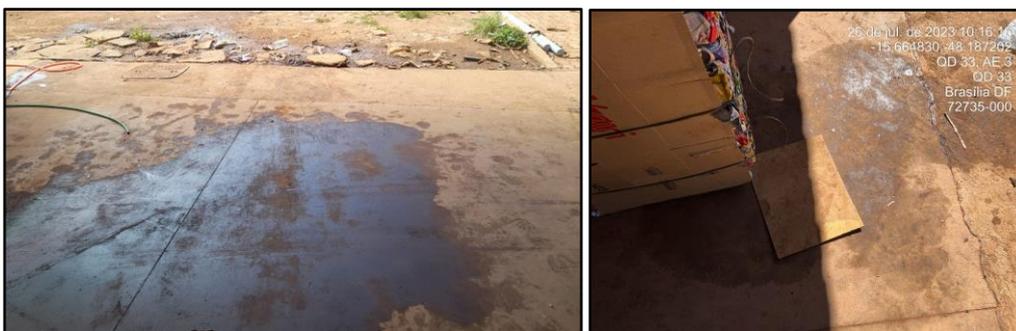
A área e seus arredores foram considerados como uma possível fonte potencial devido à possibilidade de escoamento de óleo para suas margens não impermeabilizadas e à infiltração de óleo por meio das fissuras constatadas. Além disso, durante a visita, foi informado que os cooperados usualmente lavam o local para remover as manchas de óleo, direcionando a água da lavagem para as imediações, que estão em solo exposto.

Figura 67: Mancha escura, possivelmente óleo oriundo da prensa, que pode infiltrar nas fissuras do pavimento.

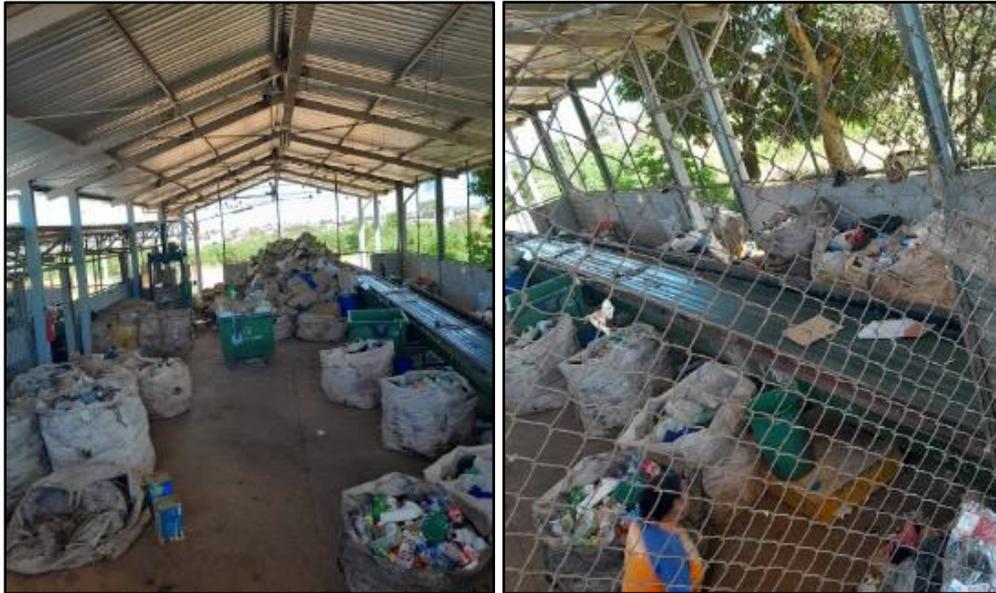
Na operação do galpão de triagem é utilizada uma esteira transportadora de resíduos que, conforme relatos dos cooperados, apresenta defeitos com certa frequência. Dessa forma, apesar da área apresentar relativo bom estado de conservação, pela presença da esteira e seu histórico de defeitos, entende-se que pode haver o risco de infiltração de óleos e contaminantes relacionados à sua operação, sendo classificada como fonte potencial de contaminação.

Figura 69: Galpão onde é realizada a triagem dos resíduos.

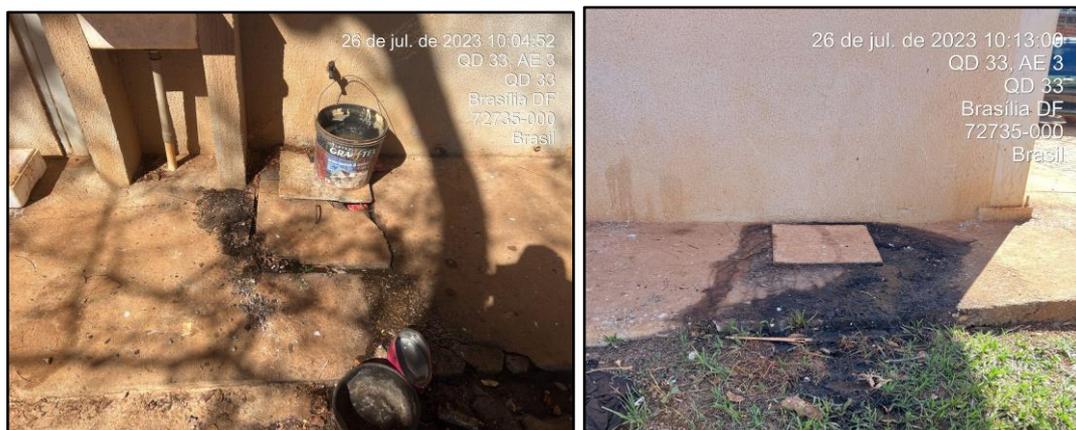
Na edificação correspondente à guarita da balança e no prédio administrativo da cooperativa, onde são desempenhadas apenas funções administrativas, com escritórios, cozinha e sanitários, atentou-se ao vazamento nas caixas de gordura das cozinhas, como observado nas Figuras abaixo.

Figura 76: Vazamento da caixa de gordura na lateral da guarita da balança (esquerda) e vazamento da caixa de gordura nas imediações da administração da cooperativa (direita).

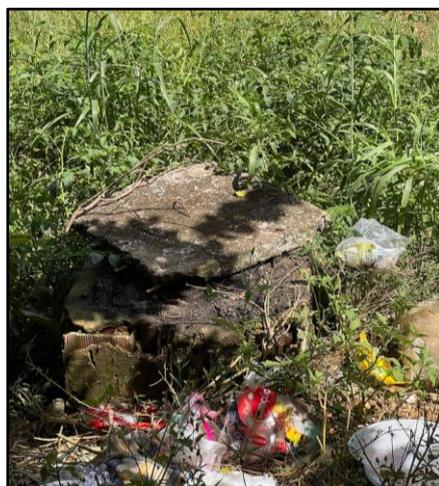
Ainda em relação à edificação destinada à administração da Cooperativa Acobraz, foi identificado o entupimento e vazamento proveniente de uma caixa de esgoto dos banheiros, conforme evidenciado na Figura 77.

Figura 77: Vazamento da caixa de esgoto nas imediações da administração da cooperativa.

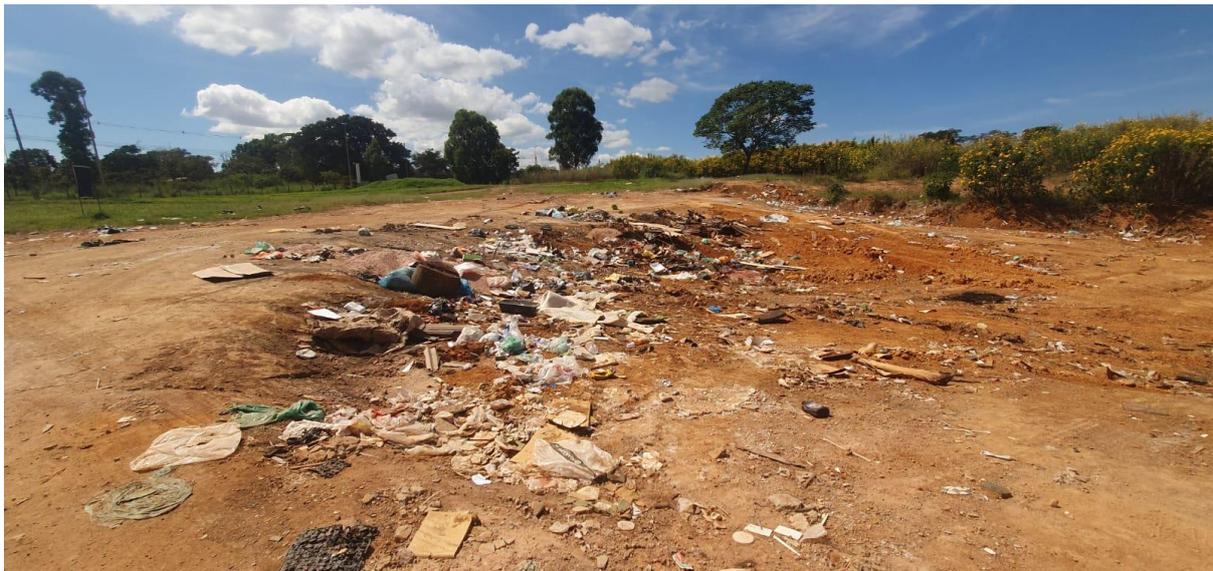
Foto 1. Área em frente ao PEV de Brazlândia, destinada ao descarte de entulho em grandes quantidades, mas que a população aproveita para descartar outros resíduos. O SLU recolhe o material na área semanalmente.

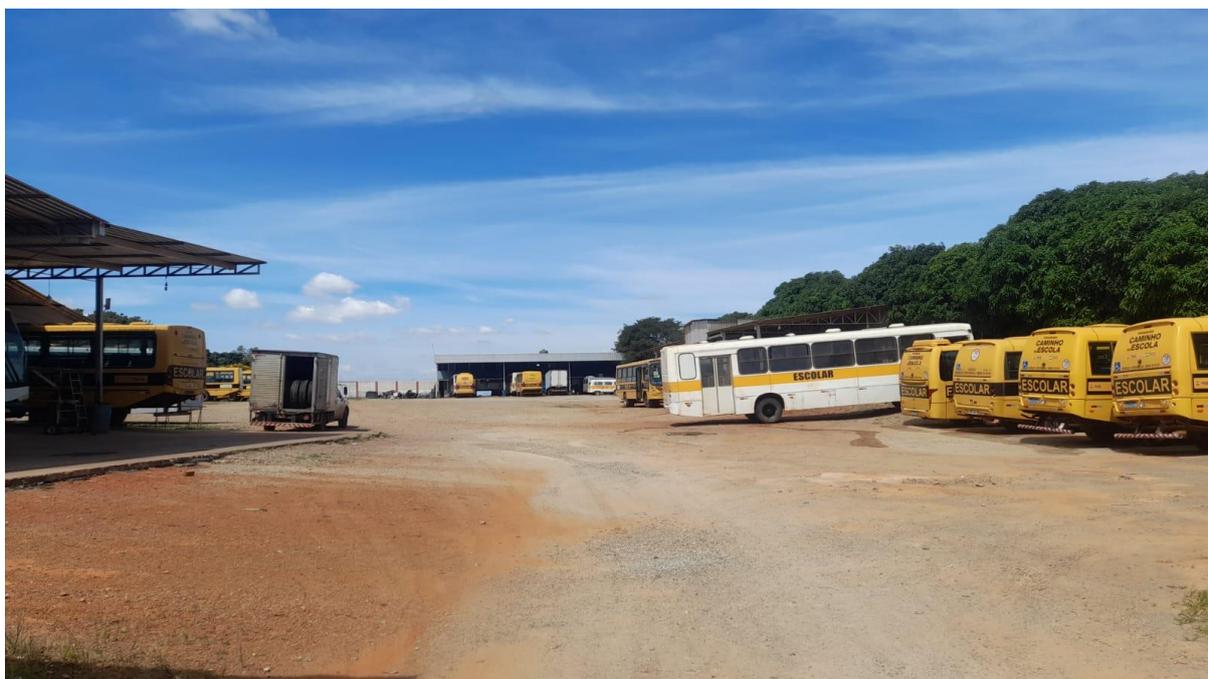
Foto 3. Área de ônibus não impermeabilizada.
