CLIENTE: Serviço de Limpeza Urbana - SLU
OBRA: Núcleo de Limpeza do Gama, Avenida Contorno, Área Especial, Lote 02, Setor Norte - Gama/DF
ASSUNTO: Sondagem de simples reconhecimento – SPT
REFERÊNCIA: 066/2022

RELATÓRIO FOTOGRÁFICO

SONDAGEM SPT E POÇO DE MONITORAMENTO

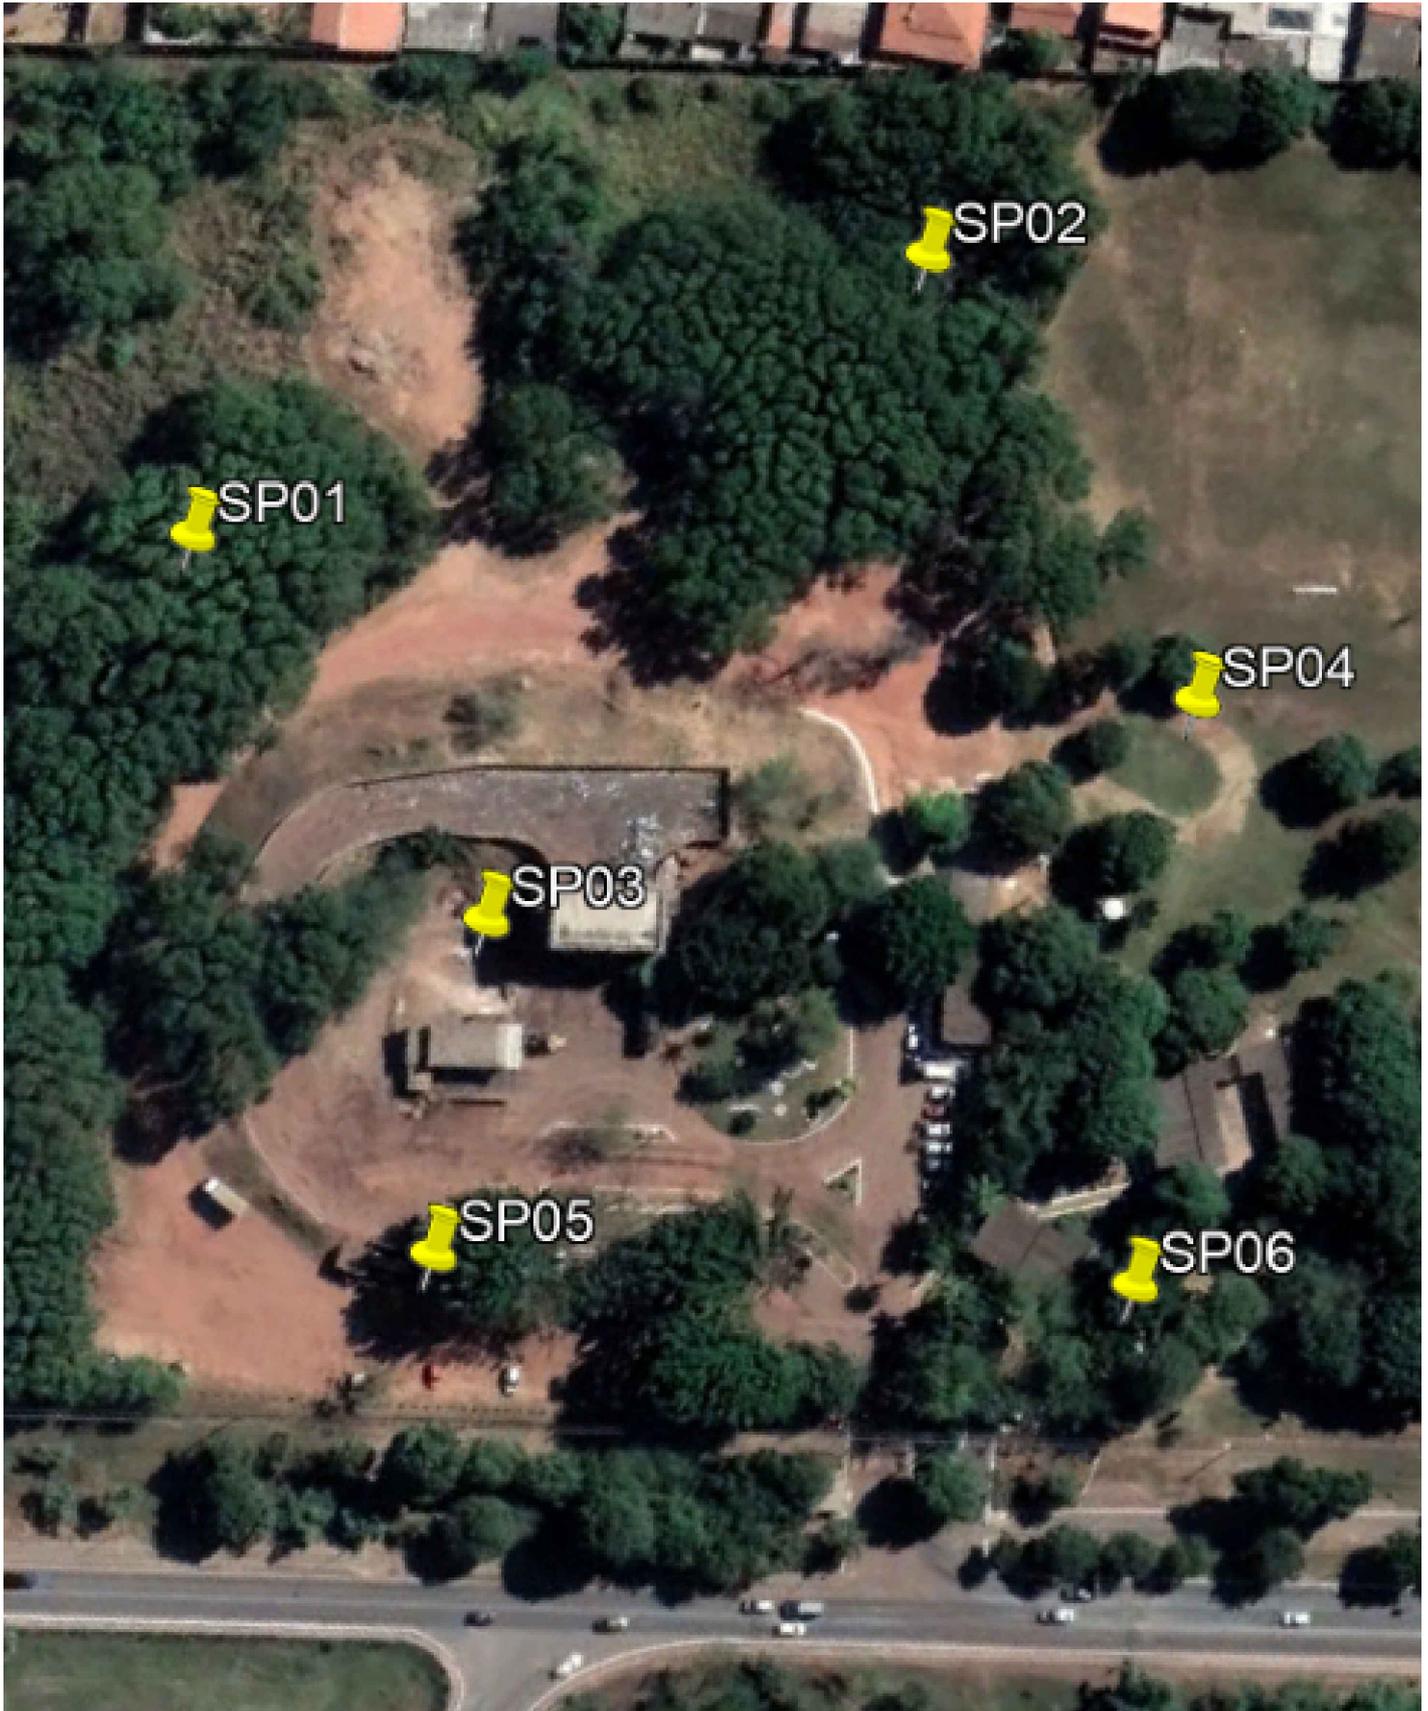
CROQUI DE LOCALIZAÇÃO DOS FUROS DE SONDAGEM

Foram realizados 06 (seis) furos de sondagem à percussão (SP-01 à SP-06) por solicitação do cliente, totalizando 112,46 metros perfurados.

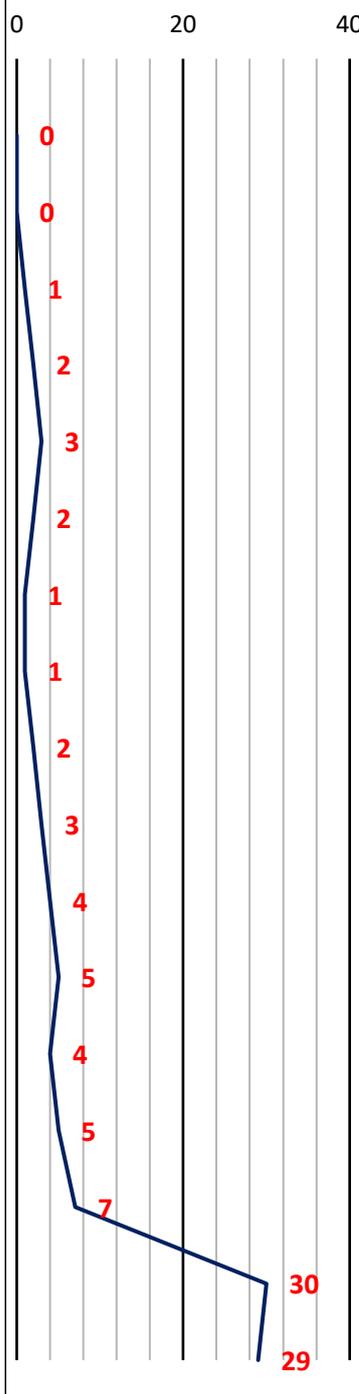
SONDAGEM Nº SP-01

(AT) ARGILA ARENOSA, COR MARROM CLARO.

ARGILA ARENOSA, COR MARROM\VERMELHA, MUITO MOLE.

ARGILA ARENOSA, COR VARIEGADA, MUITO MOLE.

ARGILA ARENOSA, COR MARROM\VERMELHA, OSCILANDO ENTRE MUITO MOLE E MOLE.

ARGILA ARENOSA, C\ PEDREGULHOS, COR VARIEGADA, MOLE.

AREIA ARGILOSA, COR VARIEGADA, VARIANDO DE POUCA COMPACTA A COMPACTA.

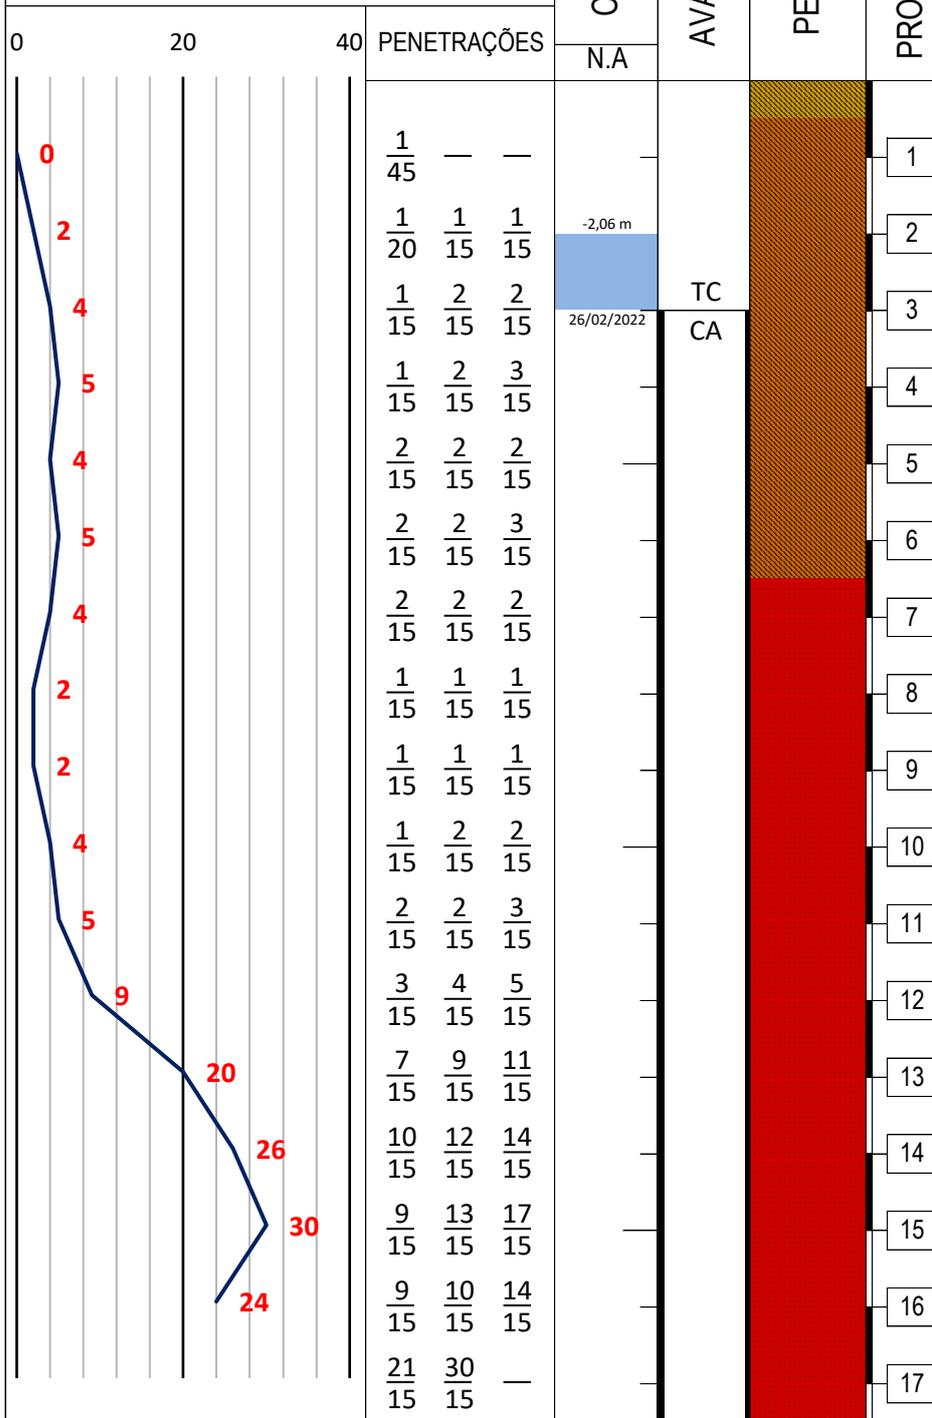
SONDAGEM Nº SP-02

(AT) ARGILA ARENOSA, COR MARROM CLARO.

ARGILA ARENOSA, COR MARROM\VERMELHA, VARIANDO DE MUITO MOLE A MOLE.

AREIA, COR VERMELHA, VARIANDO DE FOFA A POUCO COMPACTA.

AREIA, C\ PEDREGULHOS, COR VERMELHA, VARIANDO DE MEDIAMENTE COMPACTA A COMPACTA.

AREIA, COR VERMELHA, VARIANDO DE COMPACTA A MUITO COMPACTA.

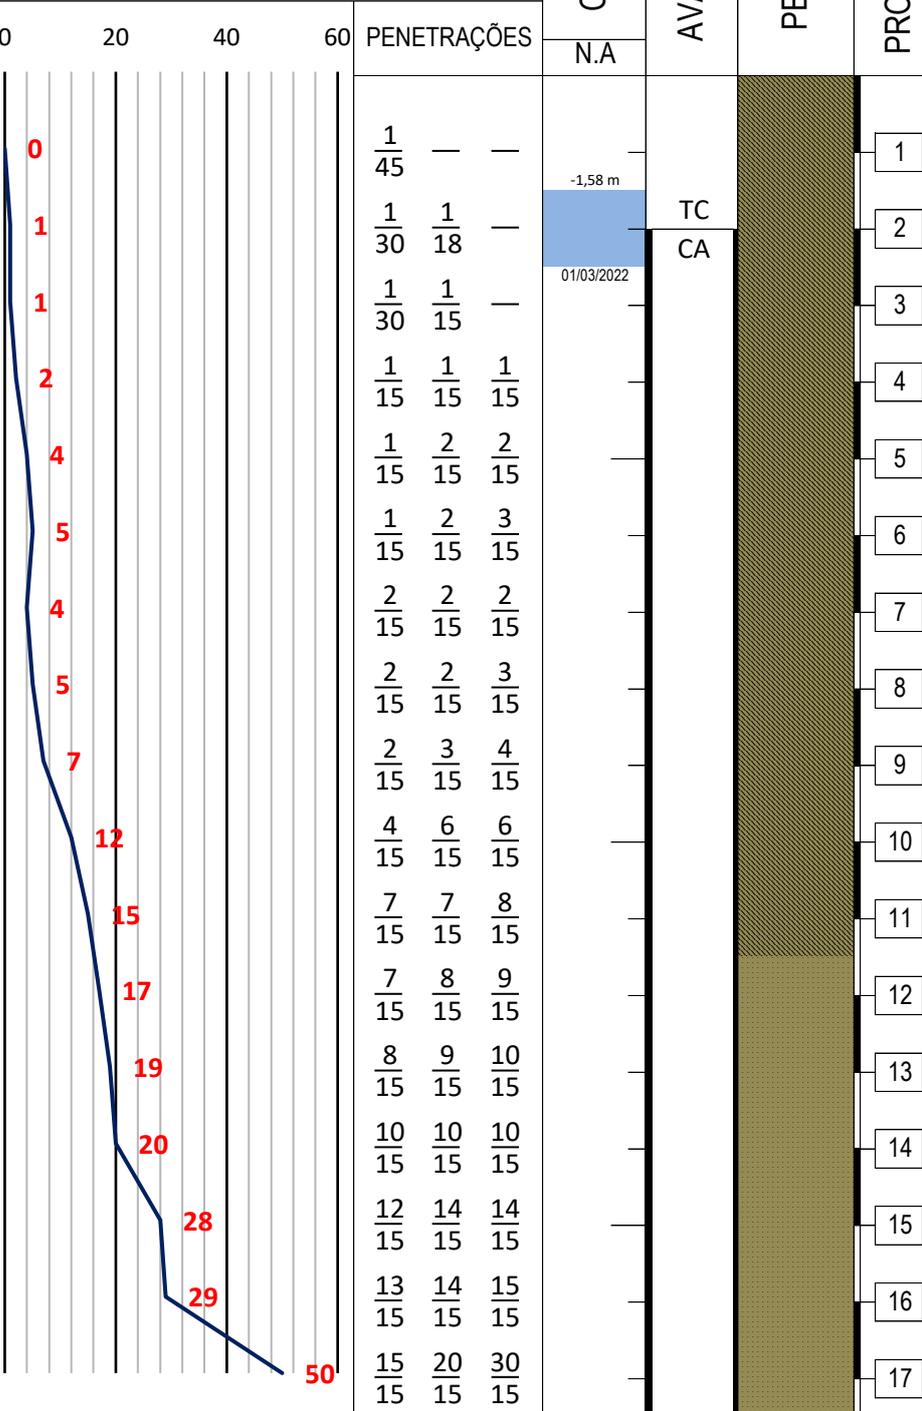
SONDAGEM Nº SP-03

(AT) ARGILA ARENOSA, C\ PEDREGULHOS, COR VARIEGADA.

ARGILA ARENOSA, COR VARIEGADA, VARIANDO DE MUITO MOLE A RIJA.

AREIA ARGILOSA, C\ PEDREGULHOS, COR VARIEGADA, VARIANDO DE MEDIAMENTE COMPACTA A COMPACTA.

AREIA ARGILOSA, COR VARIEGADA, VARIANDO DE COMPACTA A MUITO COMPACTA.

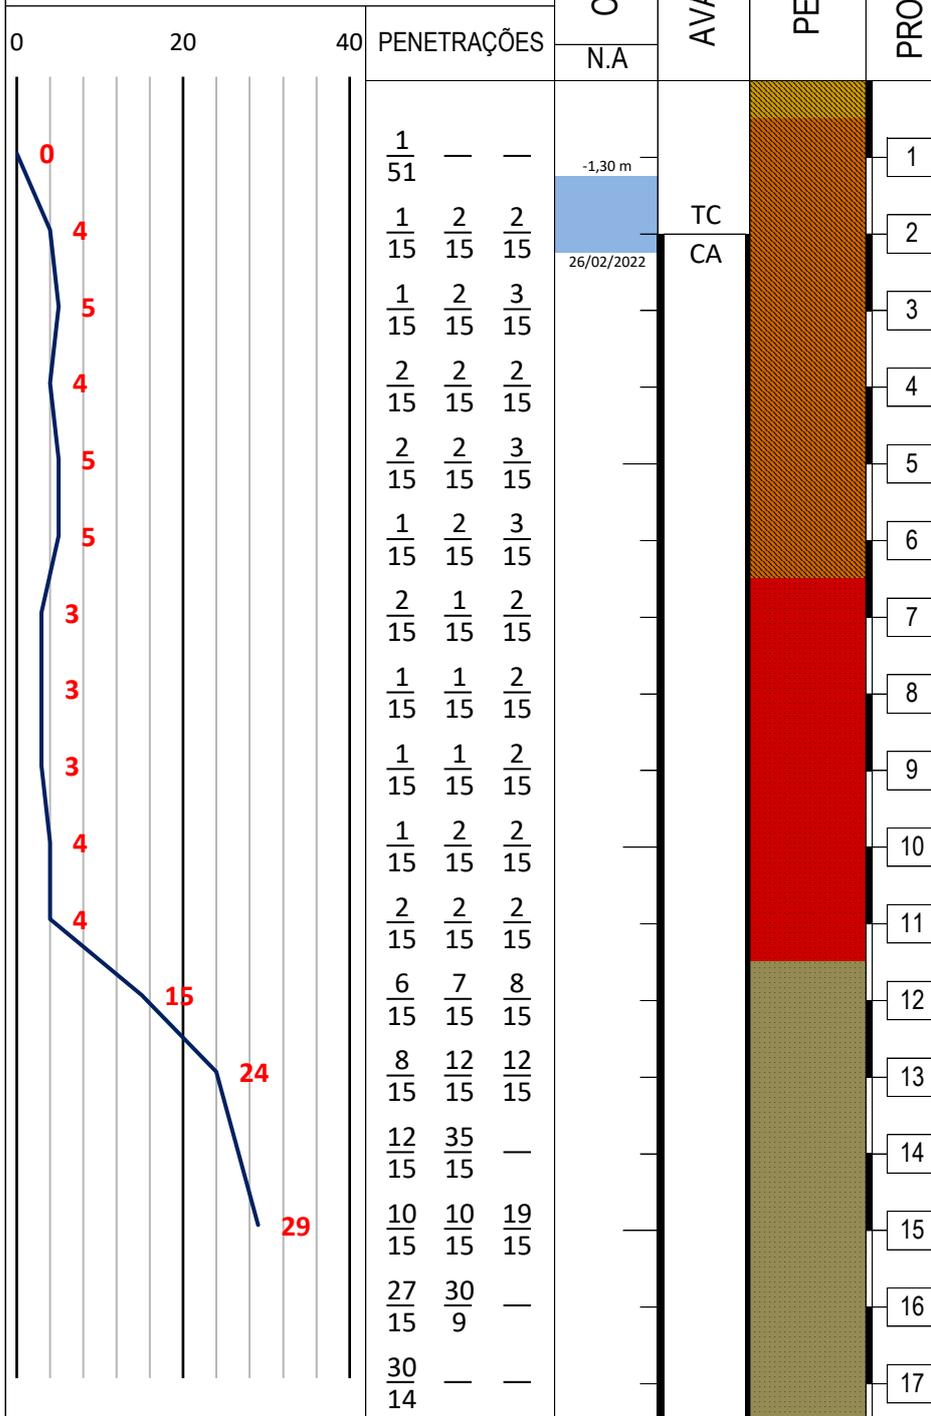
SONDAGEM Nº SP-04

(AT) ARGILA ARENOSA, COR MARROM CLARO.

ARGILA ARENOSA, COR MARROM\VERMELHA, VARIANDO DE MUITO MOLE A MOLE.

AREIA, COR VERMELHA, FOFA.

AREIA ARGILOSA, C\ PEDREGULHOS, COR VARIEGADA, VARIANDO DE MEDIAMENTE COMPACTA A COMPACTA.

AREIA ARGILOSA, COR VARIEGADA, OSCILANDO ENTRE COMPACTA E MUITO COMPACTA.

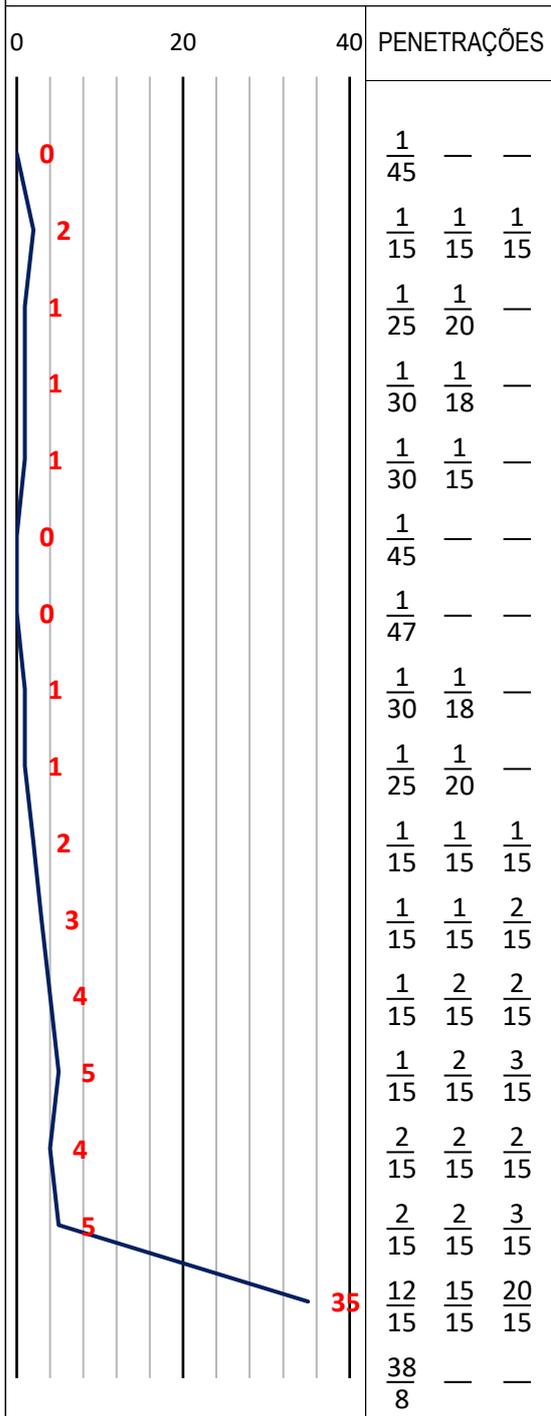
SONDAGEM Nº SP-05

(AT) ARGILA ARENOSA, C\ PEDREGULHOS, COR VARIEGADA.

ARGILA ARENOSA, COR VARIEGADA, MUITO MOLE.

ARGILA ARENOSA, COR MARROM\VERMELHA, VARIANDO DE MUITO MOLE A MOLE.

ARGILA ARENOSA, COR VARIEGADA, MOLE.

AREIA, COR VARIEGADA, VARIANDO DE COMPACTO A MUITO COMPACTO.

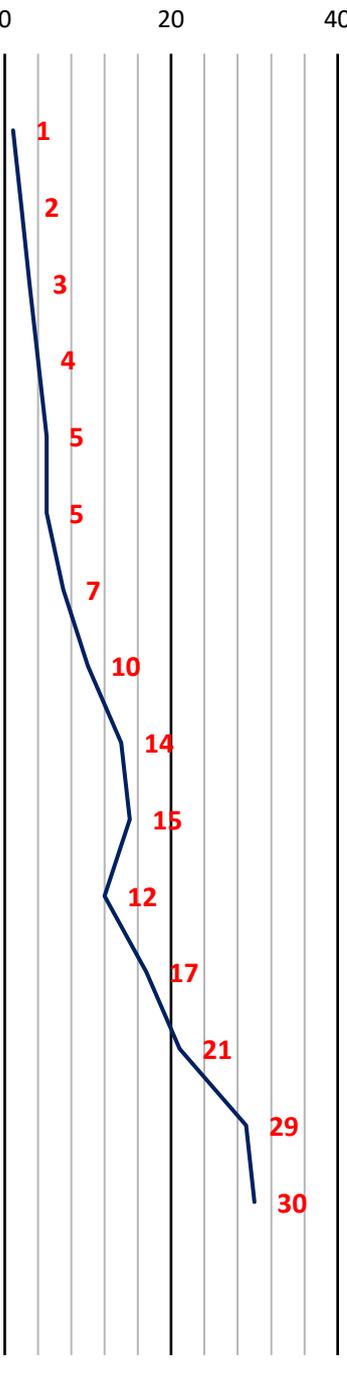
SONDAGEM Nº SP-06

PENETRAÇÕES		
1	1	—
25	20	—
1	1	1
15	15	15
1	1	2
15	15	15
1	2	2
15	15	15
1	2	3
15	15	15
2	2	3
15	15	15
2	3	4
15	15	15
3	4	6
15	15	15
4	6	8
15	15	15
6	7	8
15	15	15
6	6	6
15	15	15
7	8	9
15	15	15
8	10	11
15	15	15
12	14	15
15	15	15
14	15	15
15	15	15
25	30	—
15	15	—
35	—	—
15	—	—
