**PRODUTO 3**

**DIAGNÓSTICO DE CONTAMINAÇÃO E PROPOSTA DE  
REMEDIAÇÃO DO ANTIGO LIXÃO DA ESTRUTURAL**

**VOLUME 1 - RELATÓRIO TÉCNICO**

**Brasília, Março de 2021.**

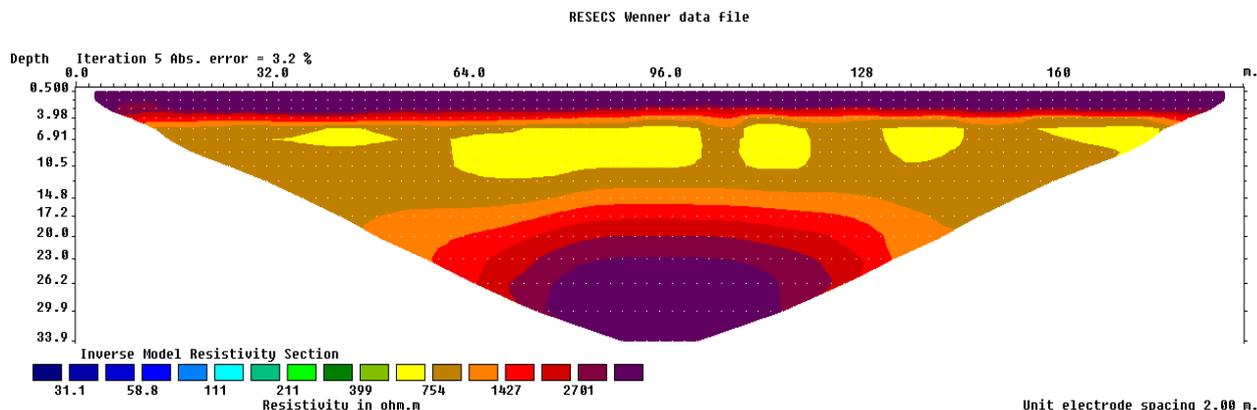
**Figura 7** - Exemplo de seção geofísica 7 mostrando região sem presença de pluma de chorume. Toda a área investigada apresenta alta resistividade. Seção situada no interior do Parque Nacional de Brasília em local distante dos limites do lixão (resultado obtido no Projeto IWAS/ UnB/ CAESB, Holger, 2011).

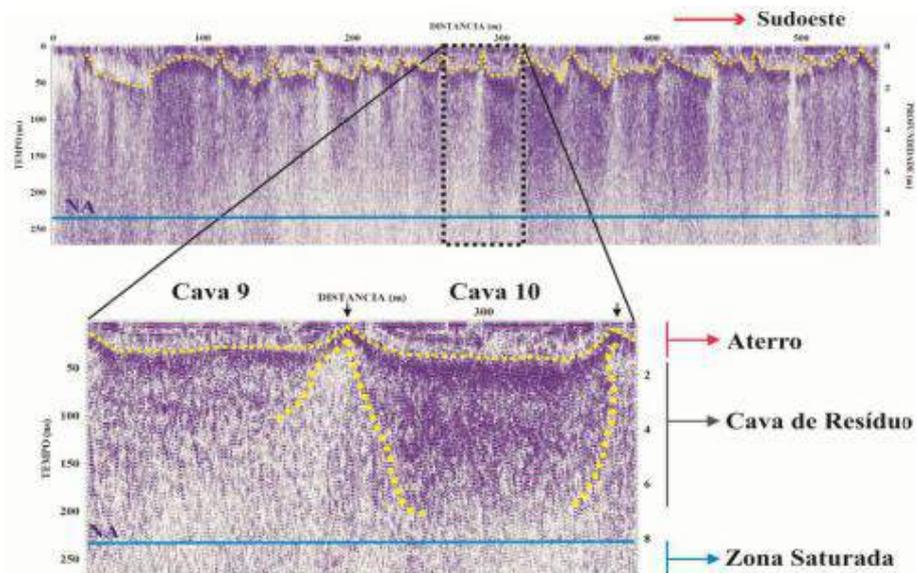
**Figura 9** - Exemplo de resultado obtido com uso do Radar de Penetração no Solo, com indicação de cava de resíduo (Cavalcanti, 2013).

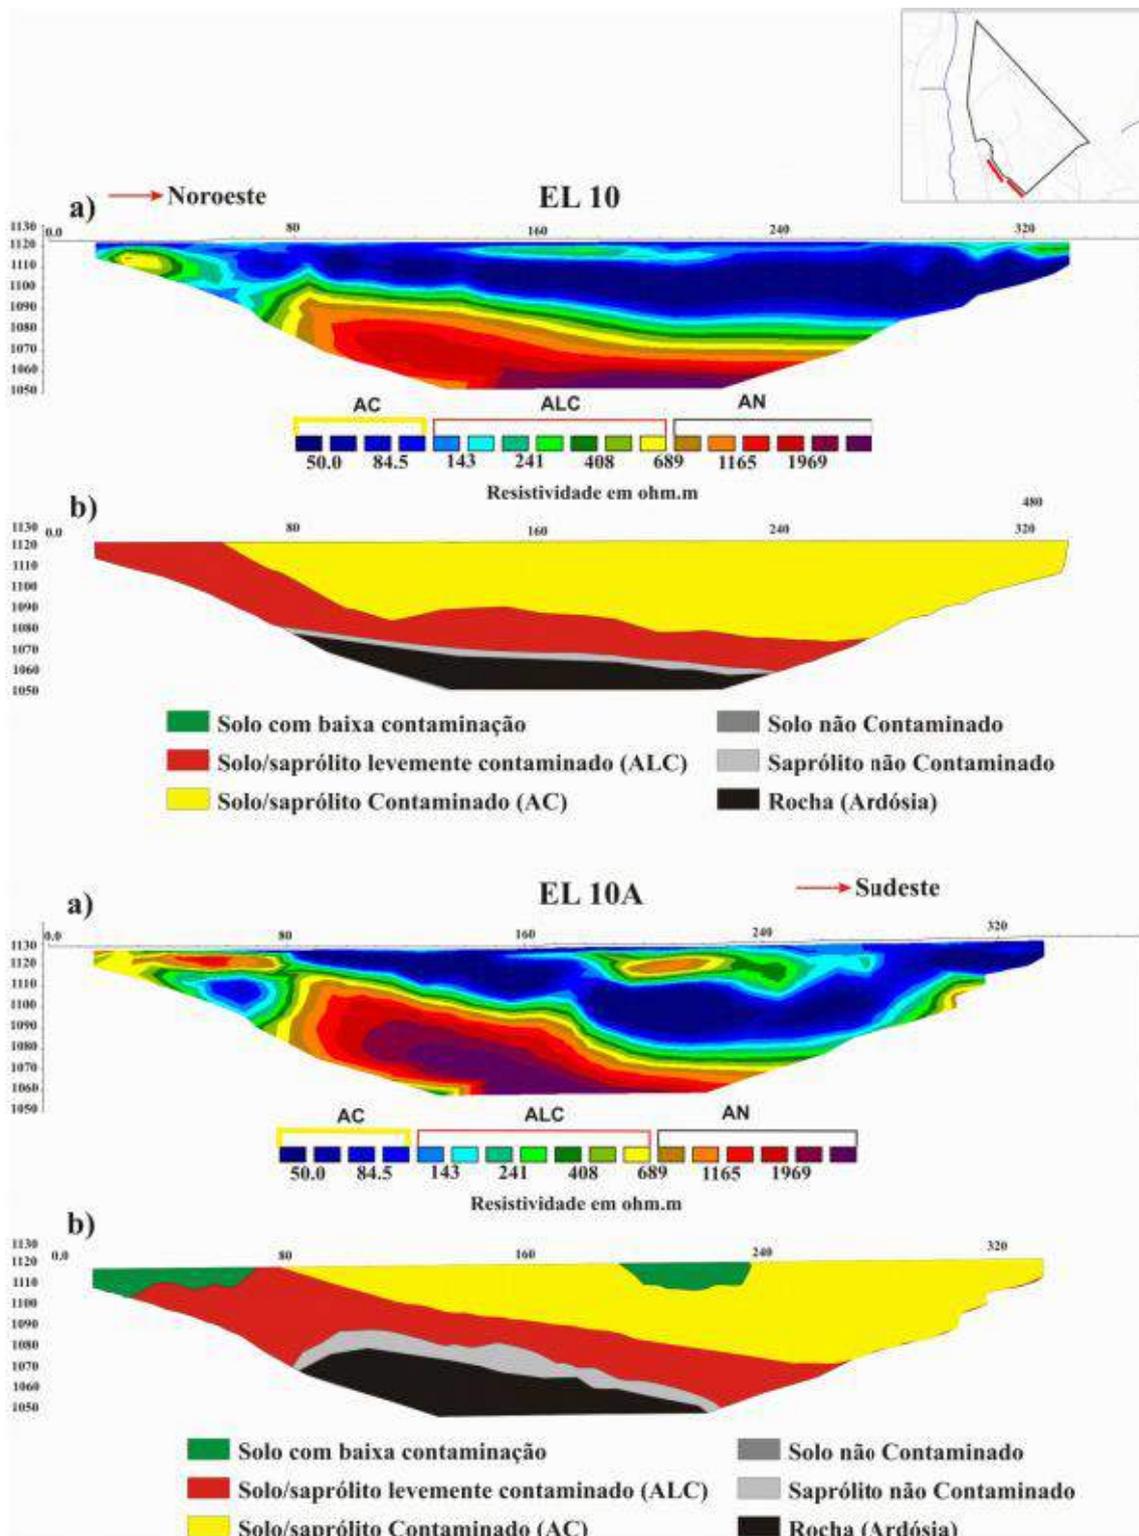
**Figura 11** - Exemplos de seções geofísicas interpretadas que foram levantadas na porção sudoeste da área do Lixão da Estrutural (Cavalcanti, 2013).

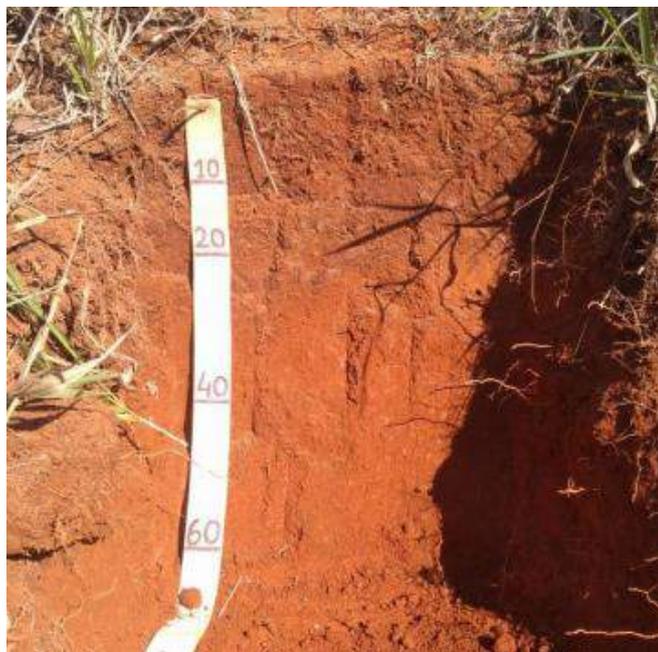
**Figura 13** - Porção superior de perfil de Latossolo Vermelho de textura muito argilosa. Estrutura granular no horizonte A e AB e textura grumosa no horizonte Bw.

A Figura 13 mostra um perfil aberto na área do Lixão.

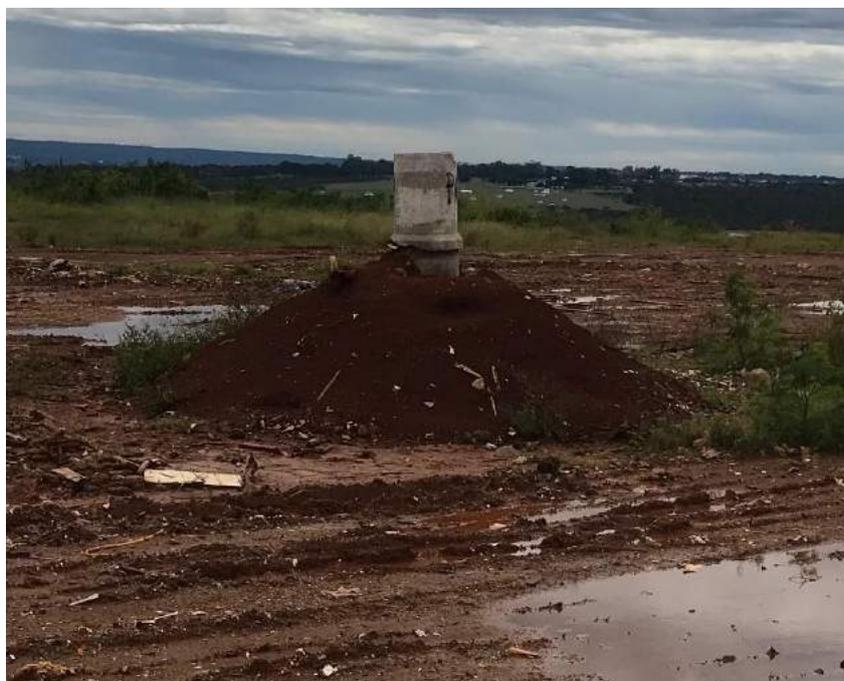
**Figura 17** - Exemplo de dreno de gases em funcionamento no Lixão da Estrutural.

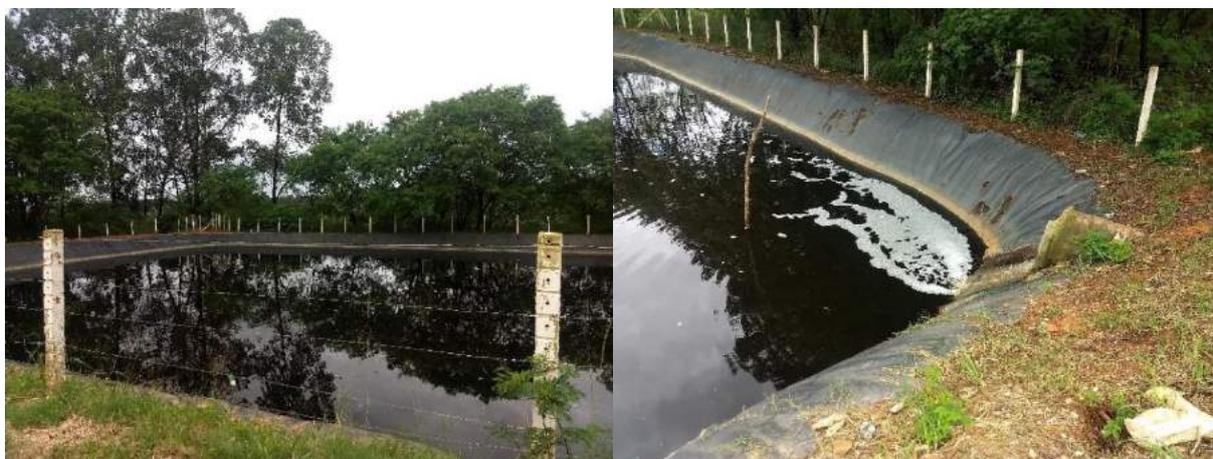
**Figura 18** - Piscina de chorume em funcionamento no Lixão da Estrutural. À esquerda, visão geral da piscina. À direita, chegada do chorume à piscina por meio de manilha e detalhe da lona de revestimento, já com porções desgastadas pela exposição.

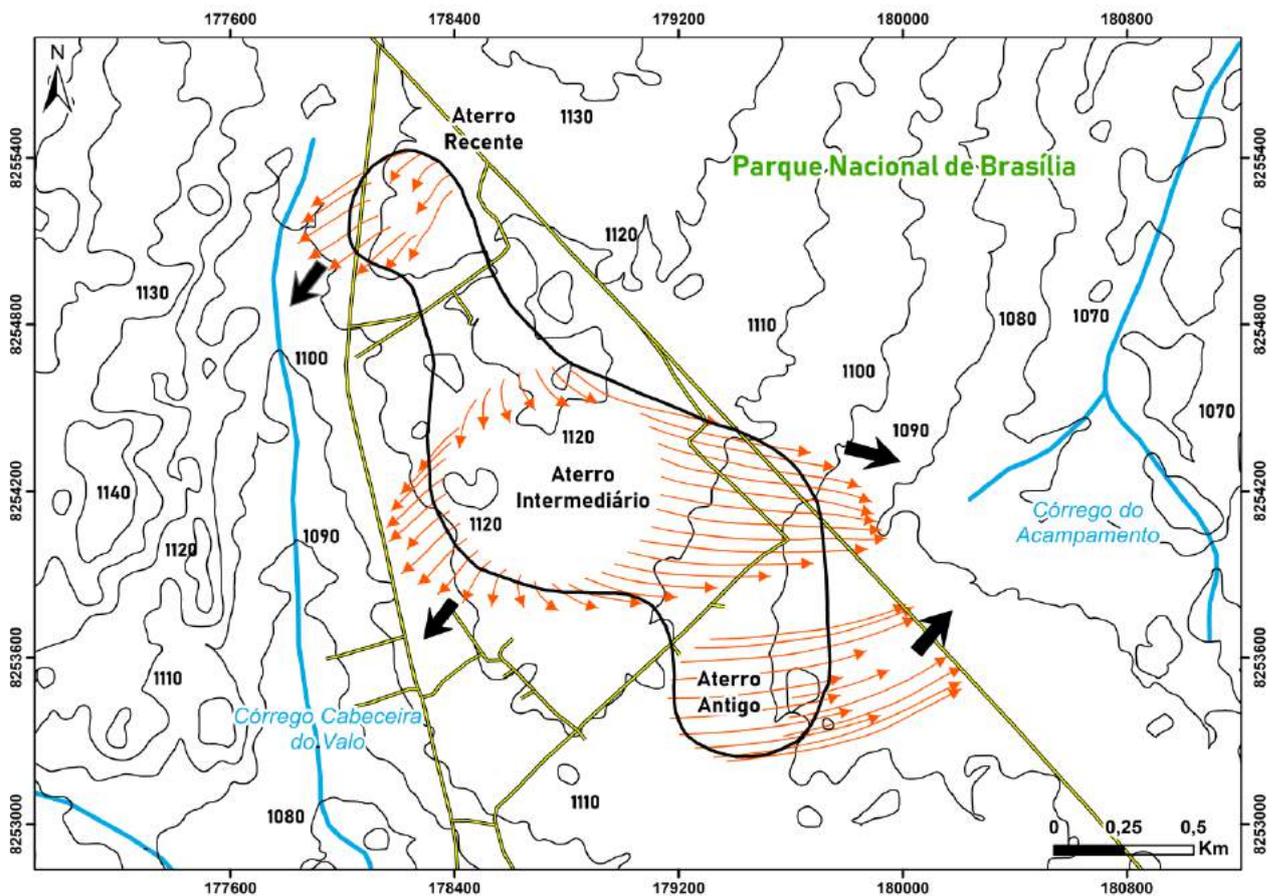
**Figura 19** - Mapa de distribuição da pluma de contaminação na região do Aterro do Jockey / Cidade Estrutural, para o ano de 2001 (Fonte dos dados: Araújo 1996, Franco 1996; base cartográfica Koide *et al.* 1999). As setas indicam o fluxo subterrâneo local preferencial da pluma. Equidistância das curvas de nível 2 metros.

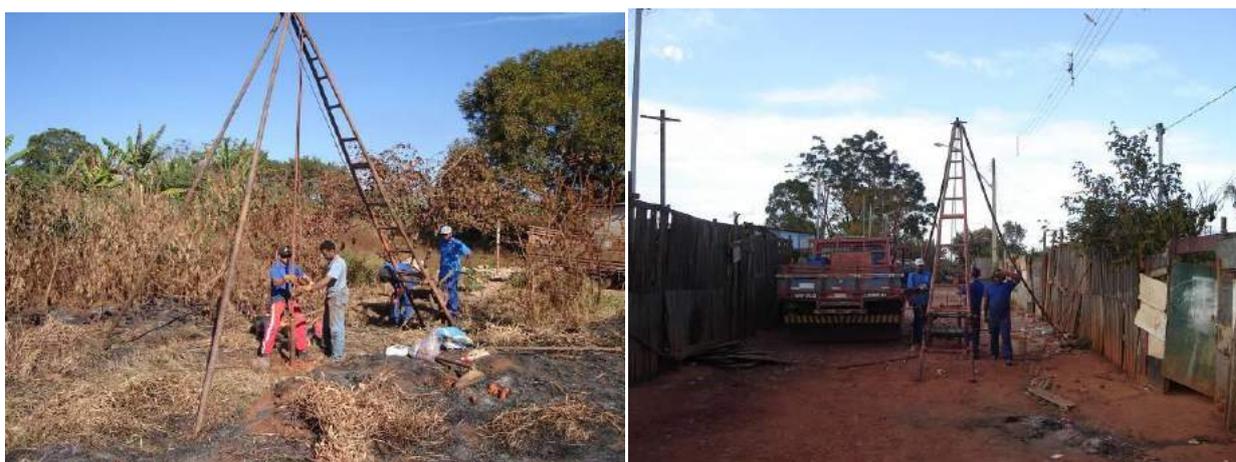
**Figura 20** - Imagens do processo de montagem e execução da sondagem tipo SPT.

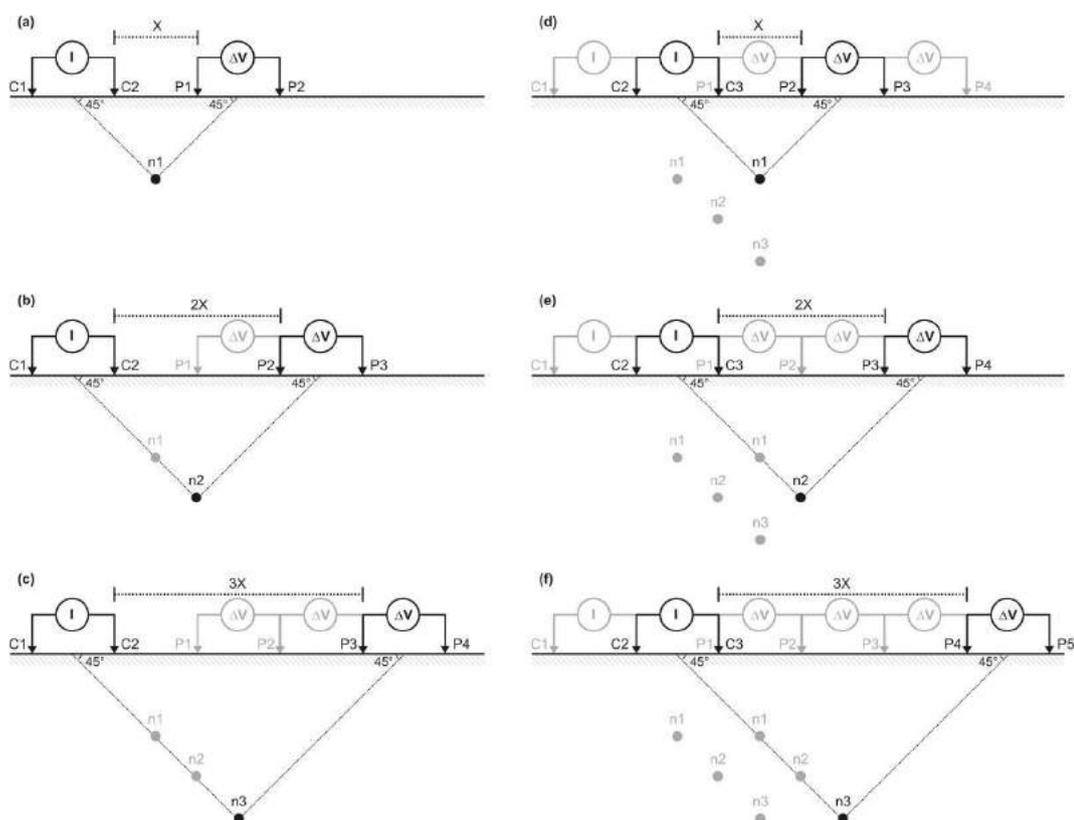
**Figura 24** - Esquema sequencial de aquisição de dados utilizado em caminhamentos elétricos com o arranjo dipolo-dipolo (adaptada de Elis, 1998).

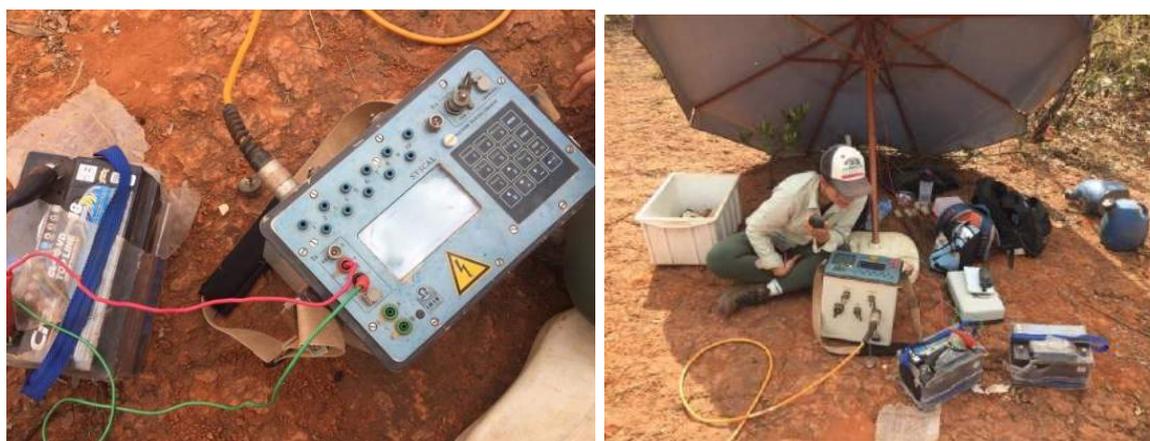
**Figura 25** - Fotografias mostrando o equipamento Syscal em atividade de levantamento de campo.

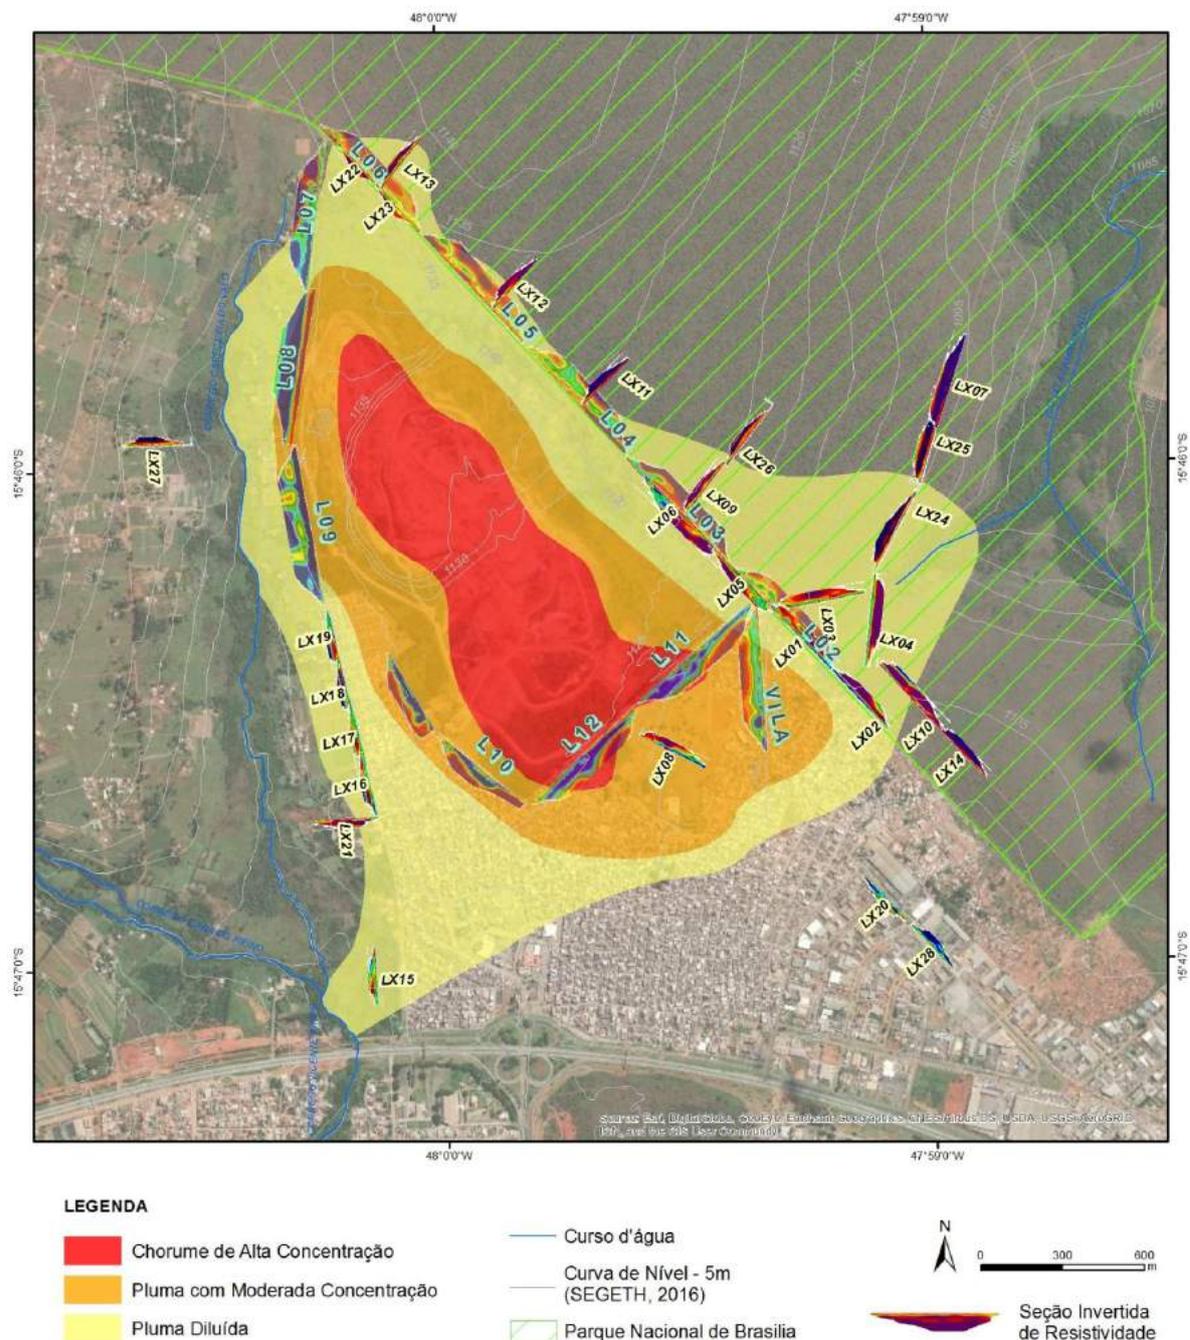
**Figura 27** - Mapa preliminar da pluma de contaminação por chorume do antigo Lixão da Estrutural, baseado exclusivamente nos resultados do estudo geofísico, com inserção das seções geofísicas. Para melhor avaliação das seções individuais, observar as ilustrações em maior escala apresentadas nas seções da Figura 7. Mapa produzido a partir da integração dos dados geofísicos deste projeto, dados de Cavalcanti (2013), de Guedes (2019), dados do limite da pluma apresentados por Campos *et al.* (2006), além da confirmação da contaminação no poço da rede de monitoramento da ADASA. (imagem base obtida do Sistema Google Earth, de maio de 2019).

Os resultados do estudo geofísico foram integralmente corroborados pelos dados hidroquímicos, mostrando que a resistividade de subsuperfície é modificada sob qualquer presença de elementos não naturais na água subterrânea. Entretanto, não é possível determinar os valores de concentração da pluma, pois a resolução da tomografia elétrica não permite tal precisão.

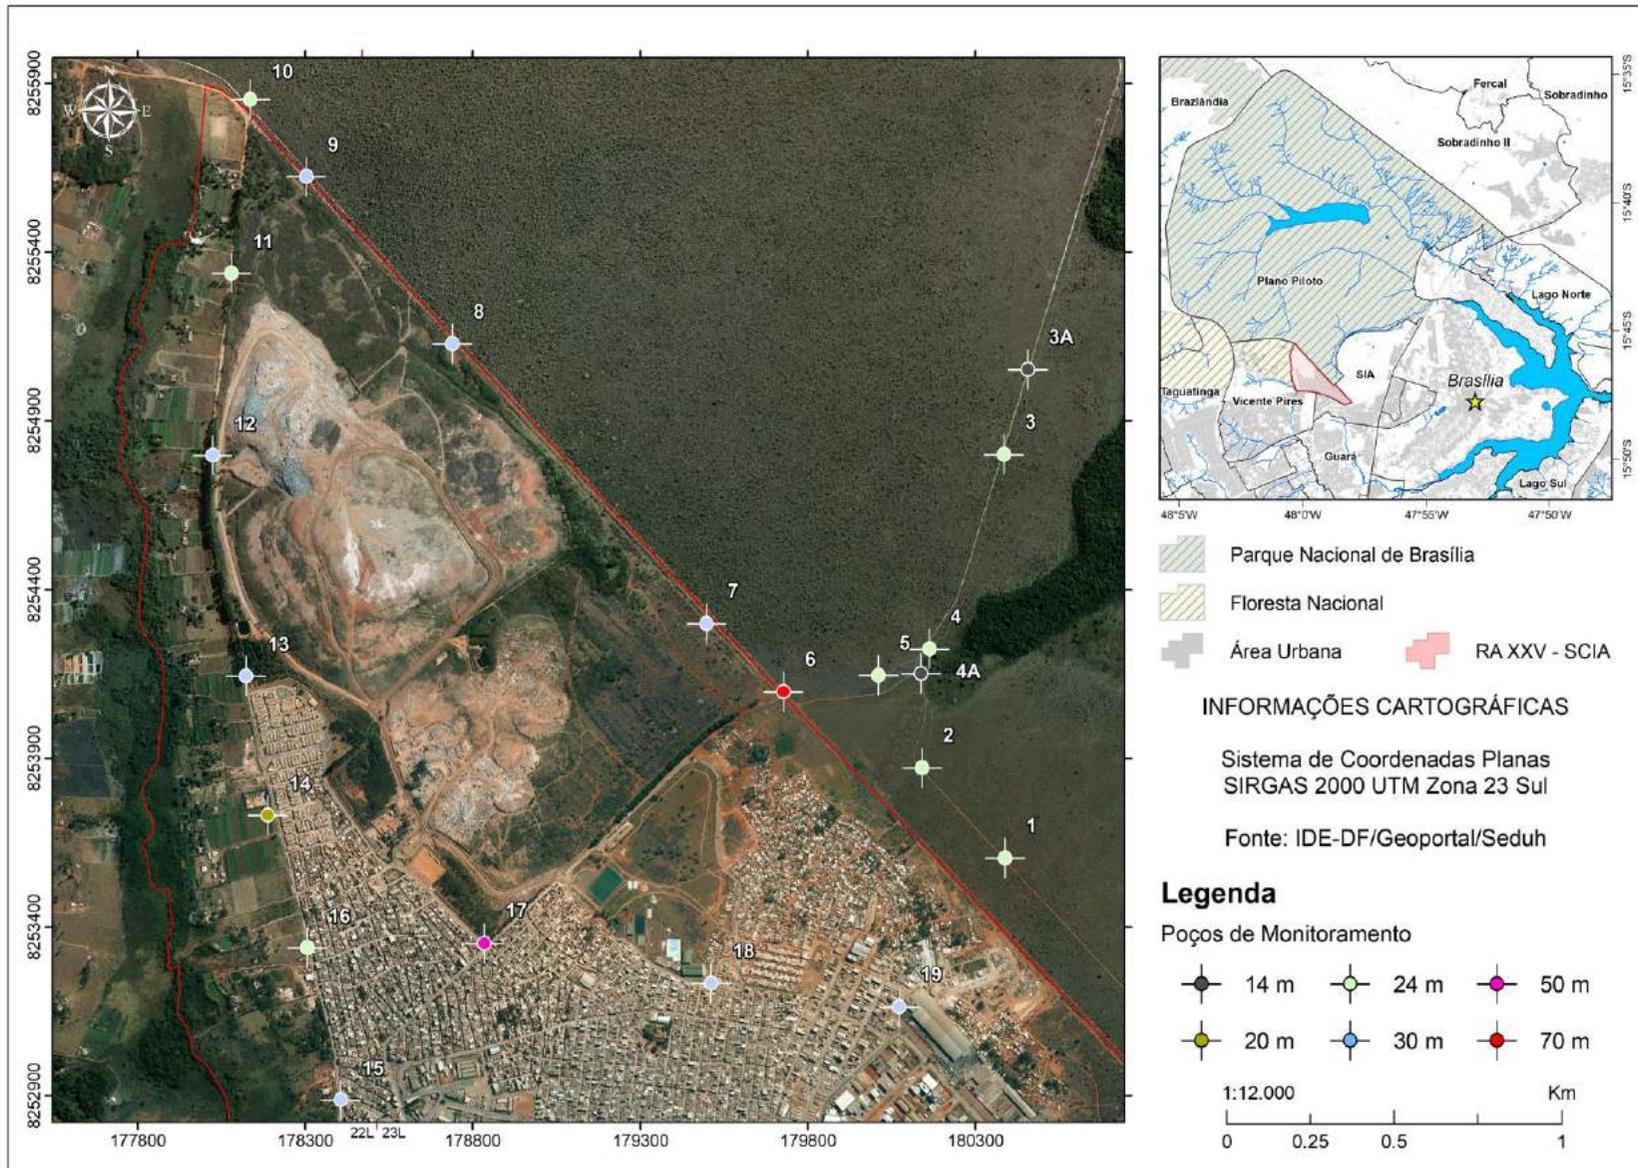
**Figura 28** - Localização geográfica dos poços de monitoramento das águas subterrâneas.

A locação dos pontos em que os poços de monitoramento foram instalados foi feita sobre uma base contendo os limites da pluma determinada pelo estudo geofísico, de forma a se confirmar os resultados deste estudo e para possibilitar a determinação da densidade, do conteúdo de substâncias dissolvidas, além das diferentes zonas de concentração da pluma. A imagem da Figura 28 traz a localização dos poços de monitoramento instalados.

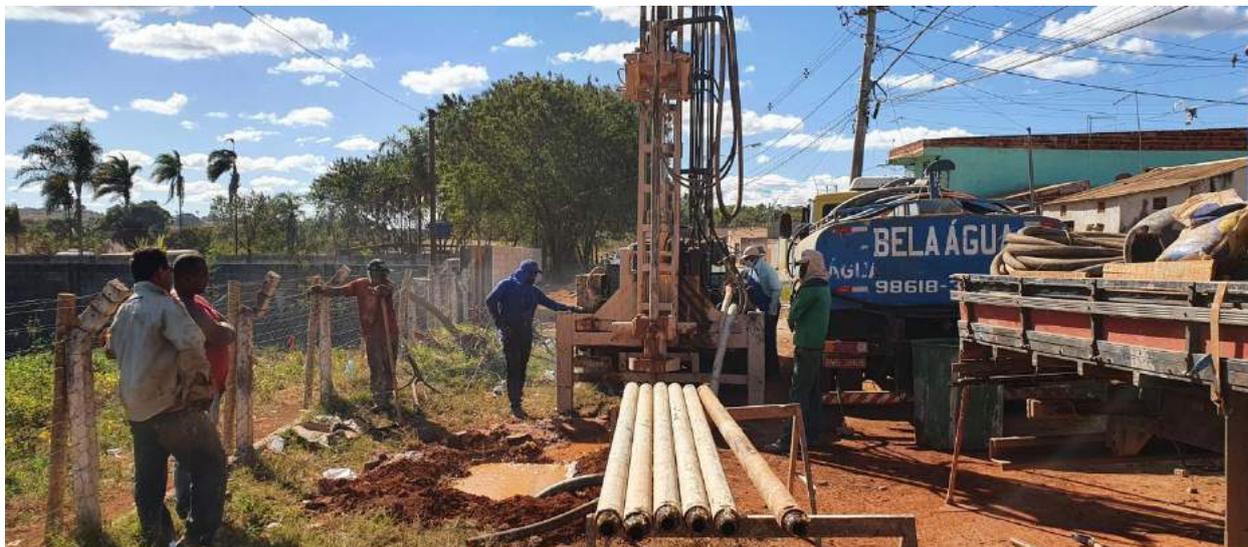
**Figura 29** - Perfuração do poço LX14, mostrando a torre com sistema hidráulico, as hastas metálicas e a caixa de circulação de lama. O caminhão pipa situado ao lado da torre do sistema hidráulica fornece água para circulação no interior do conduto.

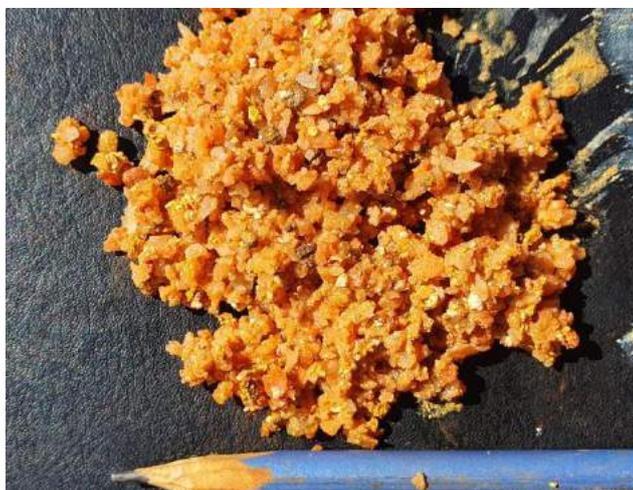
**Figura 30** - Amostra de calha coletada na entrada da caixa de lama durante a perfuração do poço LX 12. Notar que se trata de areia grossa com grãos esféricos típicos dos observados no topo da Formação Ribeirão Piçarrão do Grupo Paranoá.

A proposta inicial previa a perfuração dos poços com uso do método roto-pneumático com uso de compressor e martelo hidráulico, uma vez que este método é mais rápido. Entretanto, no início da operação de perfuração do conduto do Poço 1 verificou-se que este método, apesar de rápido e eficiente em locais com solos rasos e rochas resistentes, não poderia ser aplicado ao terreno composto majoritariamente por ardósias alteradas recobertas por solos espessos. Desta forma, o método de perfuração foi alternado para o rotativo com circulação de lama (Figura 29). Neste caso, a retirada do material triturado do poço é feita por circulação reversa, isto é, a água entra pelo interior da seção hastes + broca e sai pelo espaço anelar entre as hastes + broca e a parede do poço, podendo ser recirculada ou descartada de acordo com sua densidade e a decisão do sondador. Para a descrição do material interceptado durante a perfuração, o Geólogo que acompanha a obra coleta amostras de calha (Figura 30) diretamente na entrada da caixa de lama.

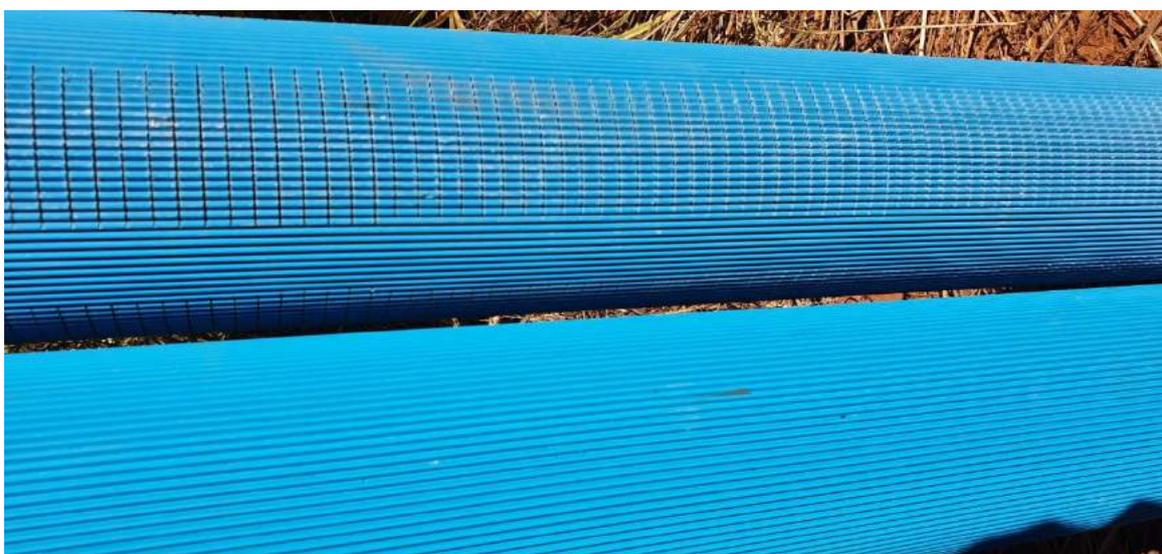
**Figura 31** - Detalhes dos tubos de PVC Geomecânico de 4 polegadas utilizados na coluna de revestimento e filtro nos poços de monitoramento instalados pelo presente estudo.

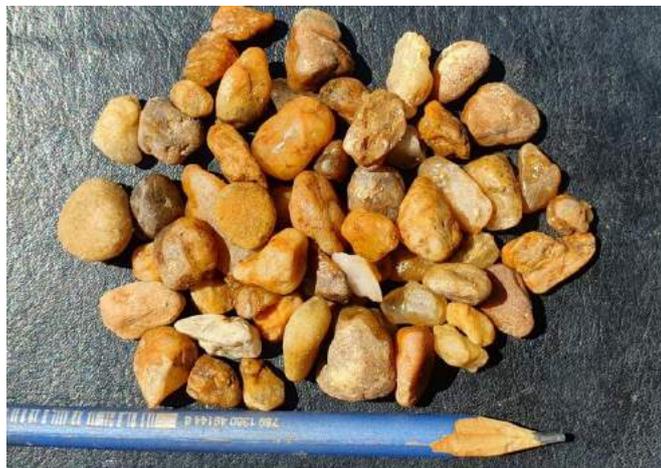
**Figura 32** - Detalhe do pré-filtro utilizado na maior parte dos poços.

A sequência construtiva dos poços de monitoramento seguiu o seguinte procedimento geral: perfuração do canal cilíndrico com a profundidade previamente determinada, instalação da seção revestimento-filtro (Figura 31), posicionamento do pré-filtro (Figura 32), posicionamento de eventuais seções de selos de bentonita, concretagem da porção superior do poço e instalação do sistema de acabamento e proteção. Os poços foram perfurados com diâmetro de 6 a 7 polegadas e revestidos com PVC Geomecânico ranhurado. Na base da seção dos tubos de revestimento-filtro foi utilizado um *cap* rosqueável.

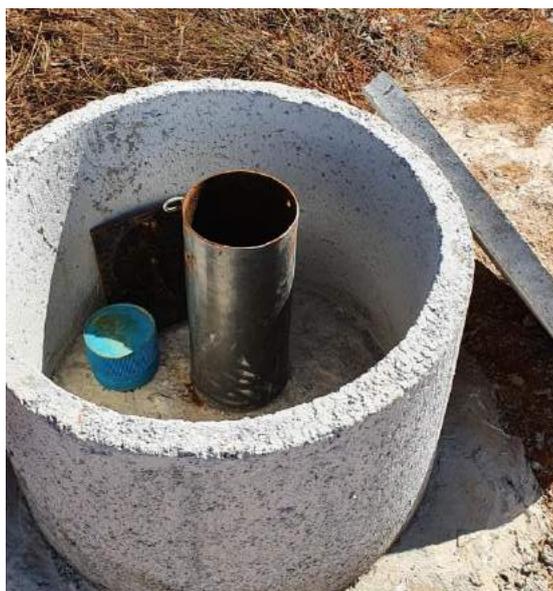
**Figura 33** - Sistema de proteção triplo, composto por *cap* de PVC rosqueável, tubo de aço carbono com tampa e cadeado e manilha em concreto com tampa.

O acabamento e sistema de proteção do poço contam com: um *cap* rosqueável diretamente no tubo de PVC de 4 polegadas, um tubo de aço carbono de seis polegadas em sua parte externa (dotado de um cadeado de 40 mm protegido por chapa de aço galvanizado), além de uma manilha de concreto com 60 cm de diâmetro dotada de tampa, também em concreto (Figura 33). Os poços situados em área urbana ainda contam com uma cerca de arame farpado com 7 fios e cadeado de proteção (Figura 34).

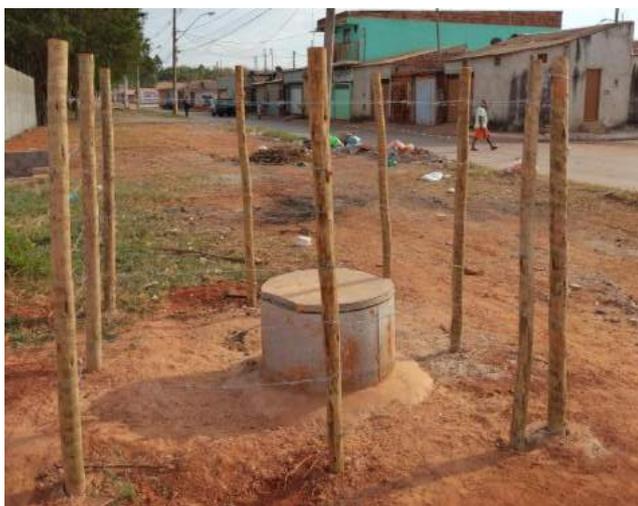
**Figura 34** - Cerca de proteção de poços instalados na área urbana da Cidade Estrutural.

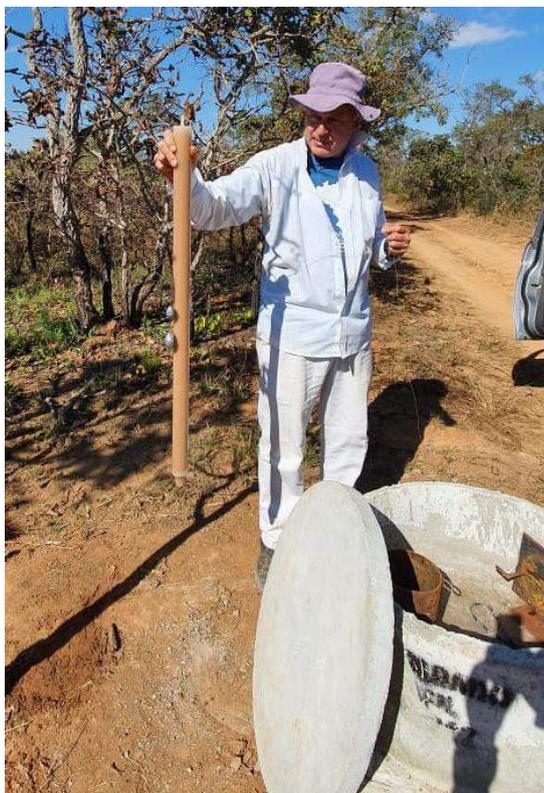
**Figura 35** - Amostragem de água no poço LX3 situado no Parque Nacional de Brasília. Notar o detalhe dos pesos acoplados no corpo do *bailer*. A água se apresenta turva, pois a obra do poço havia sido recém-concluída.

Todas as coletas de amostras foram realizadas com auxílio de um amostrador tipo “*bailer*”. Para a coleta de amostras a diferentes profundidades de forma a ser verificar a possibilidade de estratificação da pluma de contaminação foram acoplados pesos no *bailer* para que este possa submergir no interior da coluna de água do poço e amostrar águas nas zonas dos filtros (Figura 35).

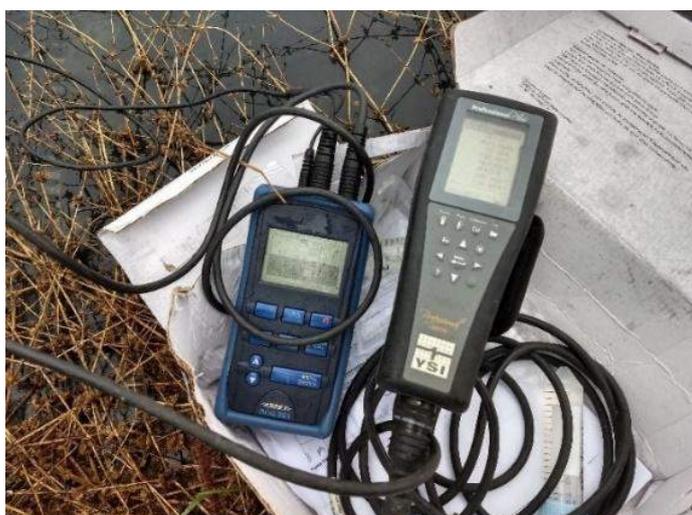
**Figura 36** - Sonda multiparâmetro YSI Professional Plus e sonda HQ 40d da Hach Instruments, utilizadas para coleta dos parâmetros (pH, temperatura, total de sólidos dissolvidos (TDS), e condutividade elétrica (CE)).

No ato da coleta são realizadas medidas de parâmetros físico-químicos denominadas análises *in situ*, que incluem a temperatura da amostra, seu pH e a condutividade elétrica, com auxílio de equipamentos portáteis multiparâmetro dotado de sondas específicas (Figura 36).

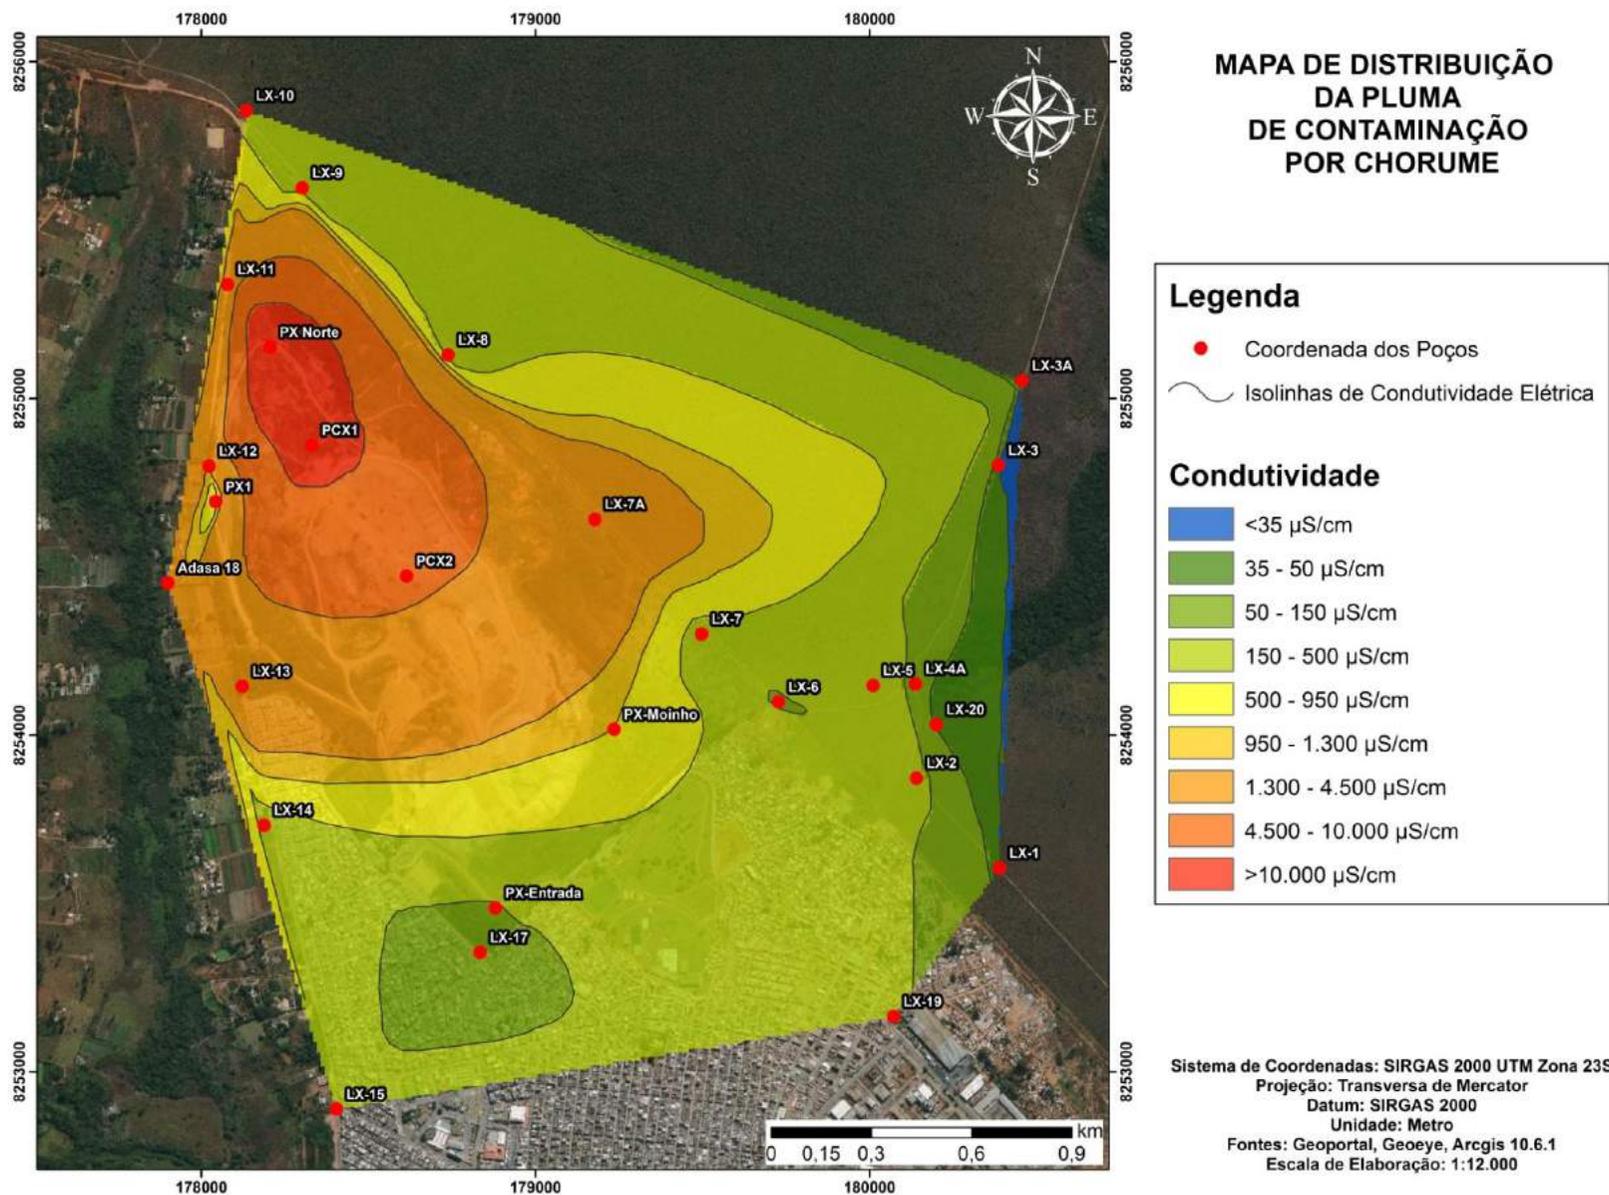
**Figura 37** - Distribuição da pluma de contaminação por chorume baseada na condutividade elétrica do fluido (medição realizada em agosto de 2020). Sistema de coordenadas plana SIRGAS 2000 Zona 23. Imagem base obtida do Sistema *Google Earth*, de maio de 2020.

Os resultados das análises mostram uma grande variação da condutividade elétrica da água subterrânea na poligonal estudada, e indicam que os dados hidroquímicos corroboram integralmente com os dados geofísicos evidenciando que a ampla maioria dos poços instalados confirma a presença da pluma de contaminação em profundidade.

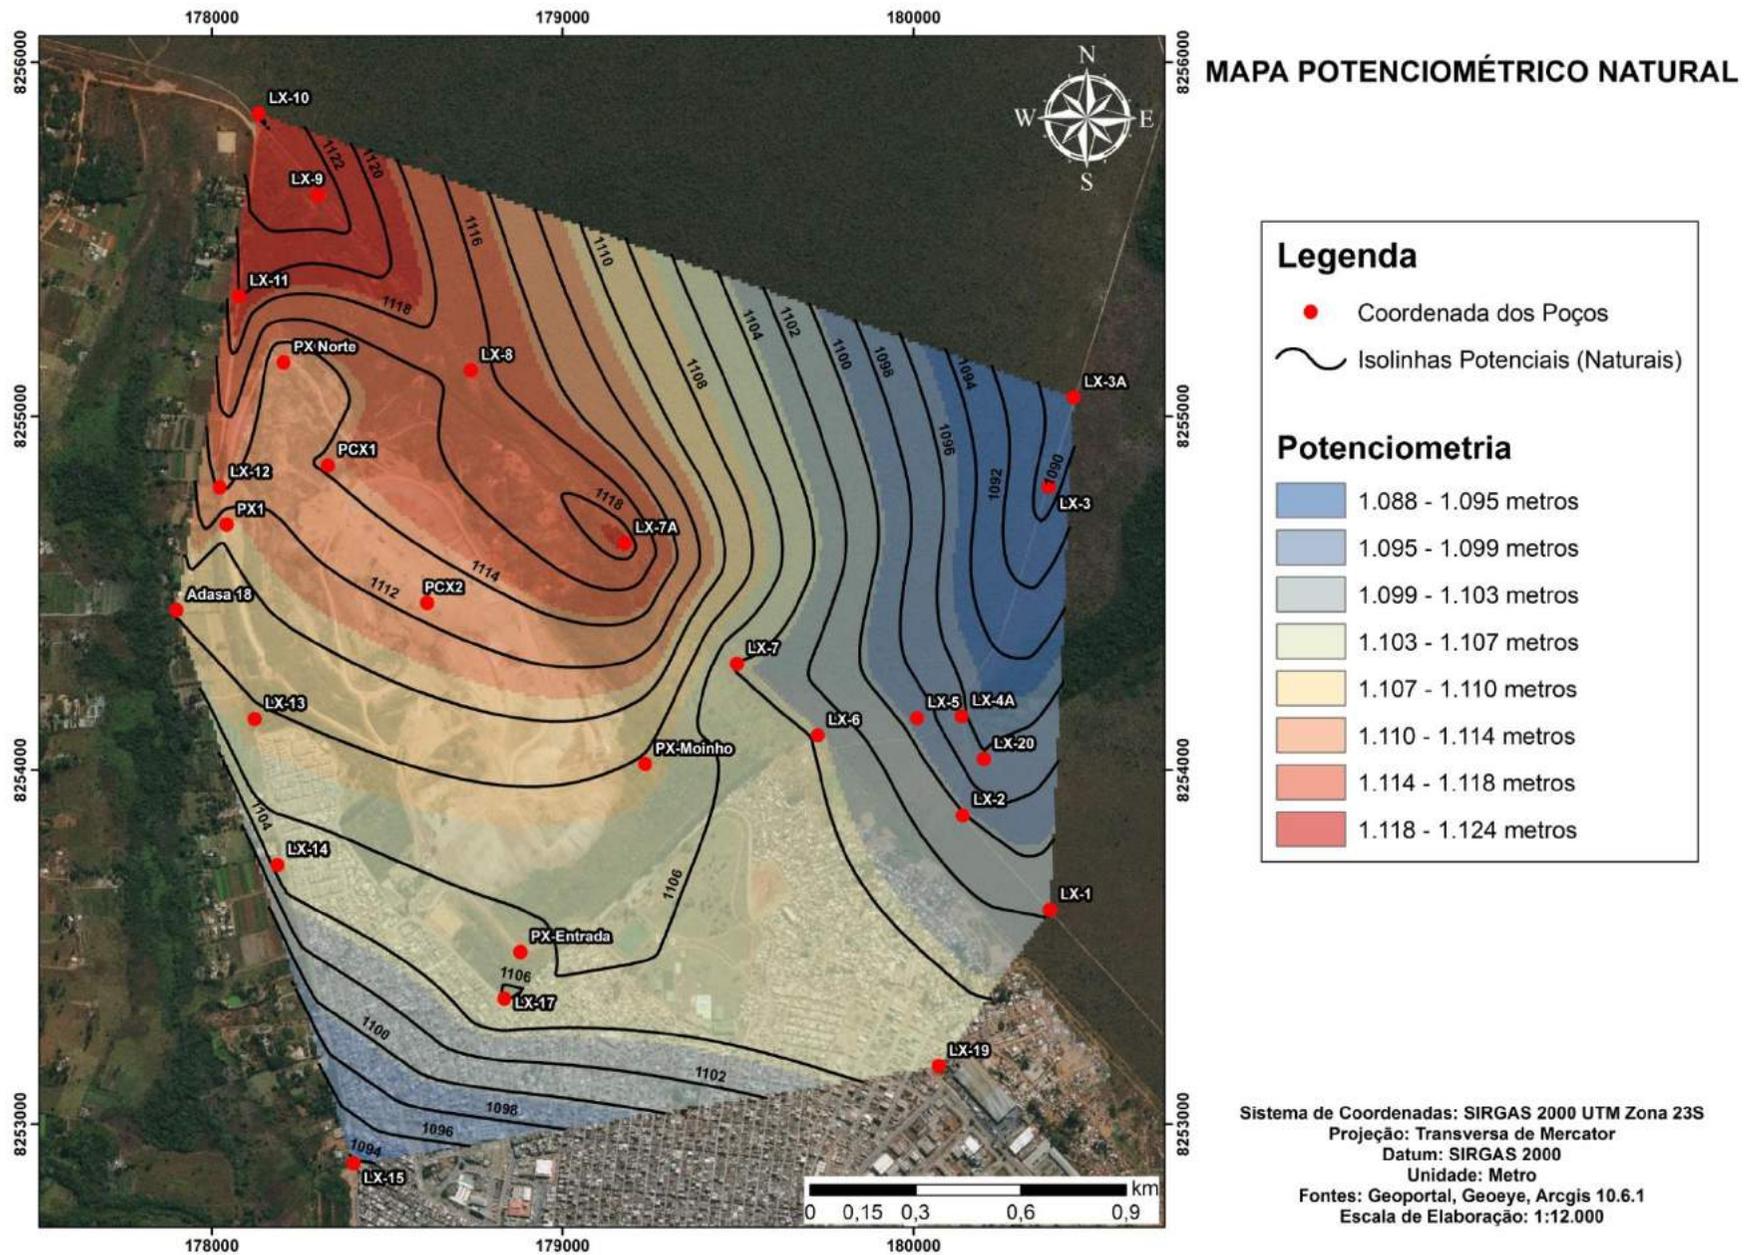
**Figura 38** - Potenciometria com base no relevo antes da acumulação dos resíduos na área. (Imagem base obtida do sistema *Google Earth*, de maio de 2020).

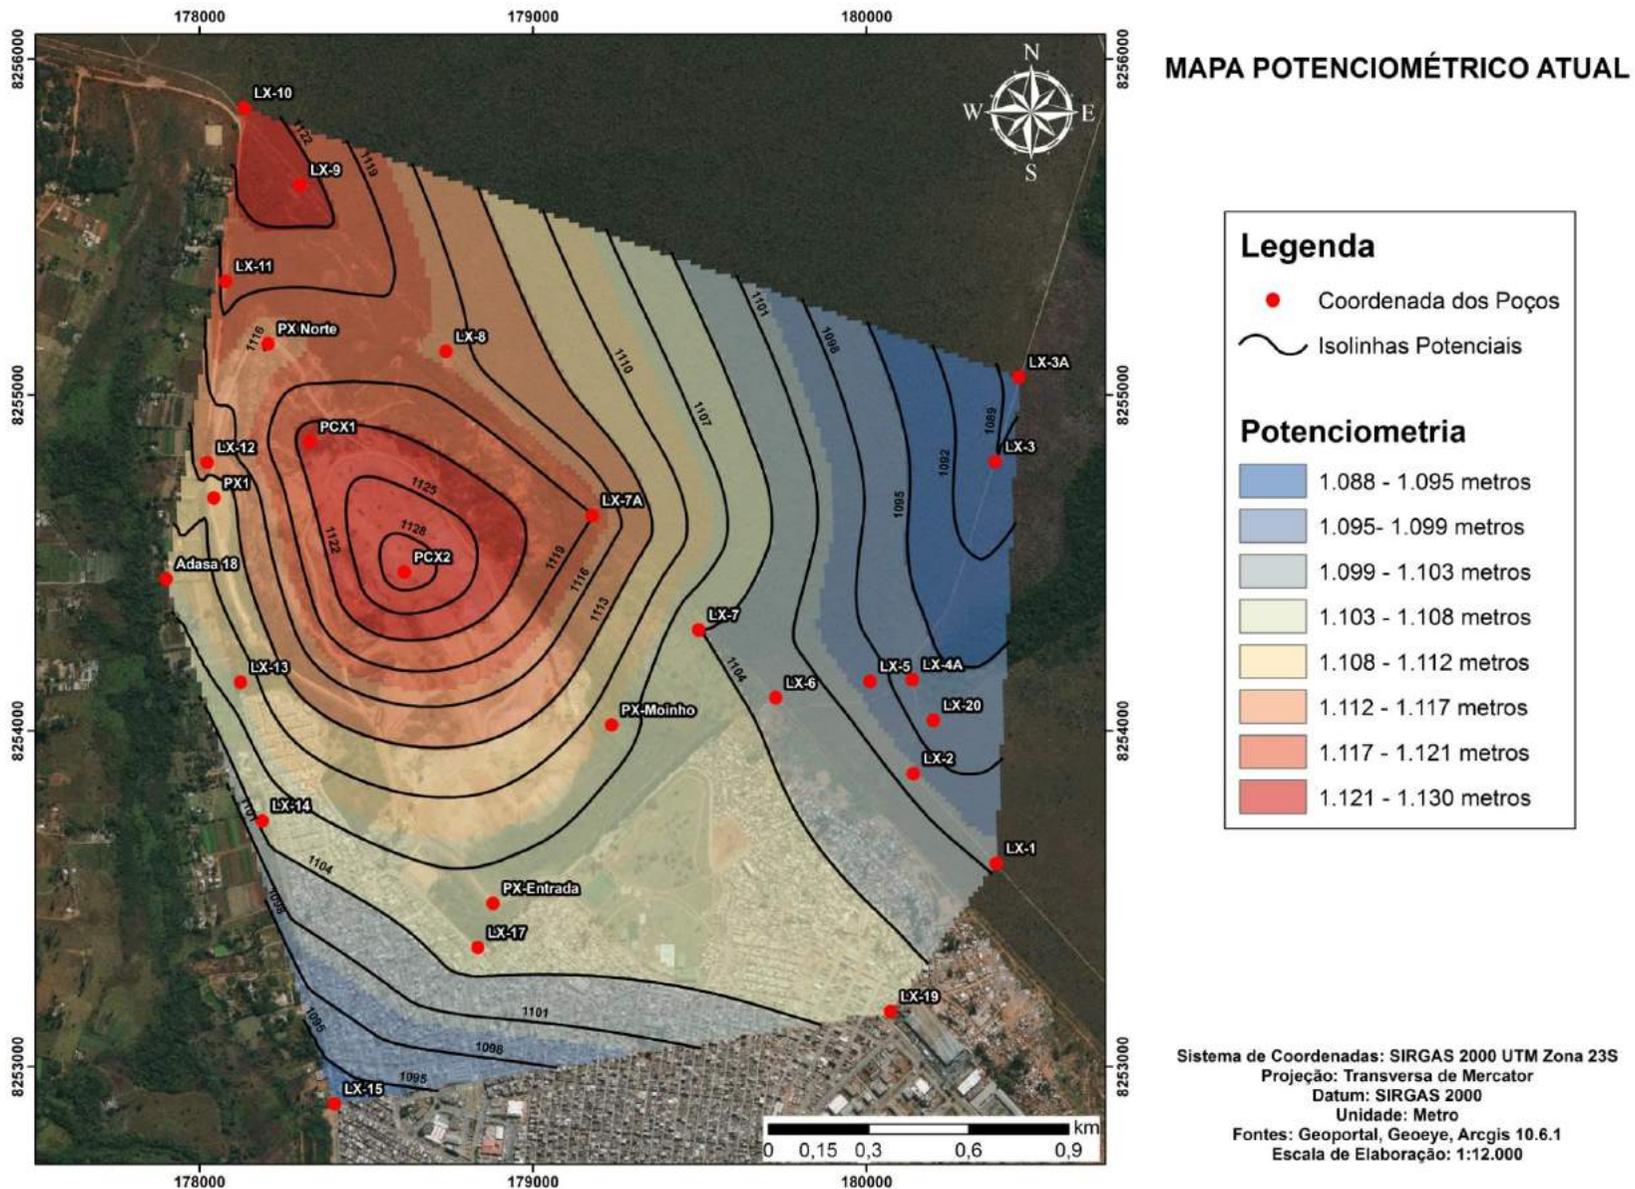
**Figura 39** - Potenciometria com base no relevo atual (pós-acumulação dos resíduos na área). Medidas de níveis realizadas em agosto de 2020. (Imagem base obtida do sistema *Google Earth*, de maio de 2020).
