**PRODUTO 3**

**DIAGNÓSTICO DE CONTAMINAÇÃO E PROPOSTA DE  
REMEDIAÇÃO DO ANTIGO LIXÃO DA ESTRUTURAL**

**VOLUME 1 - RELATÓRIO TÉCNICO**

**Brasília, Março de 2021.**

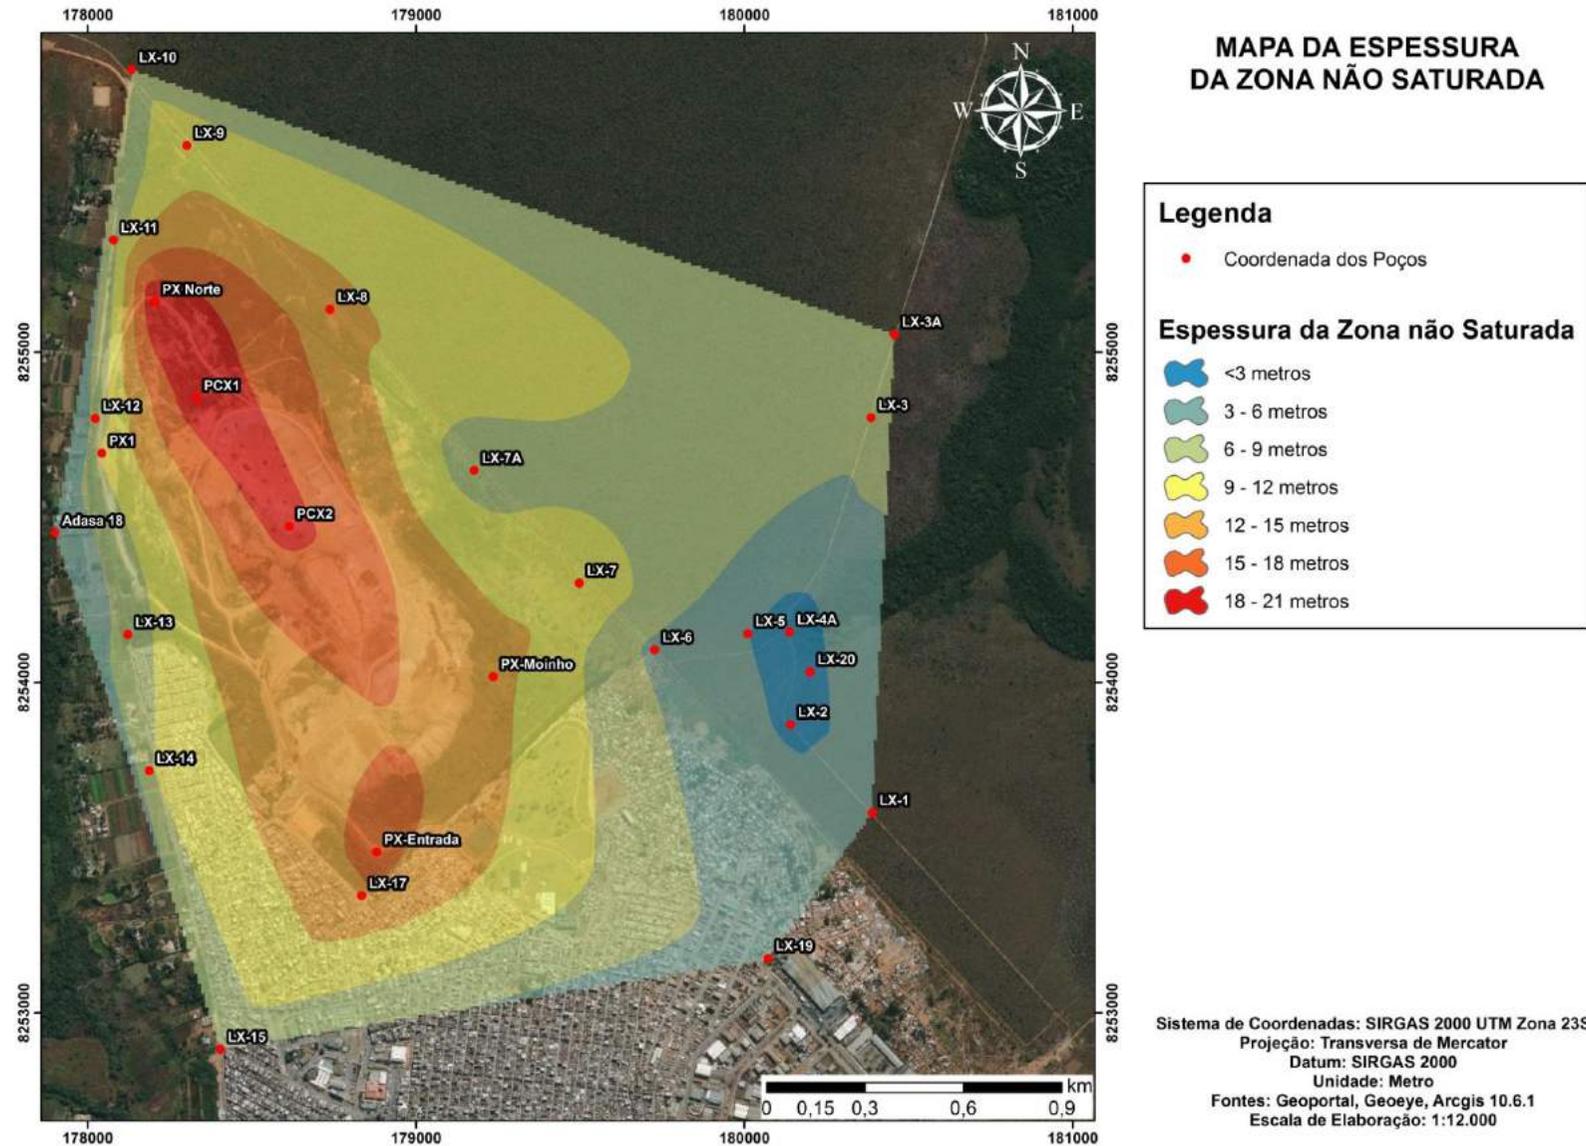
**Figura 40** - Espessura da zona vadosa do aquífero freático, representado por latossolos e por resíduos acumulados. (Sistema de coordenadas planas Sirgas 2000, Zona 23. Imagem base obtida do sistema *Google Earth*, de maio de 2020).

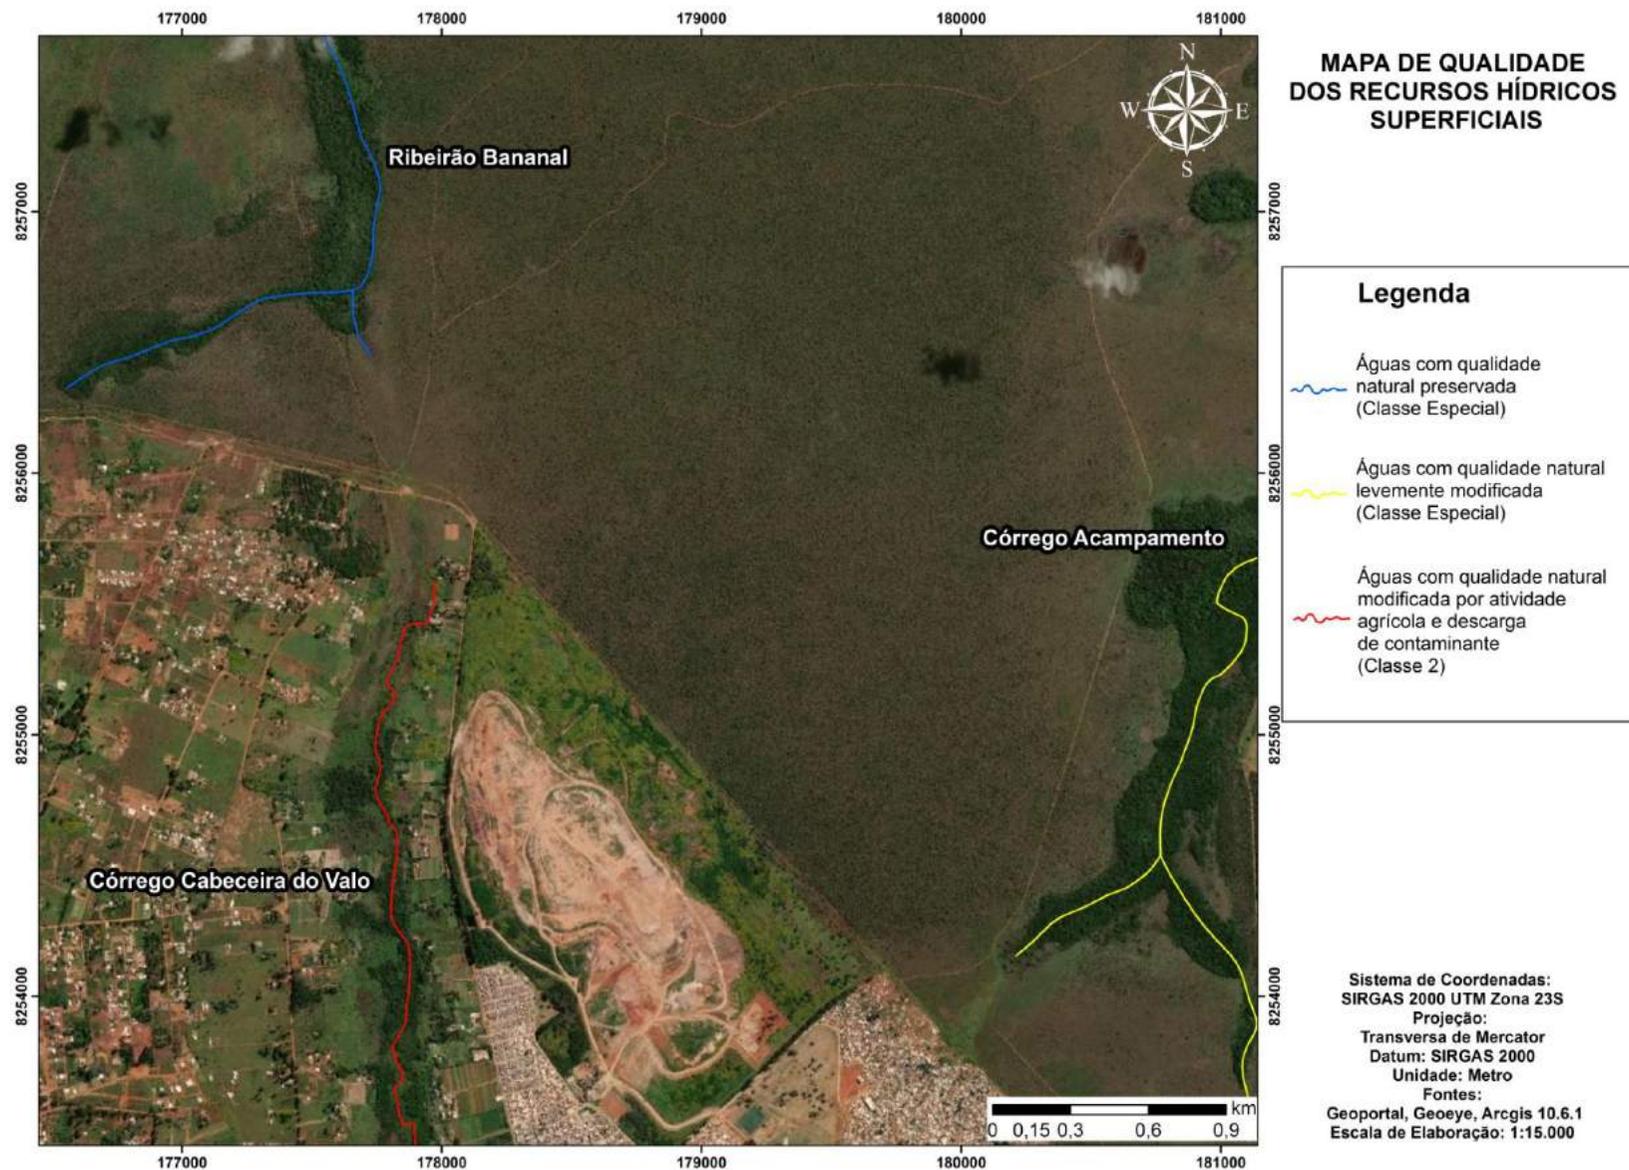
**Figura 42** - Distribuição qualitativa das águas dos cursos superficiais das três bacias que drenam a partir da área do Lixão da Estrutural. (Sistema de coordenadas planas Sirgas 2000, Zona 23. Imagem base obtida do sistema *Google Earth*, de maio de 2020).

O mapa da Figura 42 mostra a qualidade da água dos cursos superficiais que drenam a partir da área de acumulação histórica dos resíduos sólidos.

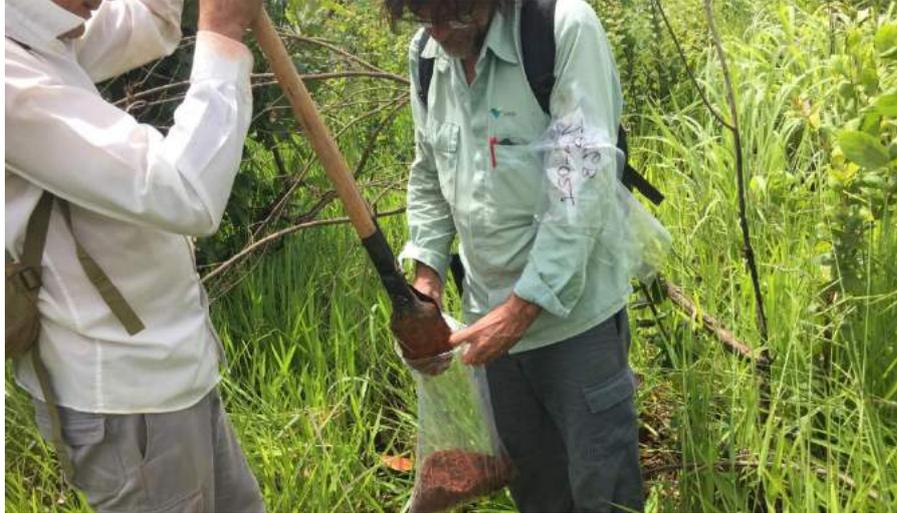
**Figura 43** - Amostragem de solo superficial com uso de cavadeira articulada.

A amostragem dos solos foi realizada com auxílio de cavadeira articulada tipo “boca de lobo” (Figura 43) e trado manual de 4 polegadas de diâmetro (Figura 44), sendo considerados dois tipos de amostras: composta e simples. As amostras compostas representam duas profundidades de coleta em um mesmo ponto, entre 10 e 30 cm e entre 50 e 65 cm, e a amostra simples corresponde ao material retirado entre 10 e 30 cm de profundidade, sendo que a maior parte do material é obtida entre 10 e 20 cm. Além das ferramentas manuais, a trena de mão foi aplicada para determinação da profundidade de coleta do material. Toda amostra foi georreferenciada com auxílio de GPS portátil com erro de posicionamento inferior a 1 metro.

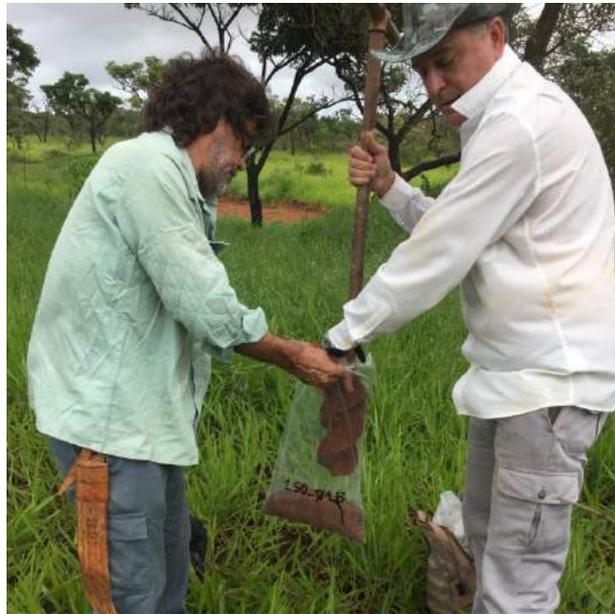
**Figura 44** - Amostragem de solo em profundidade de 60 cm com auxílio de trado manual.

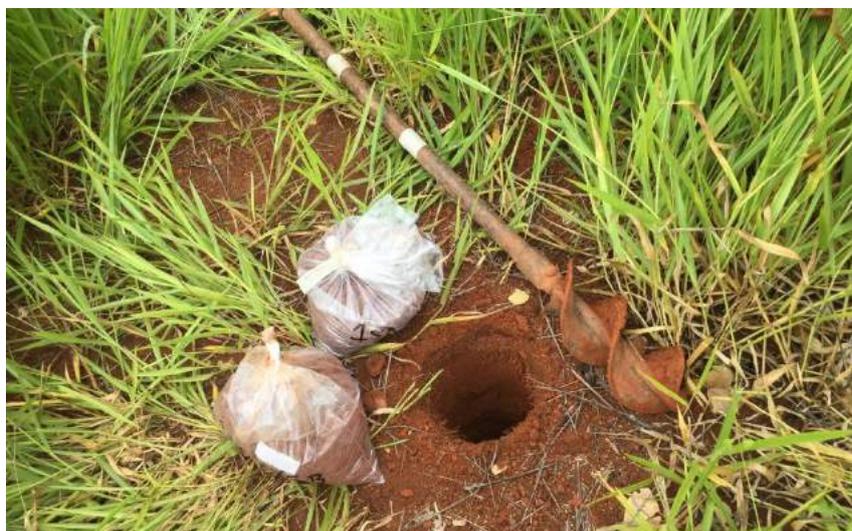
**Figura 45** - Amostras em diferentes profundidades em um mesmo ponto.

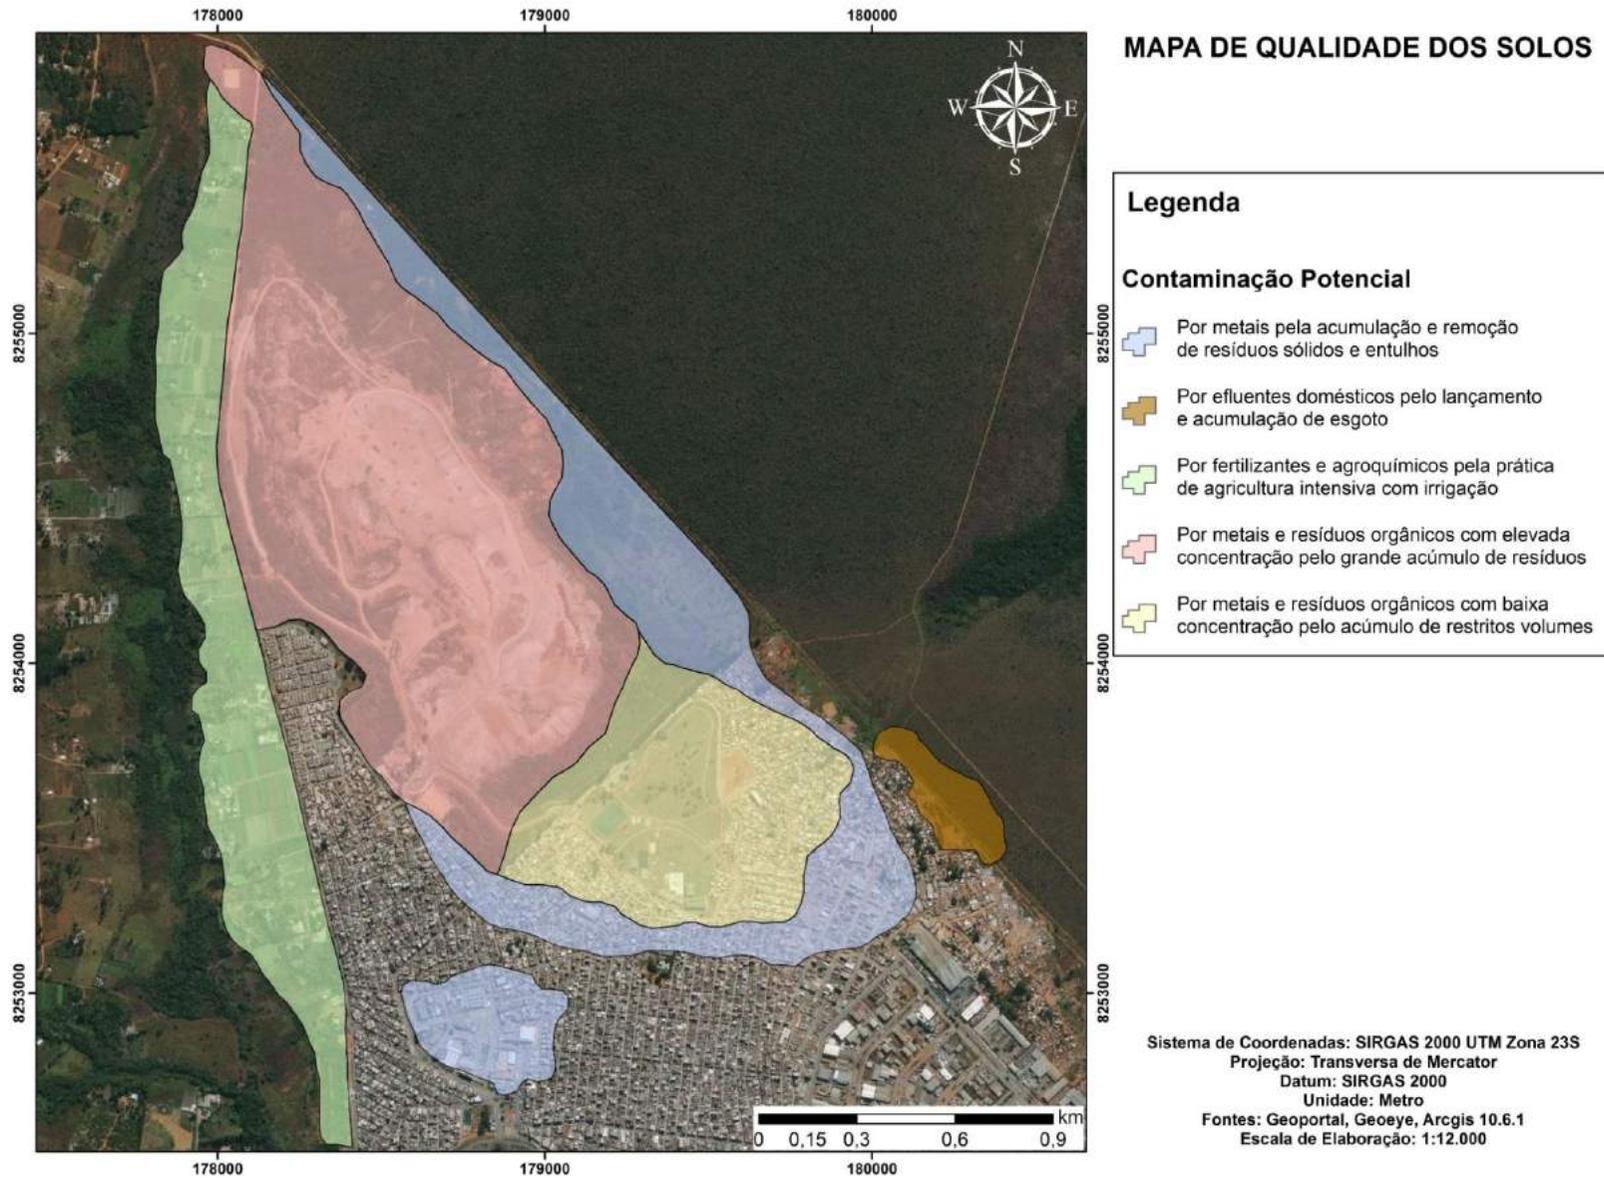
**Figura 47** - Mapa da Distribuição das áreas com diferente potencial de contaminação. A confirmação da contaminação é feita por análises químicas específicas ou com base em informações qualitativas. (Sistema de coordenadas planas Sirgas 2000, Zona 23. Imagem base obtida do sistema *Google Earth*, de maio de 2020).

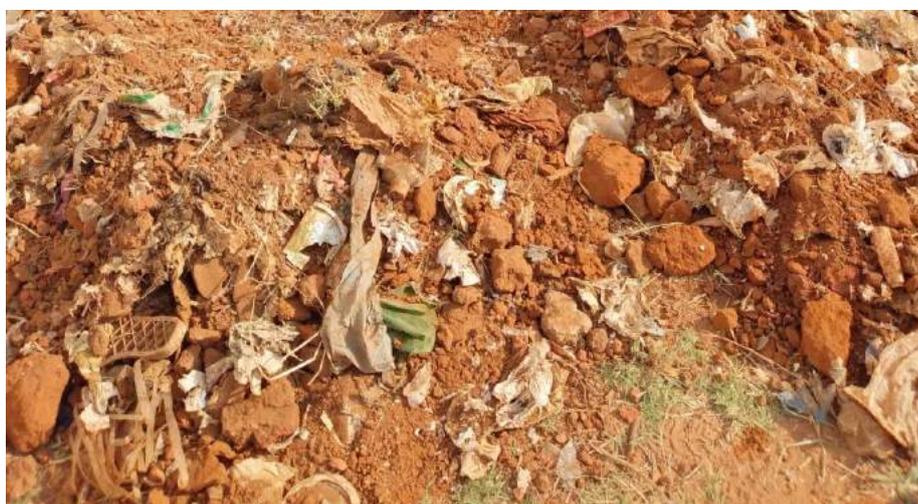
**Figura 50** - Resíduos observados em trincheira rasa aberta na área urbana da Cidade Estrutural. Notar a ampla predominância de plástico.

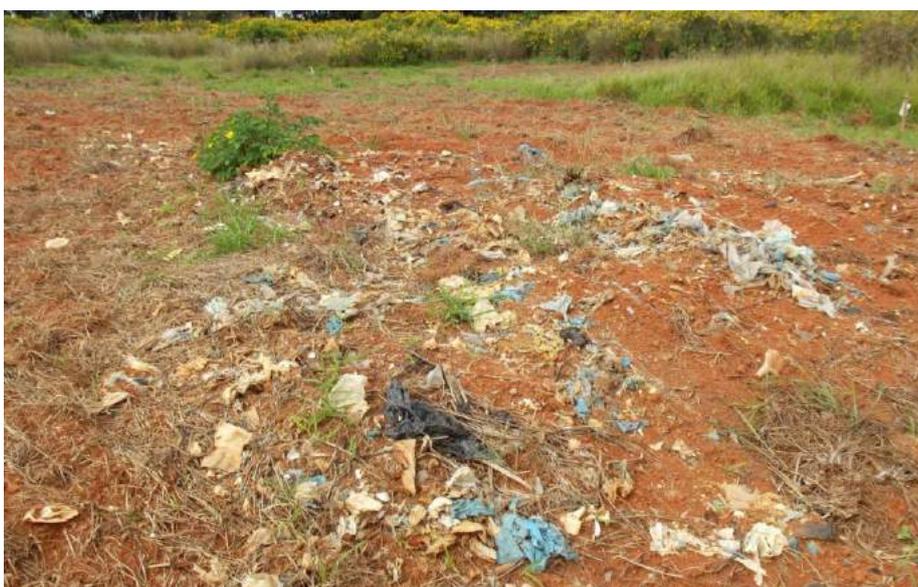
**Figura 51** - Resíduos expostos em área que foi gradeada para implantação de experimento de fitorremediação.

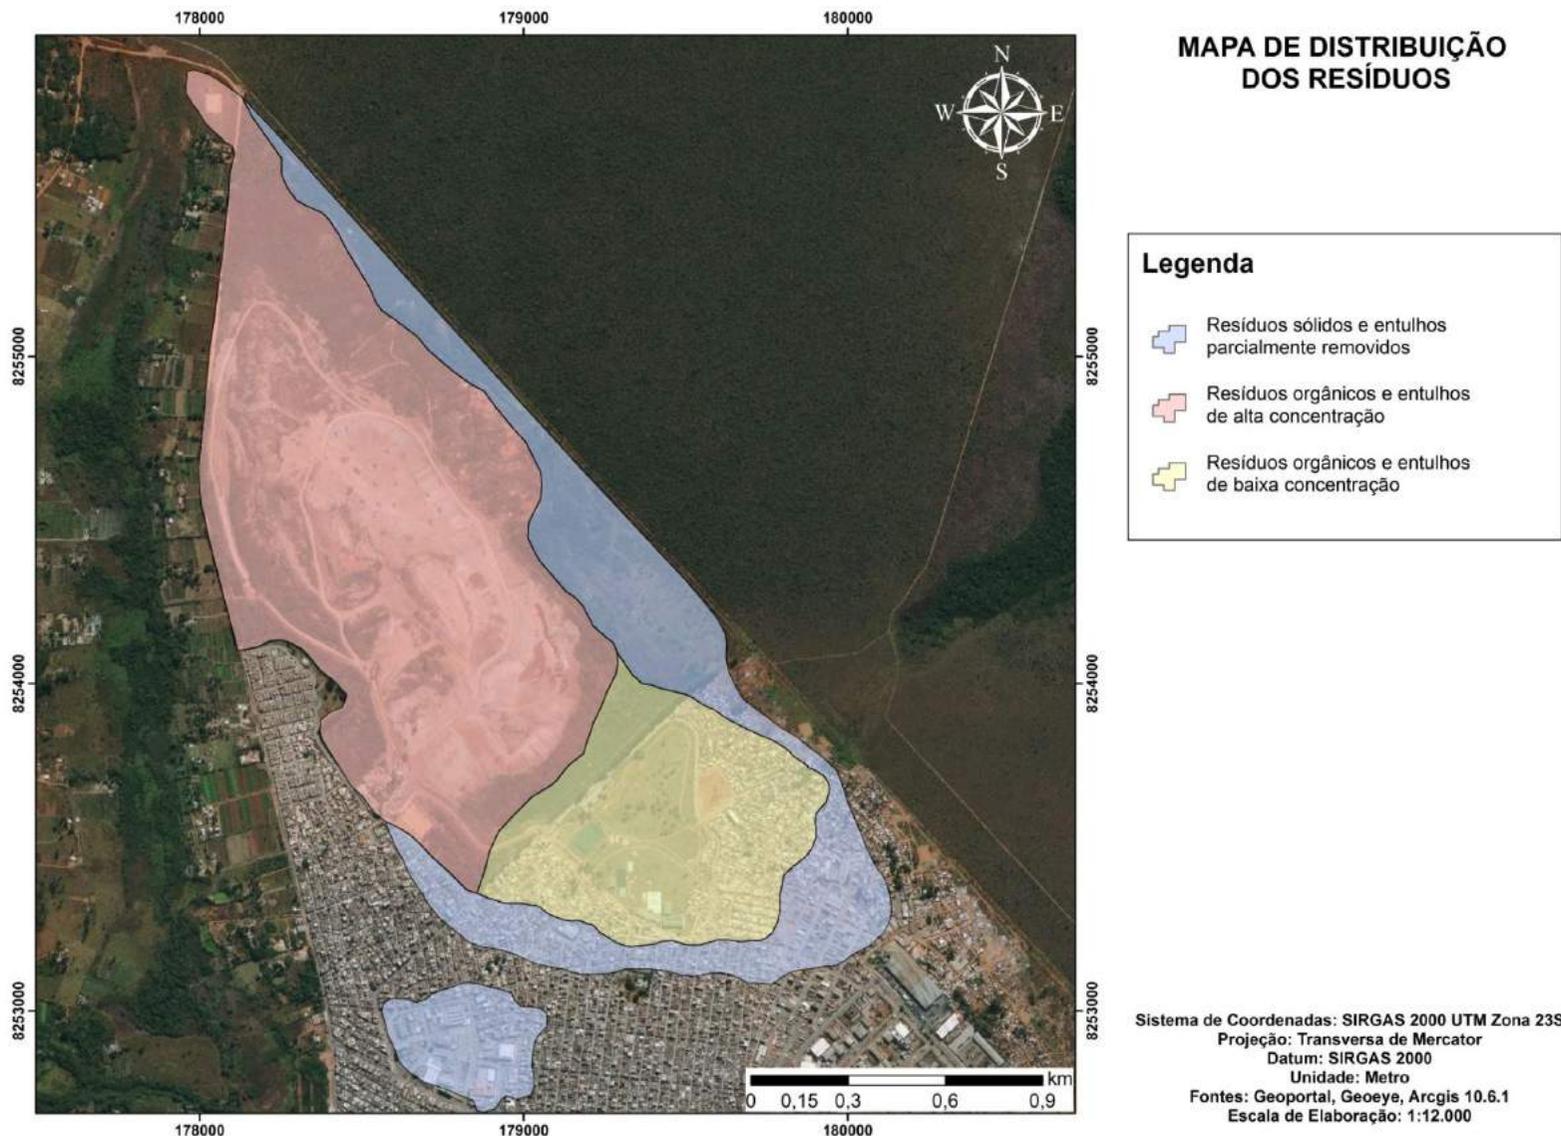
**Figura 52** - Distribuição dos resíduos na área do Lixão, incluindo áreas de acumulação histórica e área de acumulação mais recente. (Sistema de coordenadas planas Sirgas 2000, Zona 23. Imagem base obtida do sistema *Google Earth*, de maio de 2020).

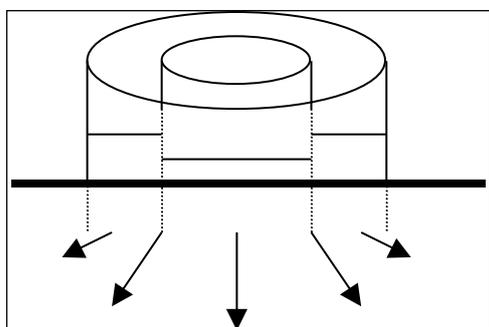
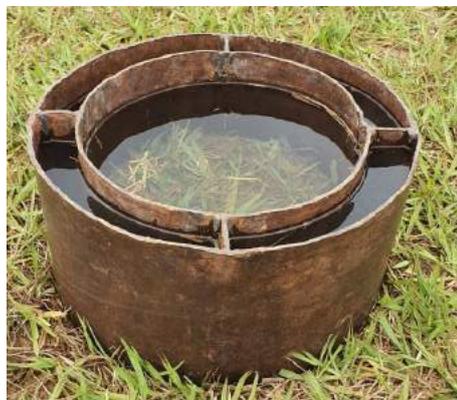
**Figura 53** - Ensaio de infiltração *in situ* com o método dos anéis concêntricos.

O procedimento de campo envolve, primeiramente, a cravação dos anéis na porção superficial do solo. Essa cravação é necessária para evitar que haja vazamento pela lateral do cilindro interno. Esse método busca impedir a tendência de fluxo na direção horizontal ao propiciar a criação de uma barreira de solo saturado decorrente da necessidade de estabilização do nível de água do anel externo antes que se abasteça o anel interno. Essa técnica utiliza a coluna inicial e final de água e o tempo de infiltração (conforme Eq. 3). Após a aplicação dessa fórmula, são obtidos os valores de K apresentados na Tabela 19.

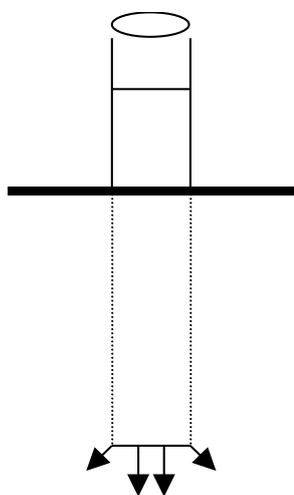
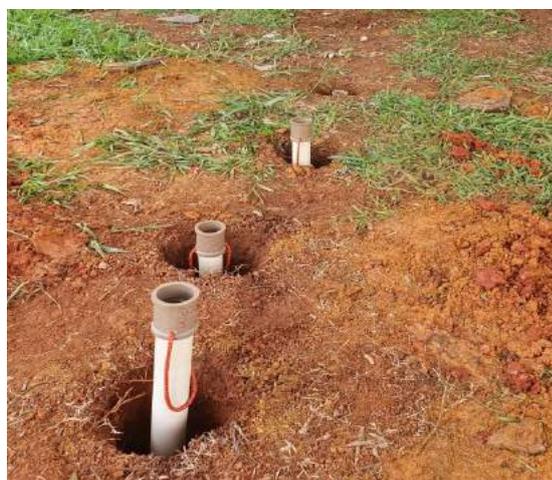
**Figura 54** - Ensaio de infiltração *in situ* com método *Open End Hole*.

O passo subsequente consiste em preencher com água a um limite de altura inicial da coluna d'água,  $h_0$ , em um tempo também inicial,  $t_0$ . Após certo tempo,  $t$ , a partir do início do processo de infiltração, fez-se uma medição da coluna de água final,  $h$ , para cada um dos tubos cravados no local do ensaio. Assim, a estimativa de  $K_v$  é feita pela aplicação desses dados na Eq. 4, e os resultados apresentados na Tabela 20.

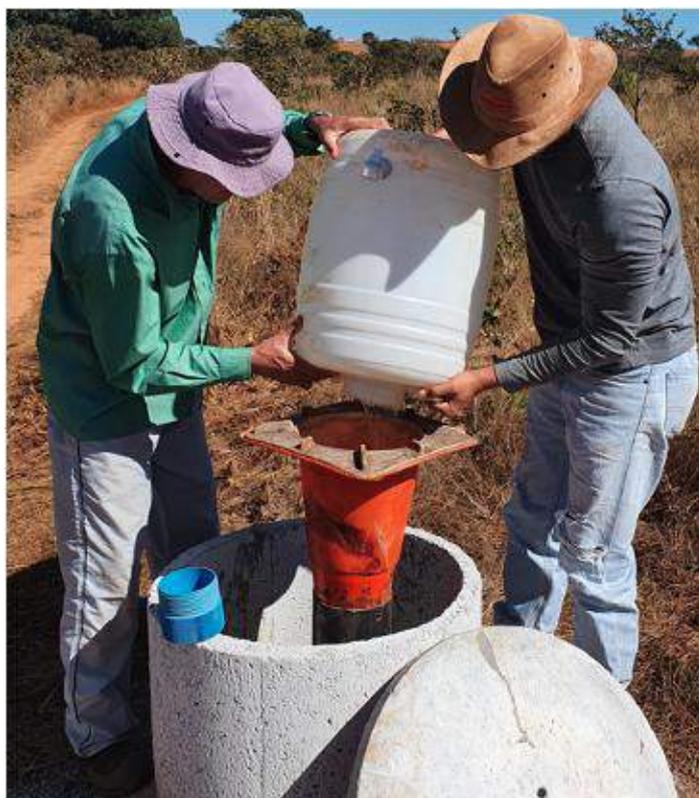
**Figura 55** - Adição de água ao poço a fim de se elevar o nível estático para averiguação das condições de recuperação.

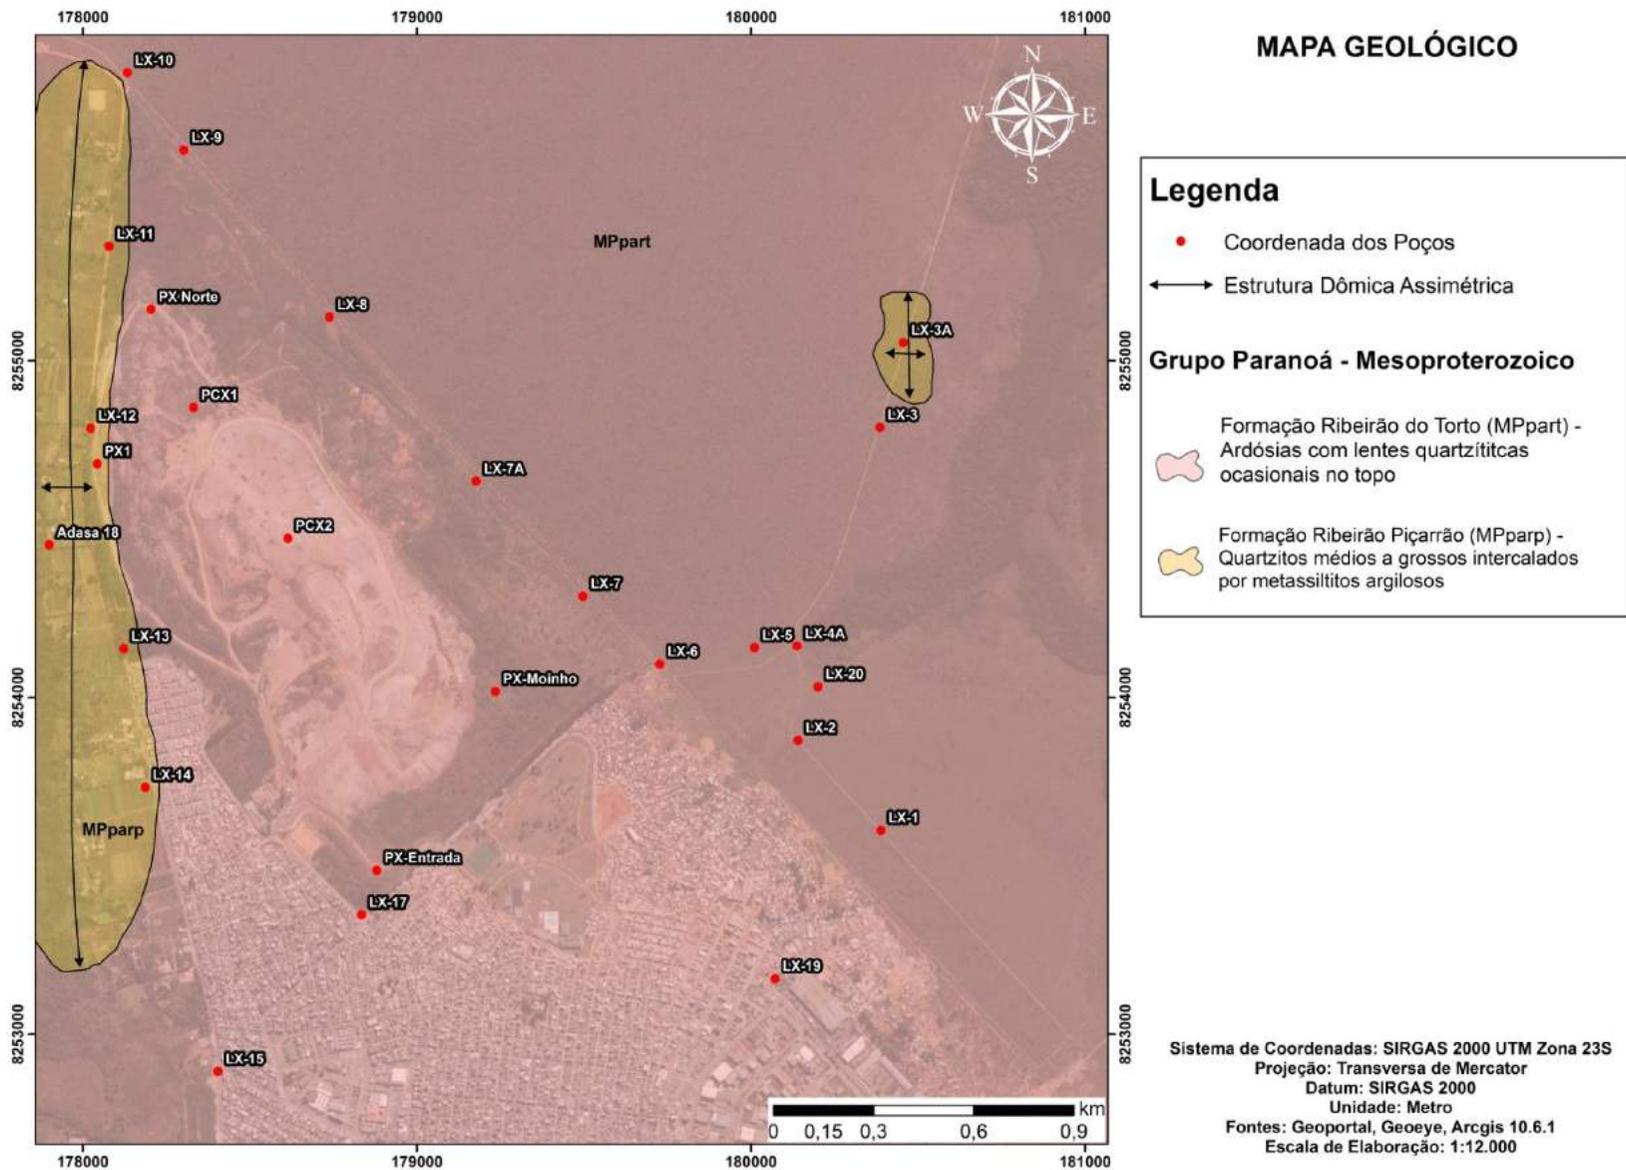
**Figura 57** - Geologia da área de estudo, eliminadas as coberturas de solos. Modificado de Freitas-Silva & Campos, (1998) a partir dos dados de perfurações para a instalação dos poços de monitoramento. (Sistema de coordenadas planas Sirgas 2000, Zona 23. Imagem base obtida do sistema *Google Earth*, de maio de 2020).

No caso da região em estudo duas janelas de ocorrência da Formação Ribeirão Piçarrão são observadas, sendo uma situada a oeste de maior dimensão, a qual foi confirmada durante a perfuração dos poços LX 11, LX 12, LX 13 e LX 14. Nestes casos os quartzitos e metassiltitos ocorrem imediatamente abaixo do perfil de solo. A perfuração do poço LX 3A permitiu verificar material siltoso e arenoso interpretado como vinculado ao topo da Formação Ribeirão Piçarrão. Neste caso a área de interpretação é menor, mas não se destaca a possibilidade de que se já maior. Esta interpretação também foi corroborada pelos resultados geofísicos que mostram uma zona de baixa resistividade na base das seções LX-7 e LX-25 que podem ser interpretados pela presença de zona de maior circulação de águas com maior condutividade elétrica.

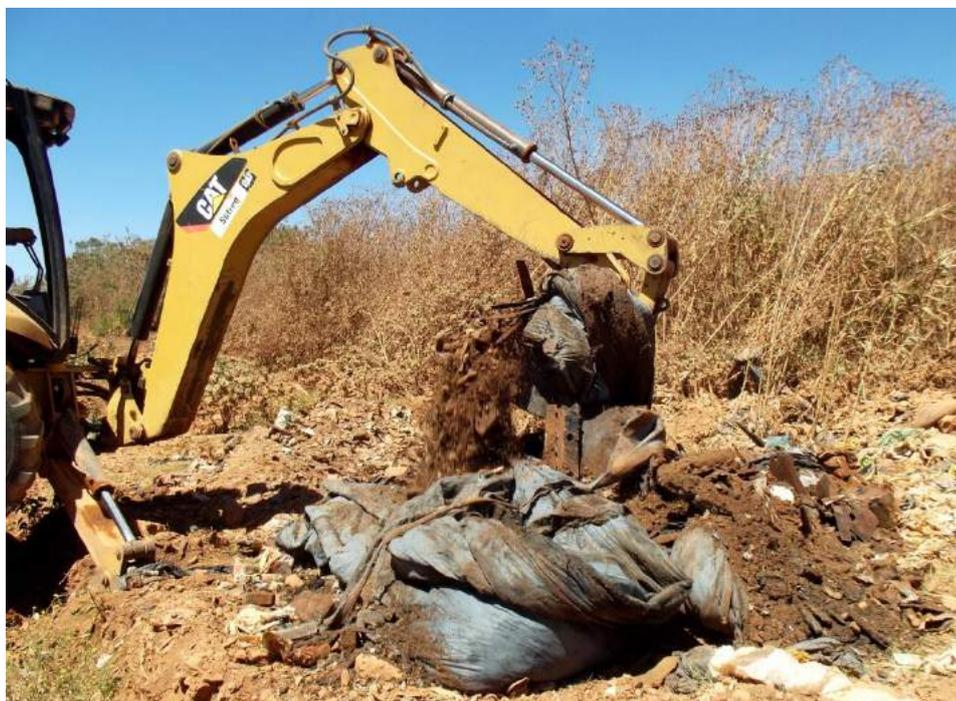
**Figura 59** - Abertura da trincheira GRA - 06 com a retirada e homogeneização dos resíduos. Detalhe para o tecido Geotêxtil retirado

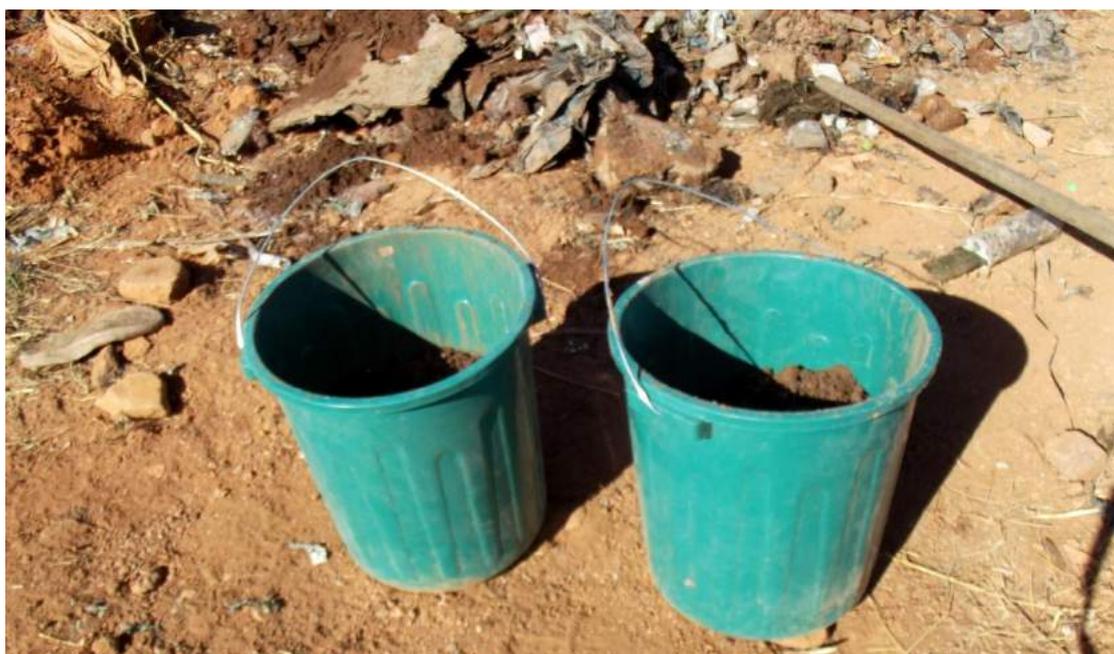
**Figura 60** - Baldes de 30 litros de capacidade utilizados nas operações de medição da massa dos rejeitos.

As Figuras 59 a 62 ilustram o desenvolvimento dos trabalhos de campo desde a abertura das trincheiras, separação dos materiais, sucessivas pesagens além de materiais utilizados durante as operações em campo.

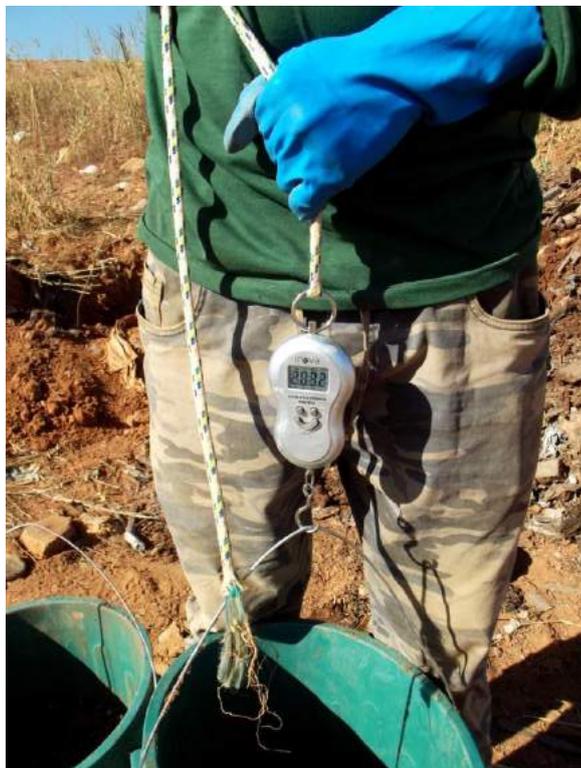
**Figura 61** - Detalhe de operação de pesagem com auxílio de corda e balança digital.

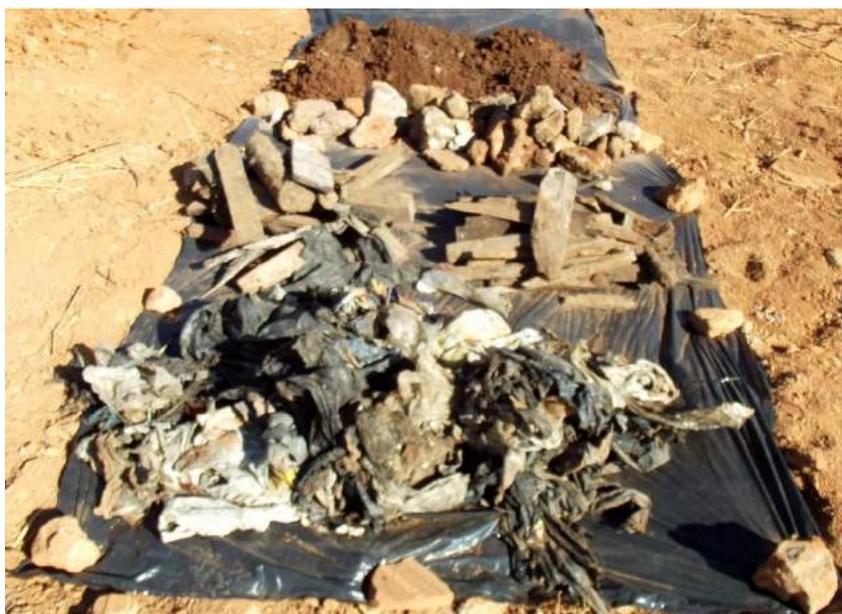
**Figura 62** - Exemplo de material já retirado e classificado segundo sua natureza (plástico, madeira, concreto e terra).

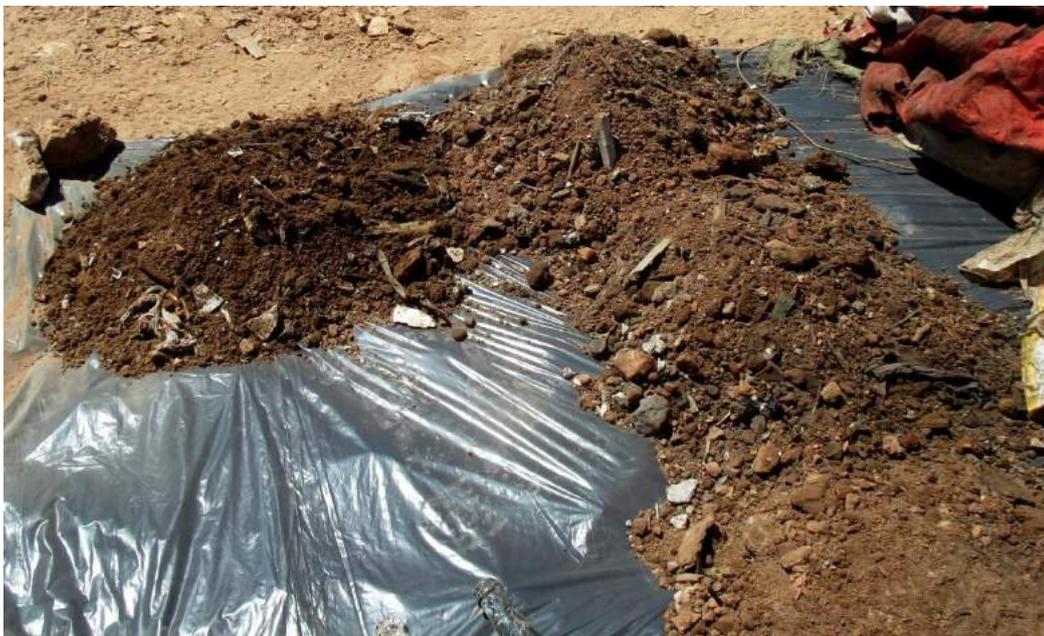
**Figura 63** - Exemplo de terra obtida do interior da trincheira. Observar o aspecto heterogêneo e contaminado do material, que inclui pequenos fragmentos de vidro, madeira e rocha.

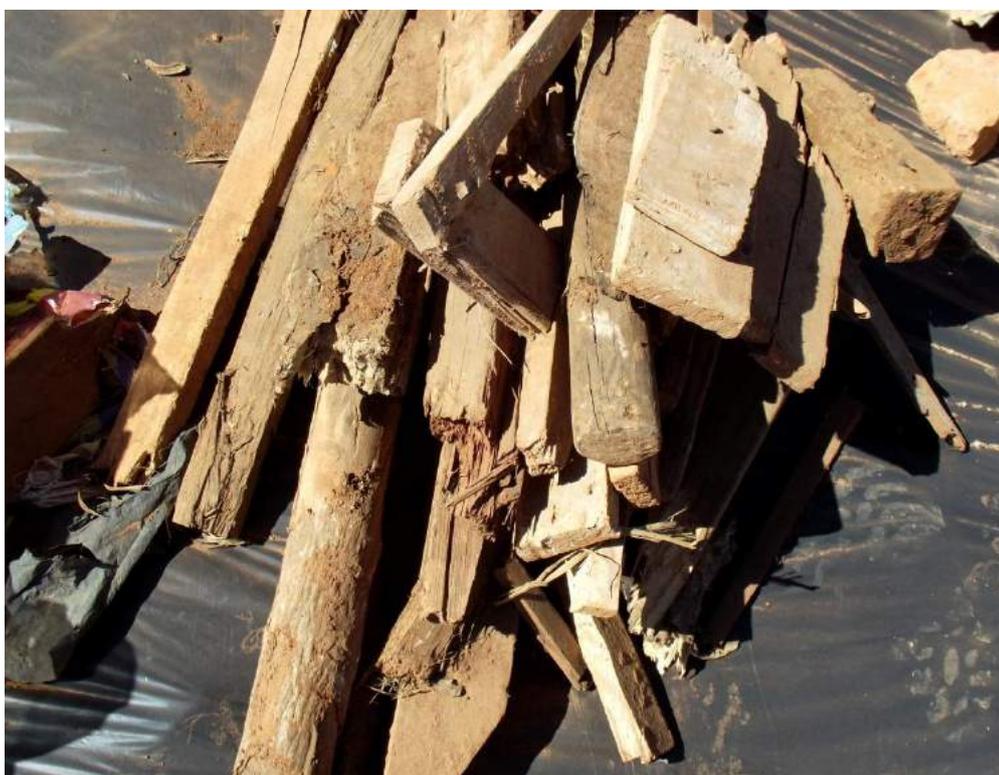
**Figura 64** - Madeira retirada da escavação da amostra GRA - 04. Predominância de madeira utilizada em obras (tábuas e tarugos).

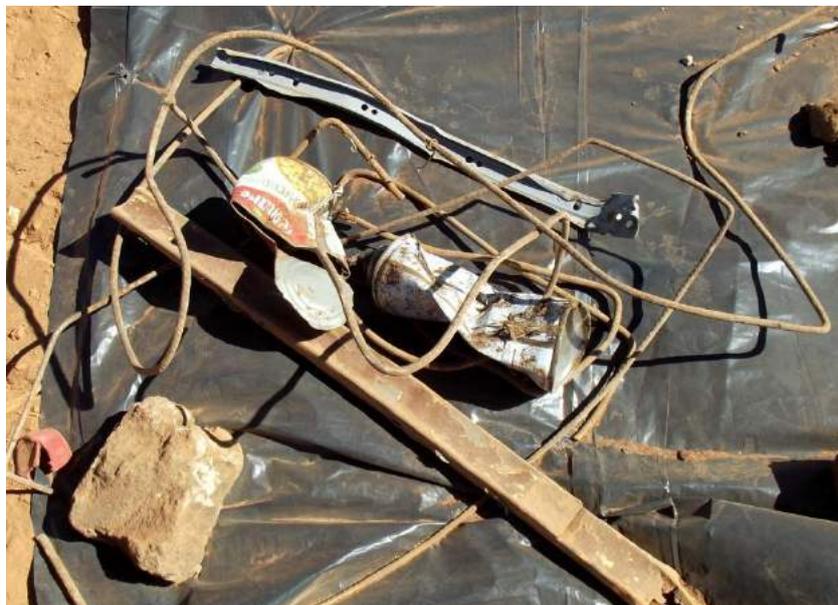
**Figura 65** - Exemplos de material metálico obtido da amostra GRA - 02. Presença comum de vergalhões, além de latas e outros fragmentos.

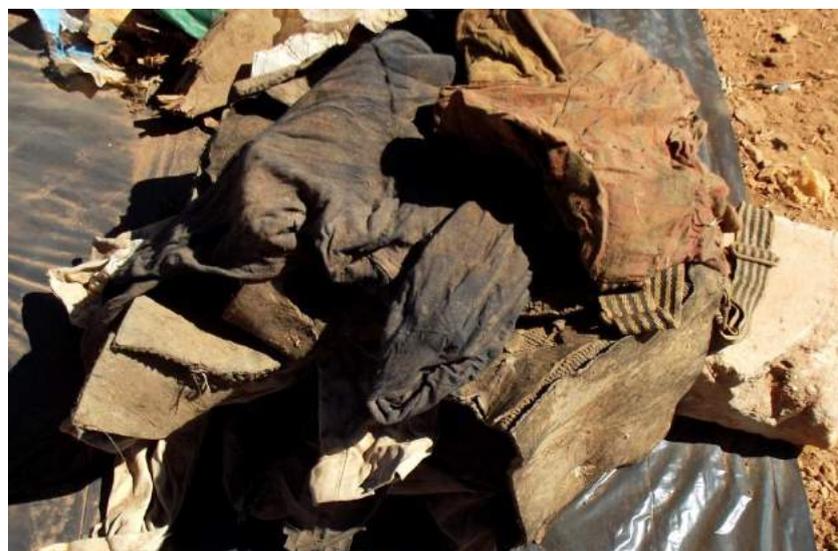
**Figura 66** - Material classificado como tecido (amostra GRA - 02). Na média esta classe de resíduos inclui pano de algodão, tecidos sintéticos e bidin.

- Metais: compostos por ferro (vergalhões no interior de blocos de concreto), alumínio e latas, sempre apresentam aspecto fragmentário e são retorcidos (Figura 65);
- Tecido: apresenta natureza muito diversa podendo ser de algodão, sintético ou ainda tecido geotêxtil (tipo bidin, Figura 66);
- Entulhos de obras: são restos de construções em que se destacam blocos de concreto, fragmentos de azulejos e outros revestimentos, pedras de revestimento (Figura 67);

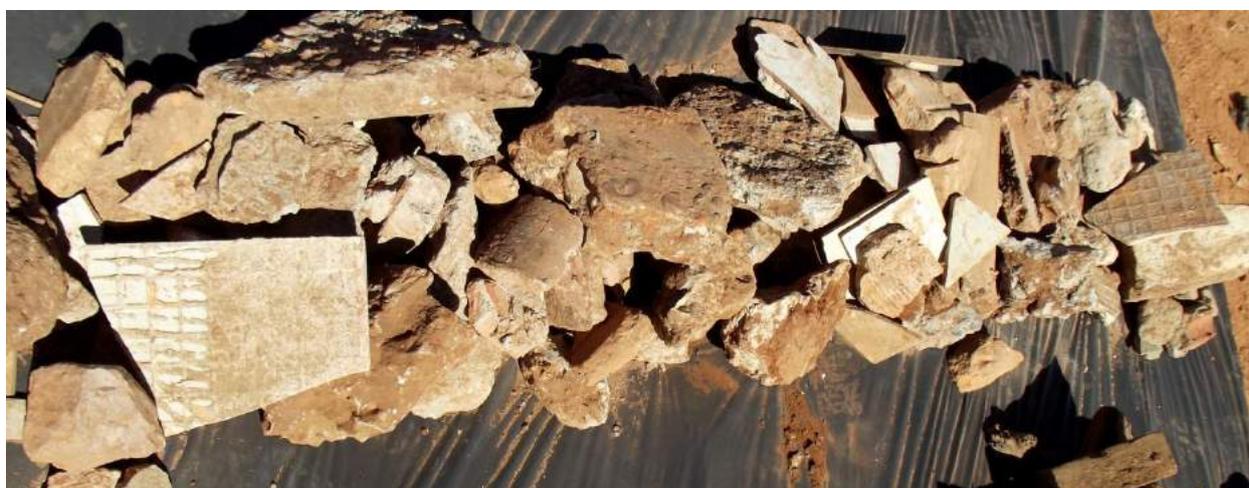
**Figura 67** - Entulho de obra (também classificado como concreto ou escombros), composto por blocos de concreto, revestimentos de piso e paredes e fragmentos de rocha de cantaria.

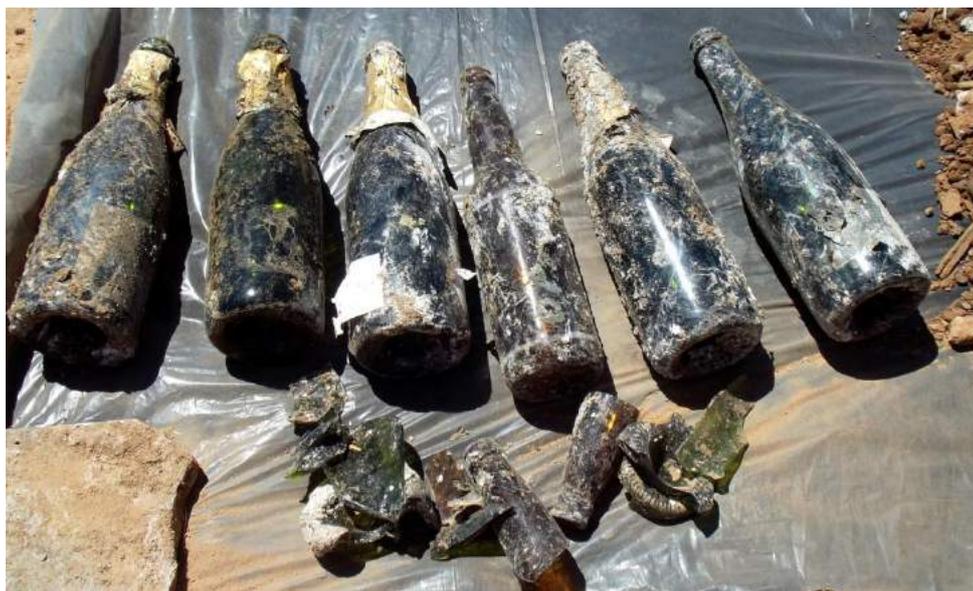
**Figura 68** - Resíduos classificados como vidro, que é representado por garrafas inteiras ou fragmentos de vidros de diferentes cores.

- Vidro: representado por garrafas (inteiras ou quebradas, Figura 68) e outros fragmentos do tipo vidro laminado;
- Plástico: representados por sacos (utilizados para acomodação do resíduo orgânico), fragmentos de artefatos de natureza variada (brinquedos infantis, peças de veículos, materiais de construção, e outros). Apresentam cores variadas e diferentes graus de preservação e decomposição (Figura 69);
- Papel/papelão: apenas observado em resíduos mais jovens é representado por embalagens, livros, cadernos e outros (Figura 70).

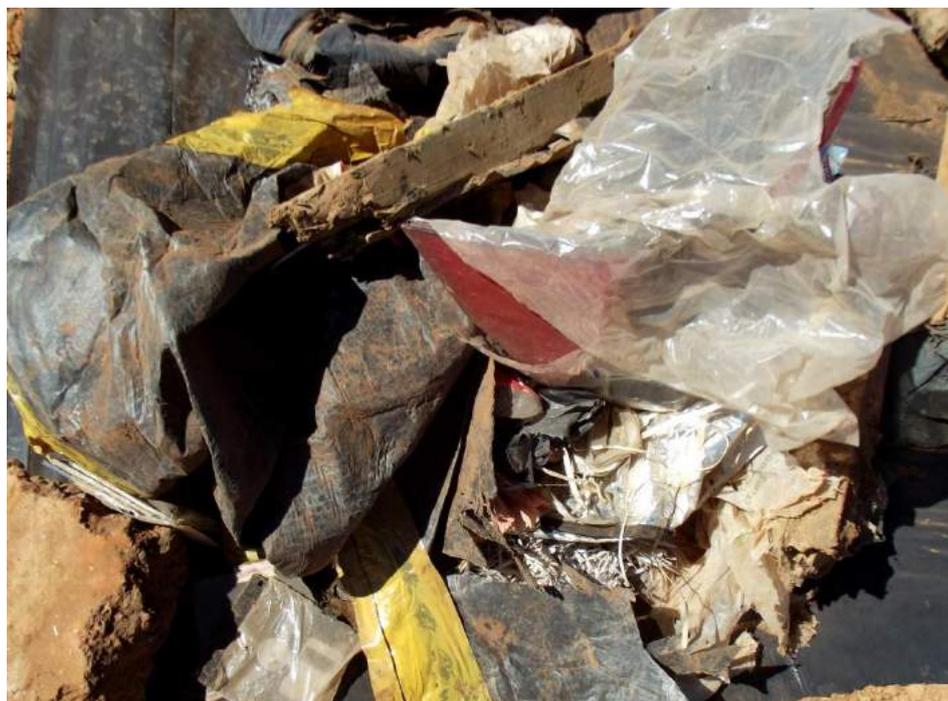
**Figura 69** - Exemplo de plástico obtido da amostragem no ponto GRA – 02. Observar a diversidade de origem dos materiais.

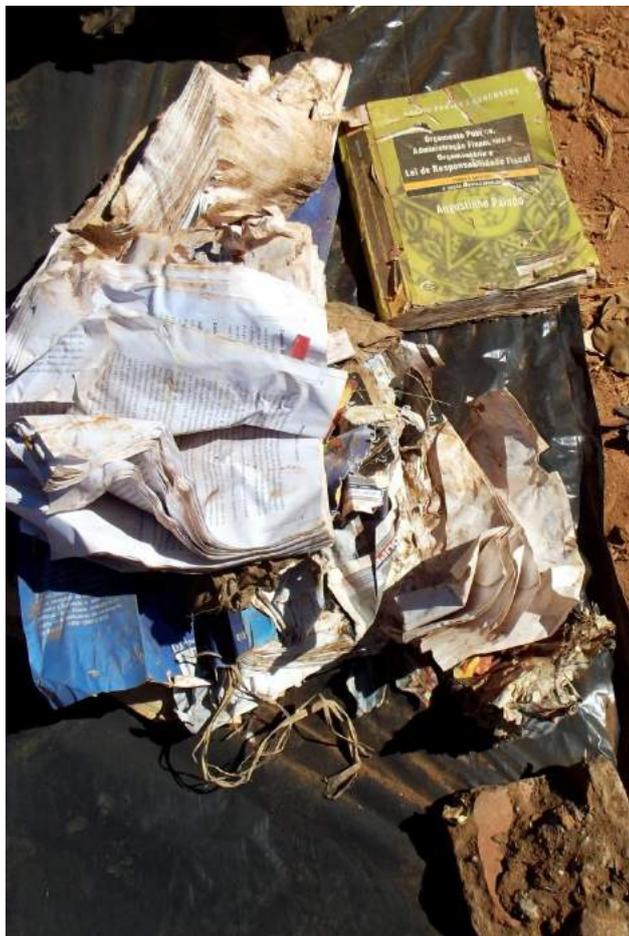
**Figura 70** - Exemplo de papel obtido da escavação da amostra GRA - 02. Este tipo de material não é comum, sendo apenas encontrado em aterro recente. Nas amostras de resíduos antigos esta classe de material já foi totalmente decomposta em conjunto com a porção orgânica.

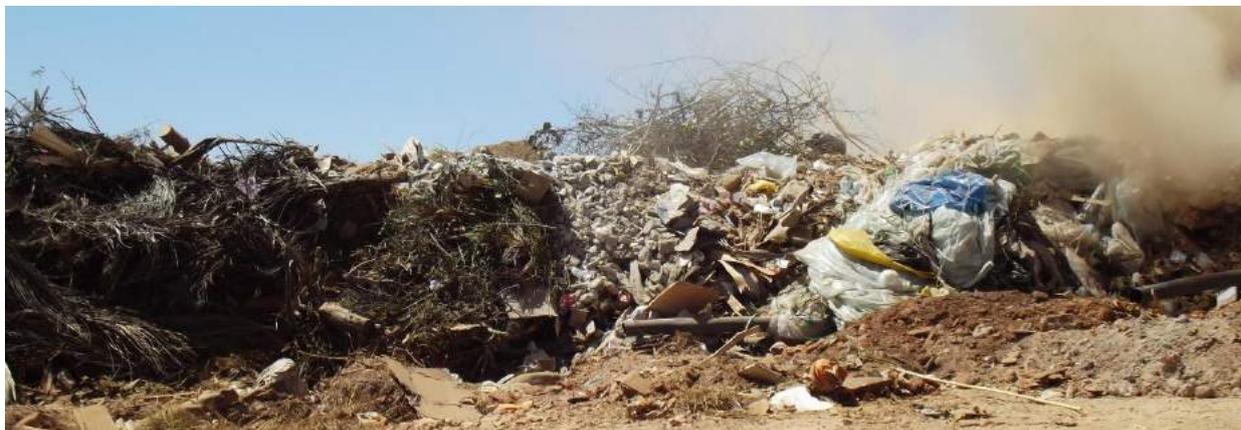
**Figura 71** - Resíduo depositado entre os dias 08 e 10 de setembro de 2020. No extremo esquerdo da imagem predominam materiais plásticos, na porção central há predominância de escombros de obras e na parte esquerda ocorre exclusivamente material vegetal de podas de árvores. Pilha com média de 2 metros de elevação.
