**PRODUTO 3**

**DIAGNÓSTICO DE CONTAMINAÇÃO E PROPOSTA DE  
REMEDIAÇÃO DO ANTIGO LIXÃO DA ESTRUTURAL**

**VOLUME 1 - RELATÓRIO TÉCNICO**

**Brasília, Março de 2021.**

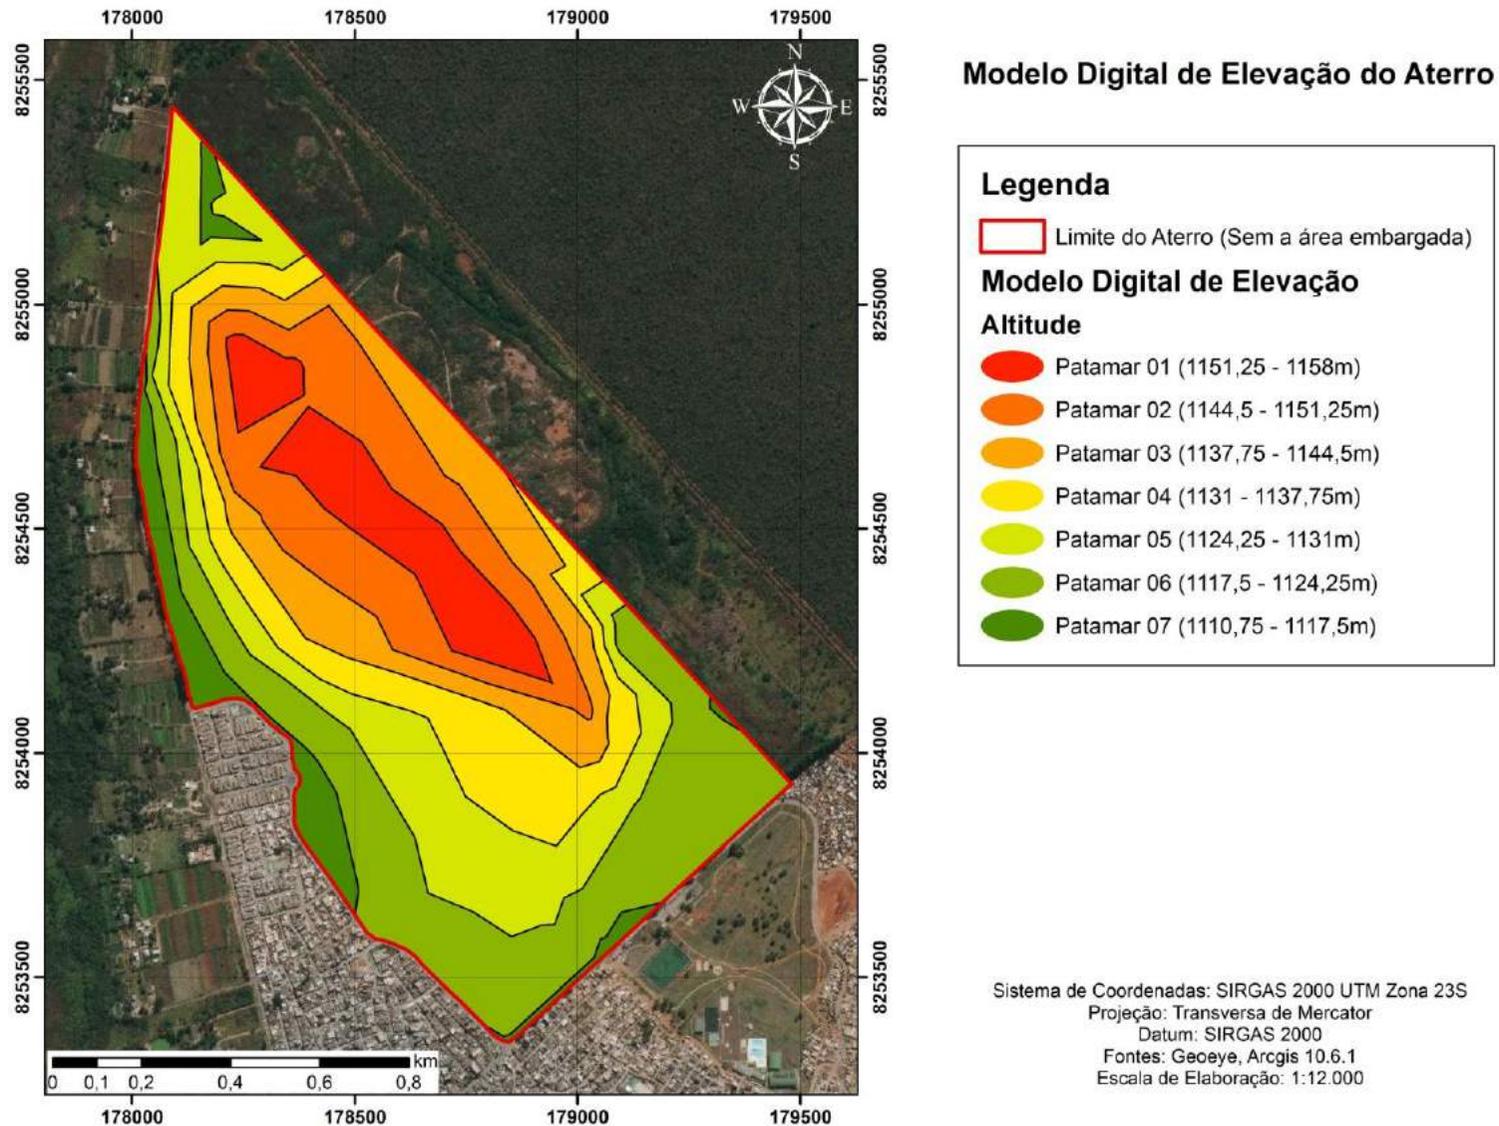
**Figura 72** - Modelo Digital de Elevação - MDE do antigo Lixão da Estrutural, atual Unidade de Recebimento de Entulhos da Estrutural. (Sistema de coordenadas planas Sirgas 2000, Zona 23. Imagem base obtida do sistema *Google Earth*, de maio de 2020).

A partir dos dados produzidos pode-se afirmar que a maior elevação da pilha de resíduos é de 40,5 metros, o que é corroborado por outros dados disponíveis, de poços estratigráficos e de estudos geofísicos (Tabela 32). Contudo a área ocupada por esta elevação máxima é restrita apenas à crista do maciço de resíduos, sendo que a elevação média é de cerca de 20 metros.

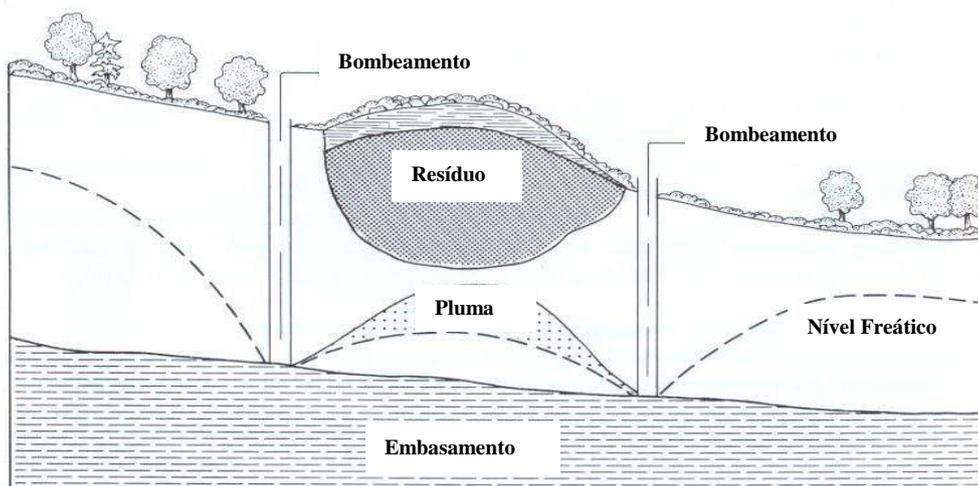
**Figura 79** - Bombeamento a jusante e montante para estabilização da pluma de contaminação (Fetter, 2001).

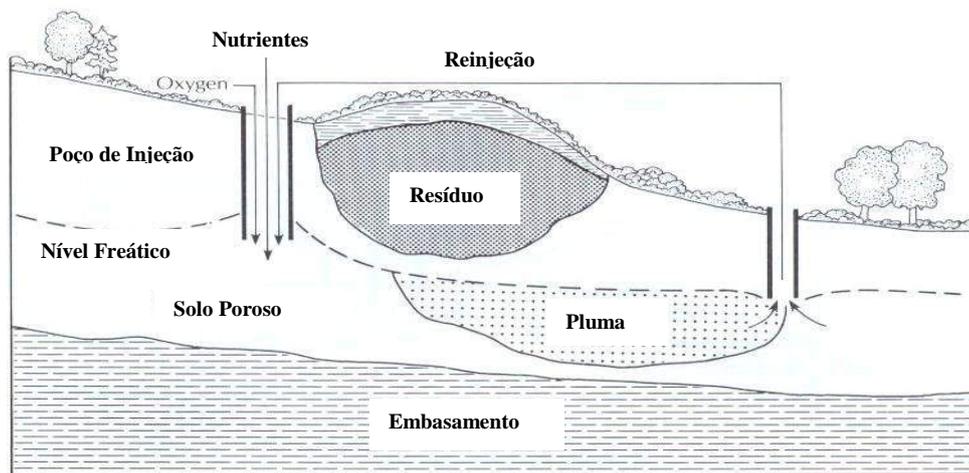
**Figura 80** - Injeção de nutrientes a montante com bombeamento da pluma a jusante seguido de tratamento ou reinjeção (Fetter, 2001).

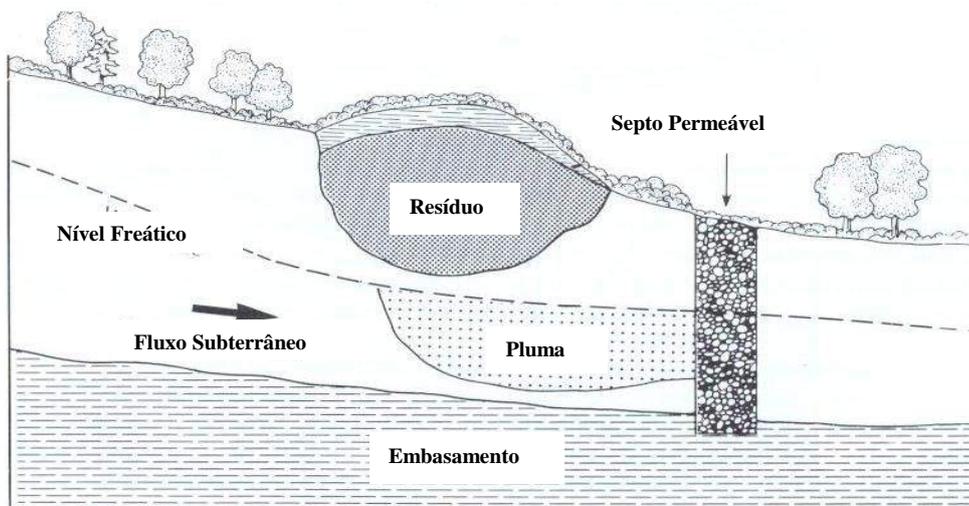
**Figura 81** - Instalação de septo permeável preenchido com sistema de filtro físico (Fetter, 2001).

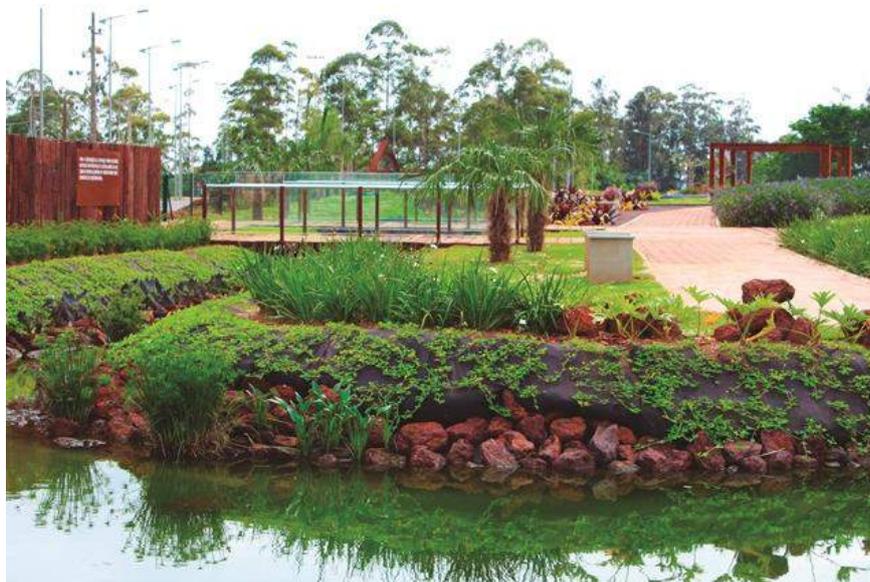
**Figura 84** - Sistema de *Wetland* na Mina de Águas Claras, MG (Vale, 2018).

Em *wetlands* *construídos* o sistema é artificialmente estabelecido com diferentes tecnologias incluindo plantas aquáticas em diferentes substratos tais como: areia, cascalho, brita ou outro material inerte. Nessas condições, o *wetland* reproduz a atuação da natureza e trata o chorume através de processos físicos, químicos e biológicos (Figura 84).

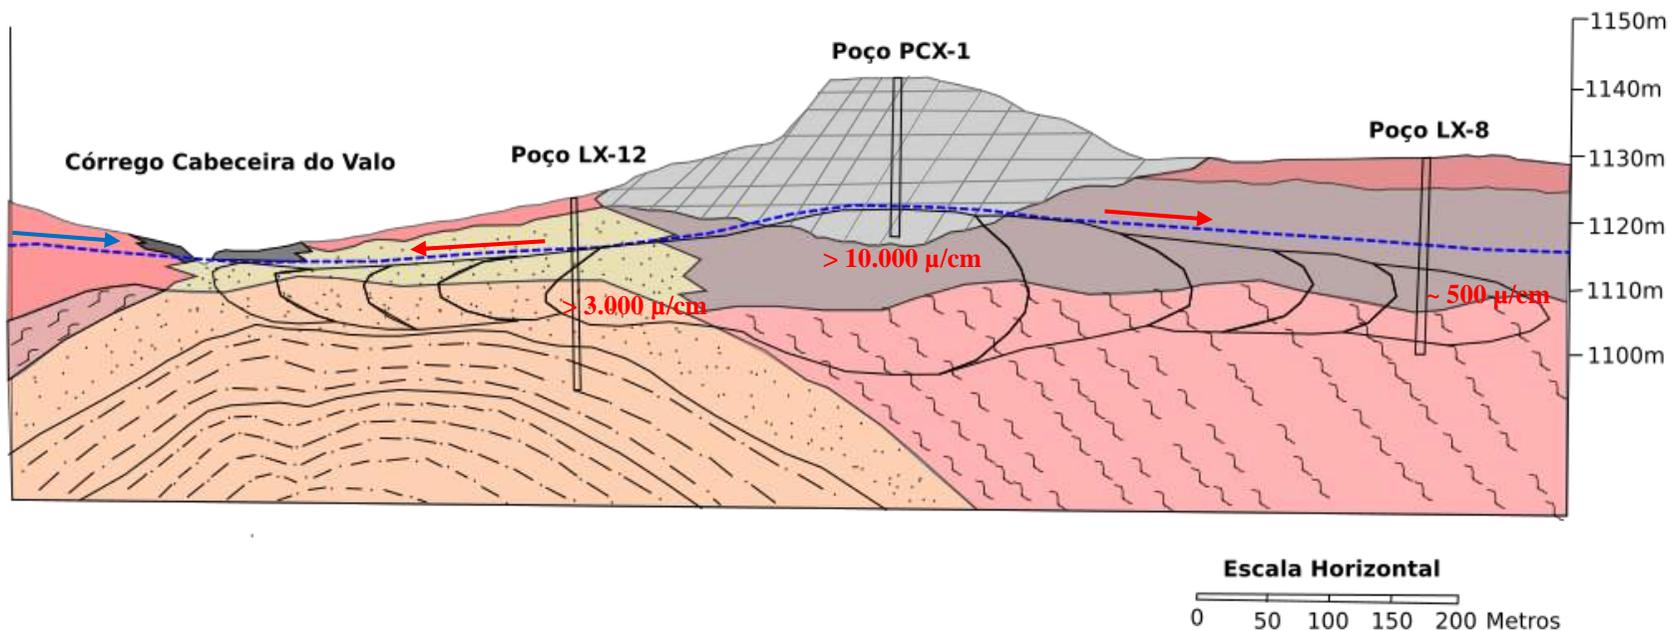
**Figura 86** - Seção Oeste – Leste contendo a representação esquemática do modelo conceitual de fluxo de contaminantes no Lixão da Estrutural. A partir da porção central do maciço de resíduos há a divisão do fluxo para o quadrante leste (em direção ao Parque Nacional de Brasília) e para oeste (em direção ao Córrego Cabeceira do Valo). Sob a pilha de rejeitos aterrada há a produção do chorume a partir do contato das águas de chuva com a matéria orgânica e demais materiais no aterro. A pluma se espalha para os dois quadrantes, em função do gradiente hidráulico (setas vermelhas). A densidade da pluma diminui progressivamente quando se distancia da zona de produção do contaminante, sendo que a diluição é associada a três controles: atenuação da carga contaminante em contato com o aquífero, mistura da pluma com águas de boa qualidade já presentes no aquífero e pela mistura com águas de recarga que se processa nas áreas marginais do antigo lixão. À oeste do Córrego Cabeceira do Valo as águas de descarga apresentam baixa mineralização natural e contribuem para a diluição da contaminação do contaminante (seta azul)

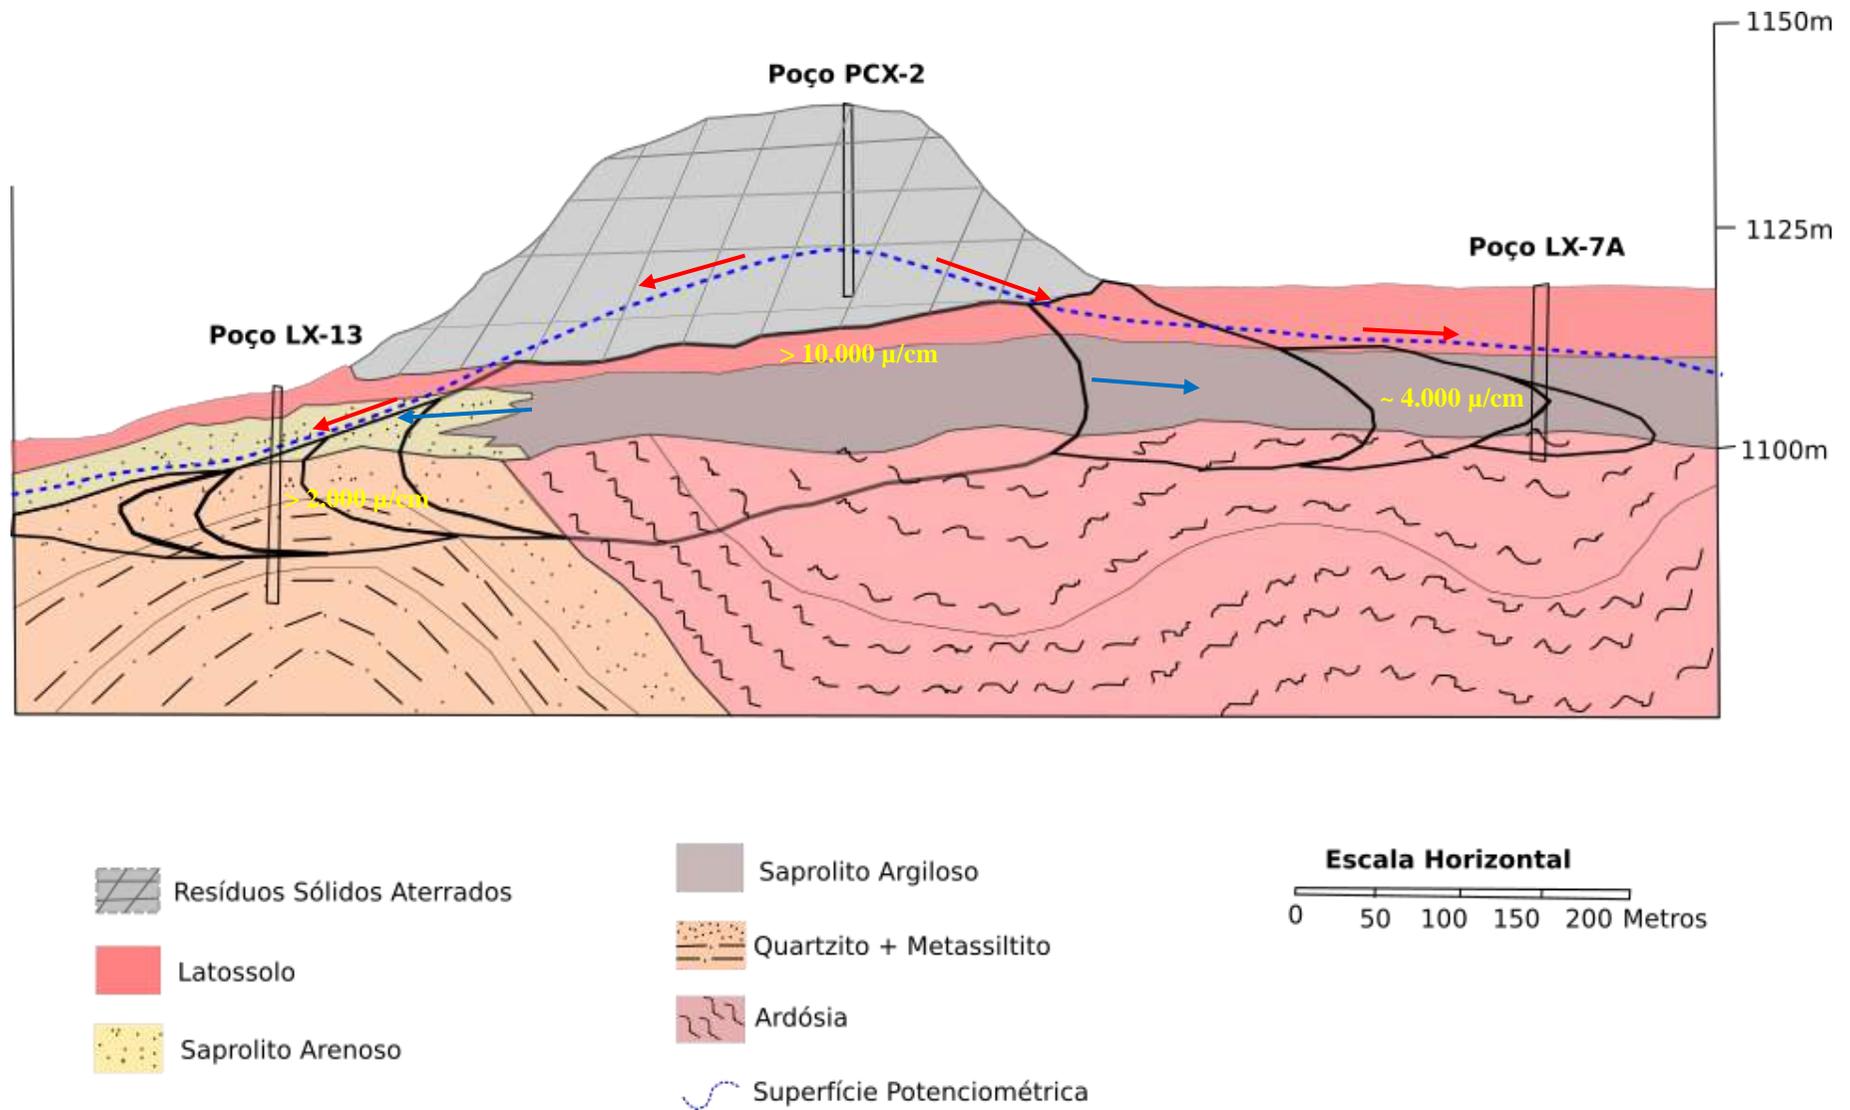
**Figura 87** - Modelo conceitual de fluxo e de transporte de contaminante representado em seção transversal do Lixão da Estrutural. A figura destaca o maior gradiente hidráulico da porção oeste, com relação ao quadrante leste, o que aumenta a velocidade de fluxo do contaminante, o que também é controlado pelo material arenoso do saprolito em profundidade que apresenta maior condutividade que o saprolito argiloso presente na porção leste. Os processos de atenuação são de migração da pluma são mais eficientes em locais em que o fluxo migra através das ardósias e seus produtos de intemperismo.

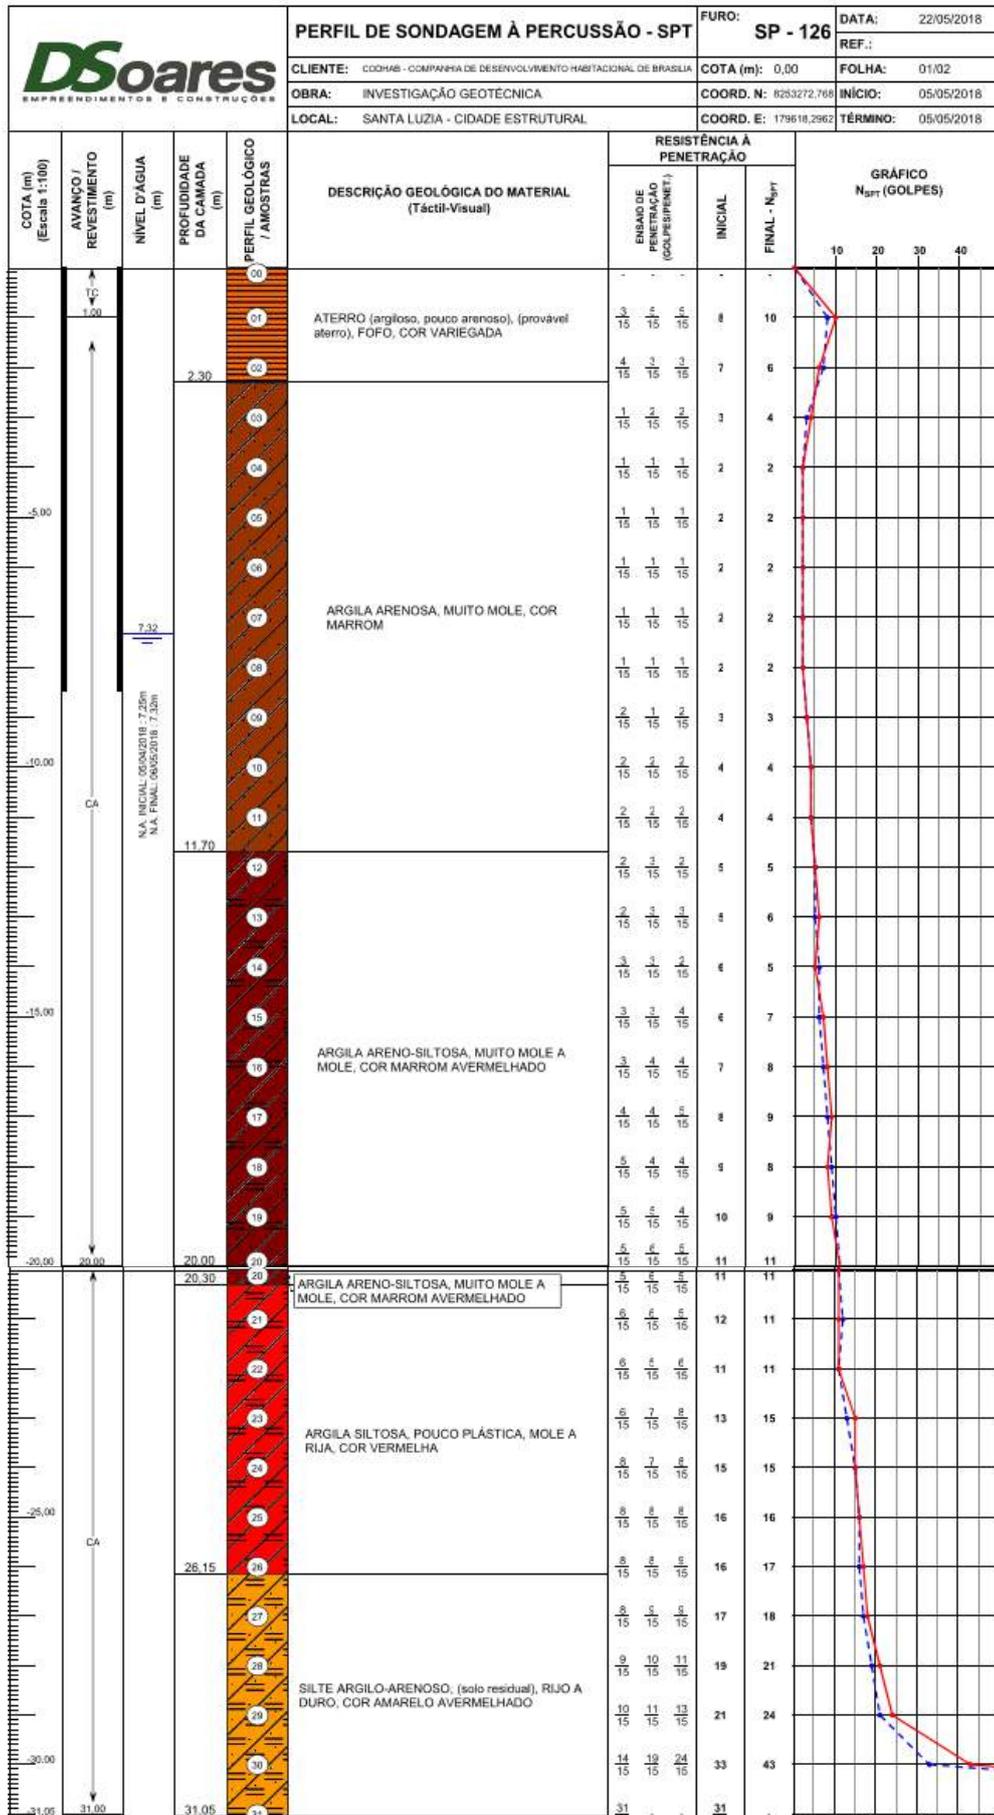
Figura 89 - Exemplo de perfil SPT executado em ponto adjacente à URE na cidade Estrutural.
