# **PLANO DE RECUPERAÇÃO DE ÁREAS DEGRADADAS - PRAD -**

## **RELATÓRIO FINAL**

**ÁREAS DO ENTORNO DAS USINAS DO SLU EM  
CEILÂNDIA/DF:  
UCTL - USINA CENTRAL DE TRATAMENTO DE LIXO  
UILE - USINA DE INCINERAÇÃO DE LIXO ESPECIAL**

**JANEIRO/2013**

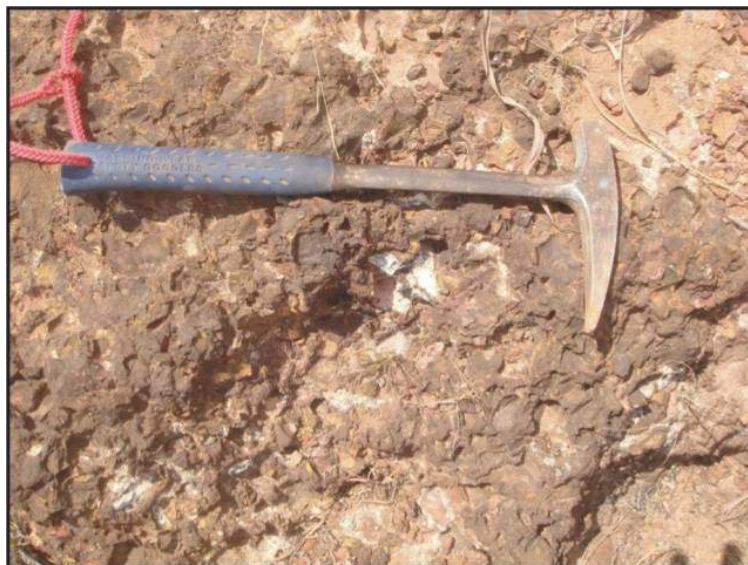
A unidade Conglomerática, representada por uma ocorrência restrita de um paraconglomerado com alto grau de alteração, com matriz arenosa na sua porção basal do afloramento, passando gradualmente para uma matriz mais argilosa no topo, com clastos de metarenito/argilito com granulometria média a fina (centimétrica) e porções argilosas ou feldspáticas dispersas na matriz (Figura 11 e Figura 12). Não apresenta fraturamentos significativos e sua ocorrência não ultrapassa a 3 (três) metros de profundidade, observados em paredes de erosão, onde grada para um meta siltito.

**Figura 11 – Aspecto geral do conglomerado.**

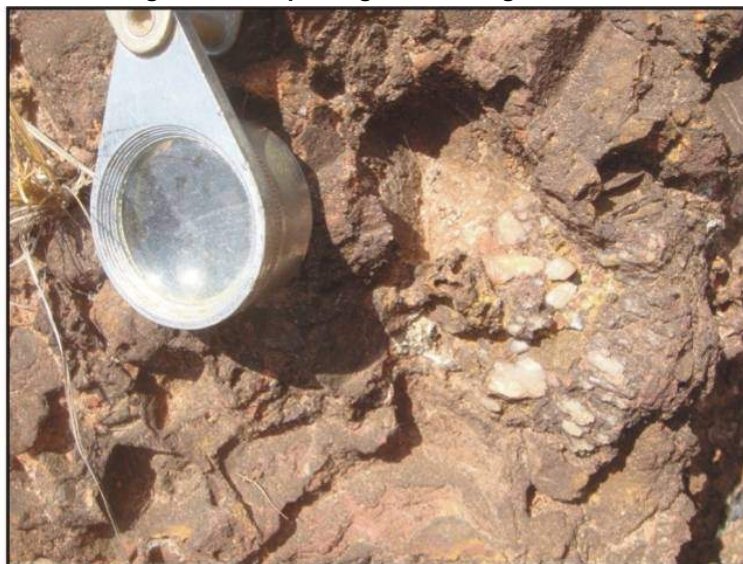
**Figura 12 – Detalhe dos clastos centimétricos.**

Os paraconglomerados não apresentam feições estruturais tendo seus clastos com formas bem preservadas, ele ocorre somente na porção norte/nordeste da área de trabalho.

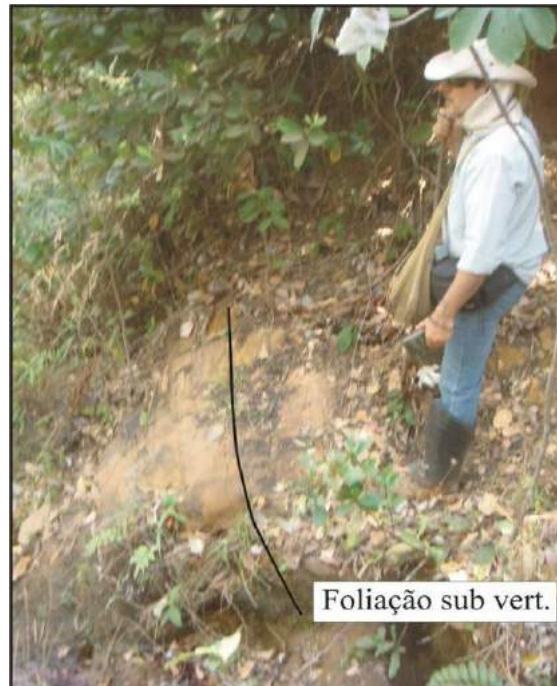
A unidade siltico-ardosiana é representada na área por metassiltito amarelo escuro, com uma foliação bem marcada, subverticalizado, com mergulho para NW (Figura 13). Nas drenagens ele ocorre com uma alteração superficial decimétrica, sendo horizonte de alteração chegando a 30 (trinta) metros nas paredes verticais das erosões.

**Figura 13 – Messiltito amarelo escuro.**

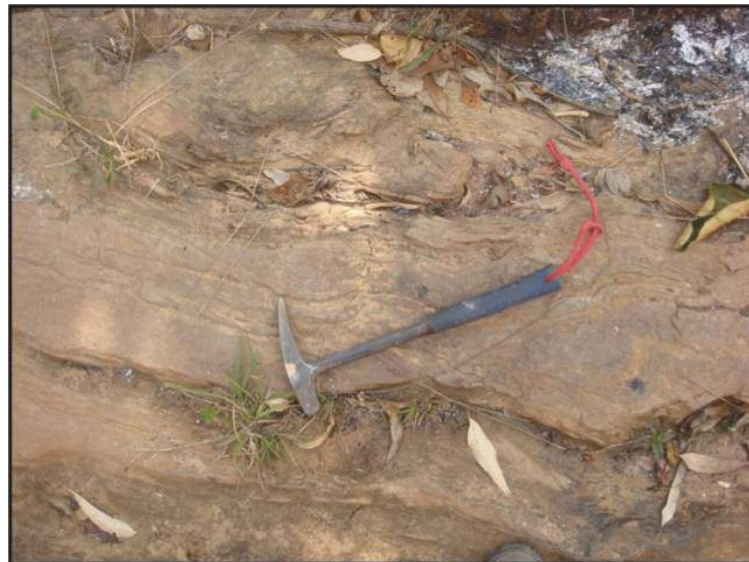
A unidade rítmica quartizítica ocupa a maior parte da área com quartzitos finos ondulados, com dobras intrafoliais, e pequenas porções cisalhadas (métricas), ocorrem também metargilitos/siltitos, com dobras decimétricas, recumbentes, com eixos sub-horizontais e direção aproximada N-S (Figura 14 e Figura 15).

**Figura 14 – Quartzito fino subvertical, o cabo do martelo aponta para o norte.**

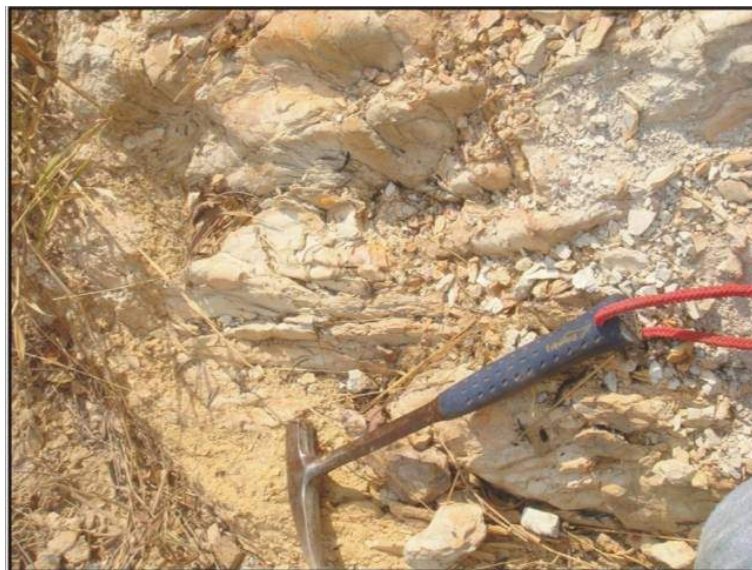
**Figura 15 – Dobras recumbentes em metargilito.**

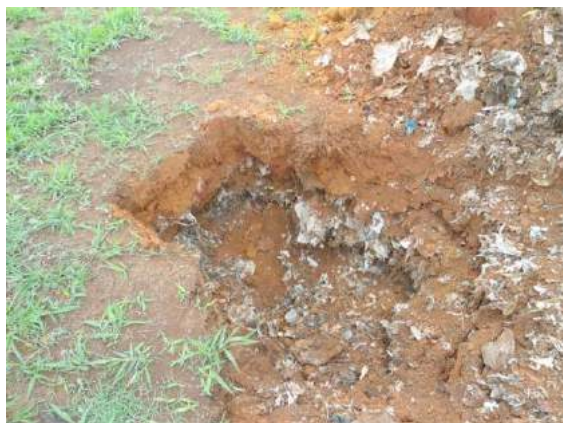
Para a identificação dos solos ocorrentes na área em estudo foram abertos com uma retroescavadeira 20 (vinte) perfis de solo com profundidade de até 1,0 metro, sendo identificados as seguintes classes de solo: latossolo vermelho-amarelo (perfil 1 a 5), latossolo amarelo (perfis 6 e 7) e cambissolo (perfis 8 a 20). Em escala reduzida foram também identificados gleissolos na porção sul da área em estudo, nas proximidades do rio Melchior, associados aos combissolos. As Figura 16 a Figura 35 demonstram os perfis de solo abertos, sendo que foi verificada a ocorrência de resíduos sólidos enterrados nos perfis 1, 2, 19 e 20, a partir de 25 cm de profundidade, constatado até 1,0 metro, nas sondagens realizadas.

**Figura 16 - Área 1 – Perfil de um latossolo vermelho-amarelo (perfil 1): 0 a 25 cm solo; 25cm a 1m lixo. Coordenada SICAD – Sirgas 2000 E: 164634.2922 N: 8245879.7925**

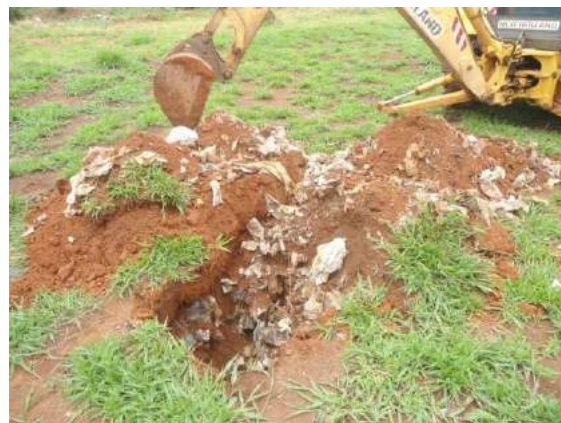
**Figura 17 - Área 1 – Perfil de solo 2: 0 a 36 cm solo; 37cm a 1m lixo. Coordenada SICAD – Sirgas 2000 E: 164547.4174 N: 8245899.9211**

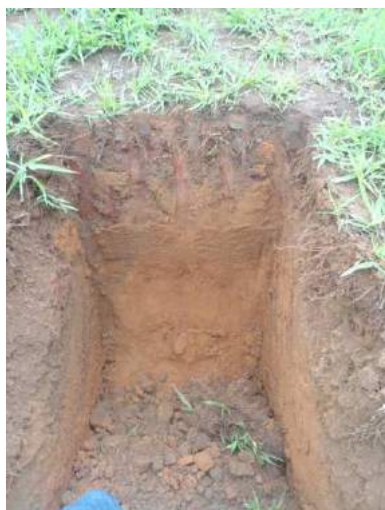
**Figura 18 - Área 2 – Perfil de solo 3: 0 a 1,10 m solo Coordenada SICAD – Sirgas 2000 E: 164701.6579 N: 8245748.2065**

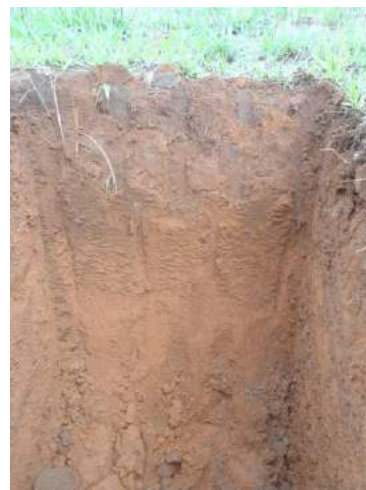
**Figura 19 - Área 2 – Perfil de solo 4: 0 a 1,10m de solo Coordenada SICAD – Sirgas 2000 E: 164870.1527 N: 8245595.0222**

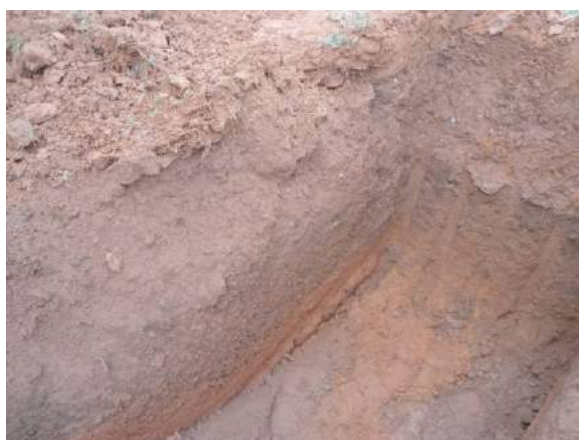
**Figura 20 - Área 2 – Perfil de solo 5: 0 a 1m de solo Coordenada SICAD – Sirgas 2000 E: 164950.8949 N: 8245459.6008**

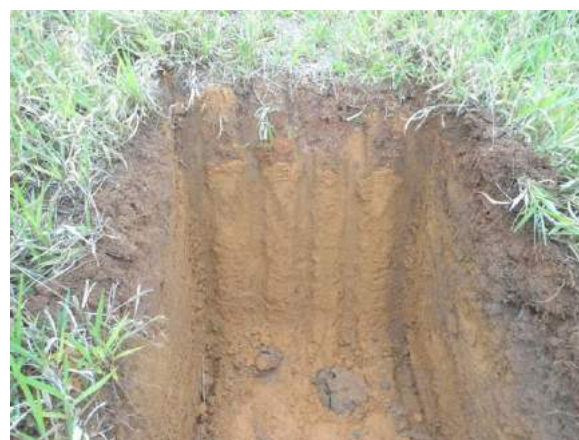
**Figura 21 - Área 2 – Perfil de solo 6: 0 a 94 cm de solo Coordenada SICAD – Sirgas 2000 E: 164494.7634 N: 8245595.0173**

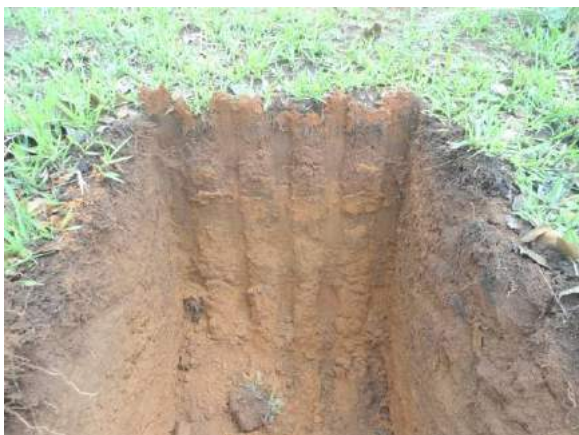
**Figura 22 - Área 2 – Perfil de solo 7: 0 a 1,04m de solo Coordenada SICAD – Sirgas 2000**  
E: 164557.5071 N: 8245581.1109

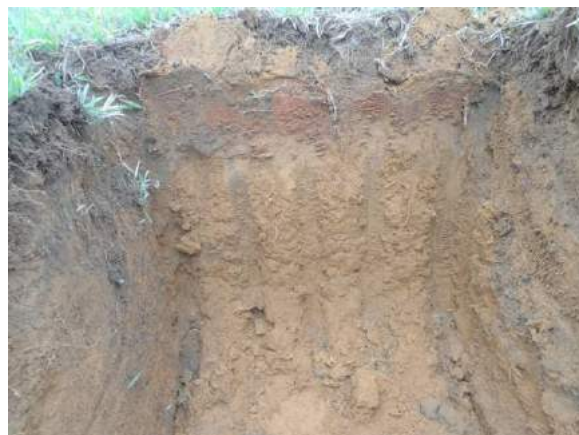
**Figura 23 - Área 3 – Perfil de solo 8: 0 a 97 cm de solo Coordenada SICAD – Sirgas 2000**  
E: 164440.7801 N: 8245488.9909

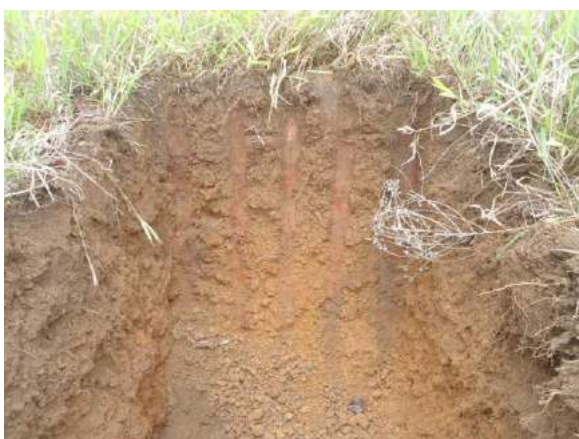
**Figura 24 - Área 3 – Perfil de solo 9: 0 a 1,10 cm de solo Coordenada SICAD – Sirgas 2000**  
E: 164489.9585 N: 8245358.9733

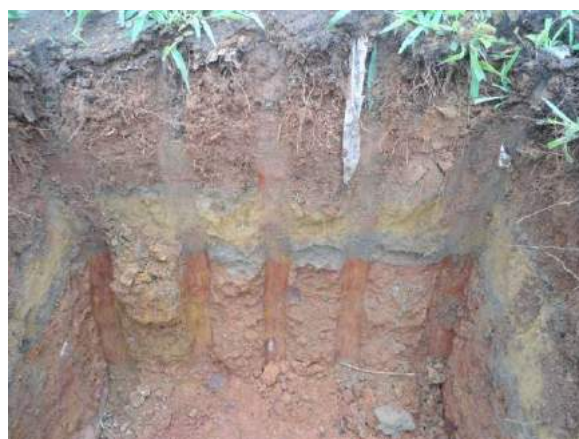
**Figura 25 - Área 4 – Perfil de solo 10: 0 a 70 cm de solo até a rocha. Coordenada SICAD – Sirgas 2000**  
E: 164251.2381 N: 8245356.6759

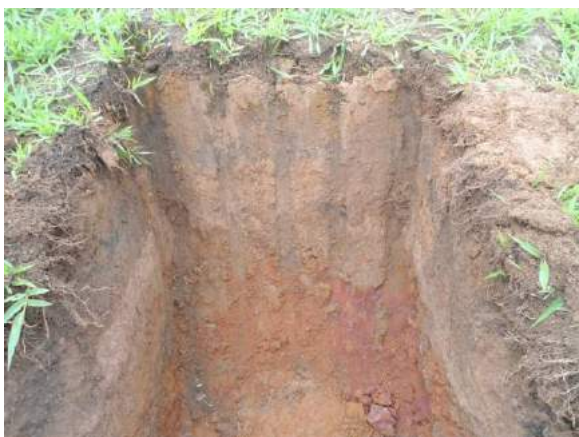
**Figura 26 - Área 4 – Perfil de solo 11: 0 a 1m de solo Coordenada SICAD – Sirgas 2000**  
E: 164227.6211 N: 8245282.3858

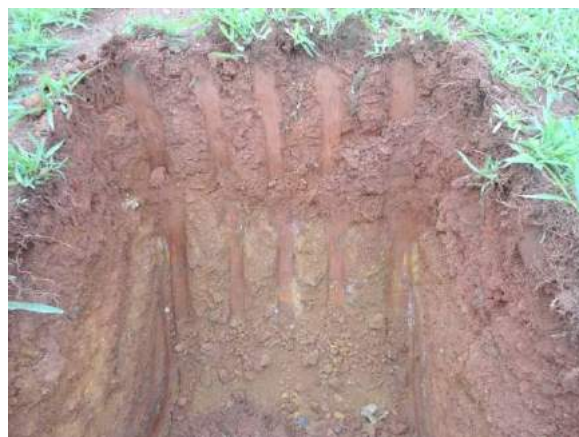
**Figura 27 - Área 4 – Perfil de solo 12: 0 a 95 cm de solo Coordenada SICAD – Sirgas 2000**  
E: 164158.5977 N: 8245237.5514

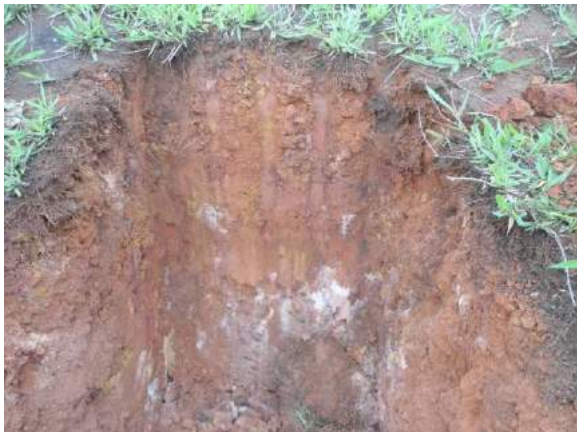
**Figura 28 - Área 4 - Perfil de solo 13: 0 a 1,10m de solo**  
Coordenada SICAD – Sirgas 2000  
E: 164065.9932 N: 8245227.1569

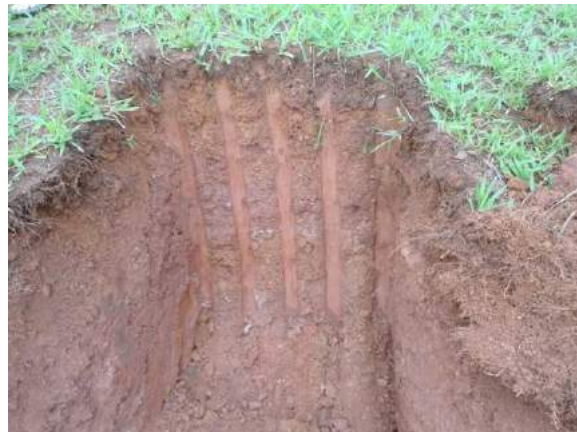
**Figura 29 - Área 4 - Perfil de solo 14: 0 a 1,10m de solo**  
Coordenada SICAD – Sirgas 2000  
E: 164074.3611 N: 8245152.1702

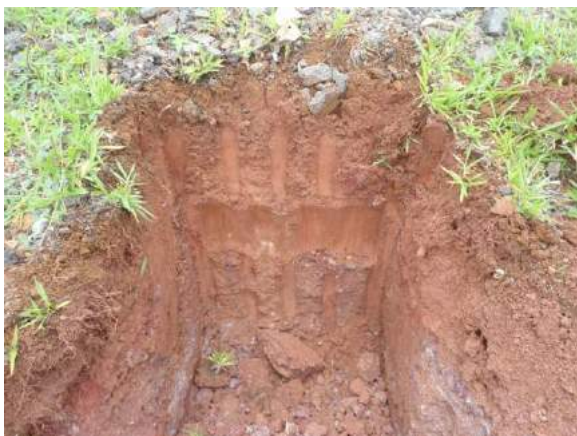
**Figura 30 - Área 4 - Perfil de solo 15: 0 a 1,10m de solo**  
Coordenada SICAD – Sirgas 2000  
E: 163941.8711 N: 8245153.1319

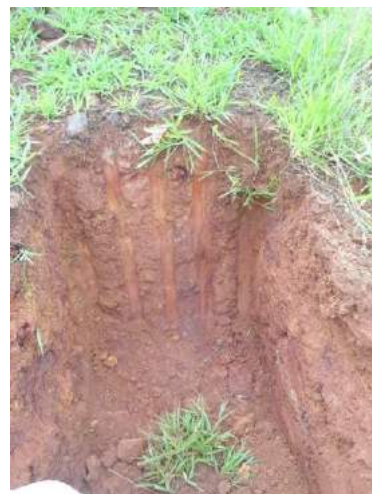
**Figura 31 - Área 5 - Perfil de solo 16: 0 a 1m de solo**  
Coordenada SICAD – Sirgas 2000  
E: 163926.6773 N: 8245232.0896

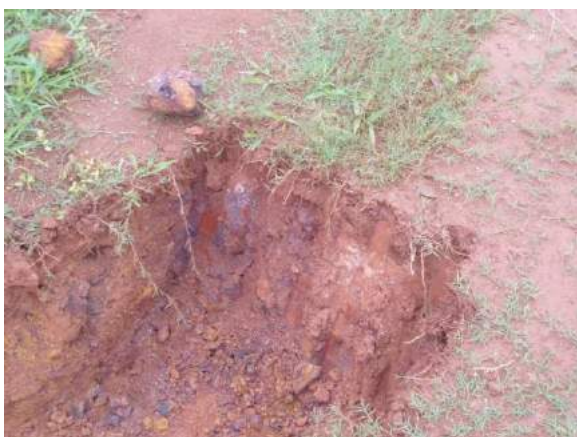
**Figura 32 - Área 5 - Perfil de solo 17: 0 a 80 cm de solo**  
Coordenada SICAD – Sirgas 2000  
E: 163933.9345 N: 8245295.4370

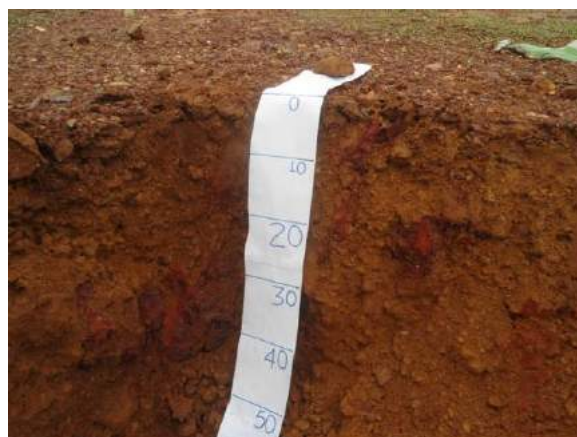
**Figura 33 - Área 5 - Perfil de solo 18: 0 a 60 cm de solo**  
Coordenada SICAD – Sirgas 2000  
E: 164021.5679 N: 8245384.1369

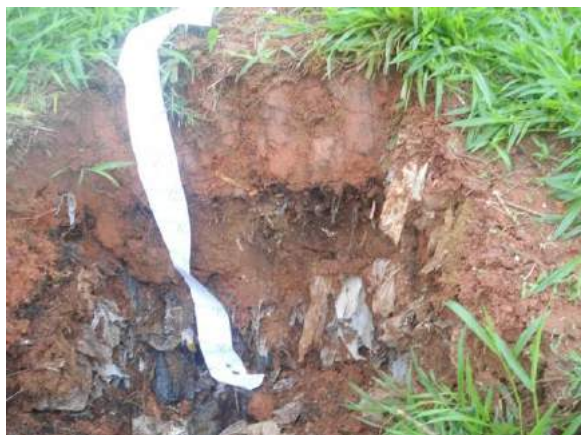
**Figura 34 - Área 5 – Perfil de solo 19: 0 a 35 cm de solo; 35 cm a 1,12 m de lixo. Coordenada SICAD – Sirgas 2000**

**E: 164080.1841 N: 8245398.1380**

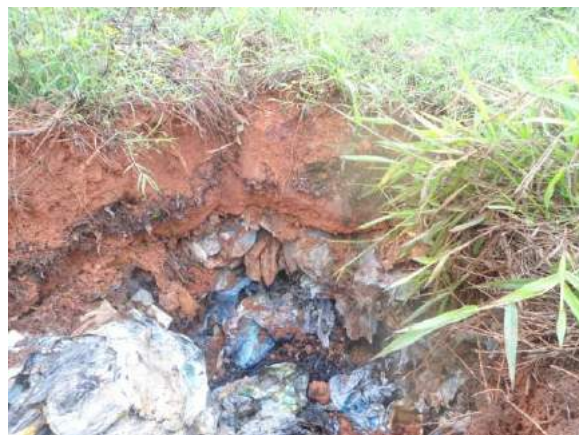
**Figura 35 - Área 5 – Perfil de solo 20: 0 a 25 cm de solo; 25 cm a 90 cm de lixo. Coordenada SICAD – Sirgas 2000**

**E: 164143.6260 N: 8245360.5571**

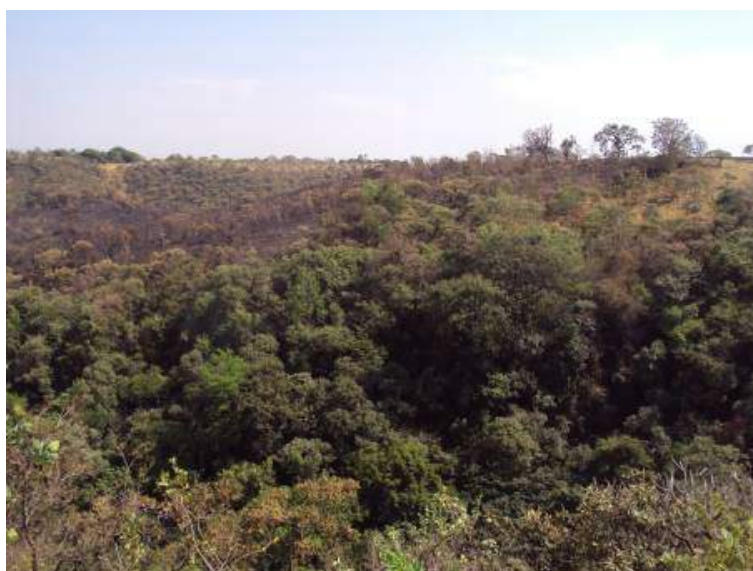
A Figura 37 a seguir ilustra a mata de galeria que margeia o córrego Grotão.

**Figura 37 - Matas de galeria margeiam o afluente esquerdo do córrego Grotão.**

No local, a mata de galeria em maior estado de degradação se encontra logo abaixo da área de erosão. É fundamental que sejam minimizados os processos erosivos, a partir da recuperação de sua cabeceira (jusante do córrego). Tratam-se dos principais abrigos para a fauna silvestre, que sofrem cada vez mais pressão com a perda de habitats no DF. Além de contribuir com a formação de corredores ecológicos e permitir a troca genética entre grupos de áreas diferentes, estas áreas protegem o leito dos cursos d'água.

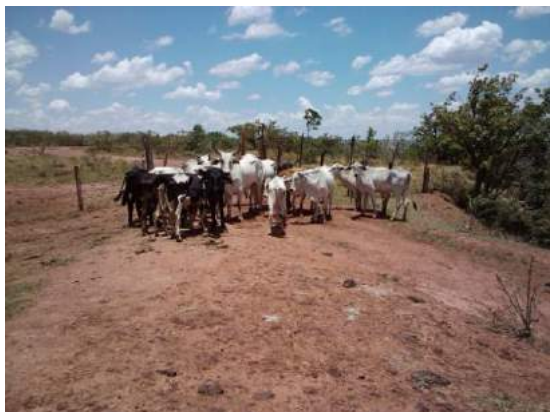
As áreas em estudo foram e são largamente utilizadas para atividades agropecuárias desenvolvidas por chacareiros, posseiros nas áreas do entorno (Figura 53). O superpastoreio tem causado degradação da vegetação nativa, esta é gradativamente substituída por gramíneas exóticas do gênero *Brachiaria*, mediante queimadas e roçadas. O pisoteio e o excesso de animais com práticas de manejo inadequadas promovem impactos ambientais na área em estudo.

**Figura 53 - Gado bovino de posseiros nas proximidades da UILE.**

É desejável que, para não se agravarem os processos erosivos na área, decorrentes do superpastoreio, o isolamento das áreas a serem recuperadas para evitar o adentramento de criações que comprometem o estabelecimento vegetal, compacta o solo e potencializa erosões. Deverão ser evitadas as atividades agropastoris em áreas de preservação permanente e restringindo a lotação à capacidade de suporte da pastagem.

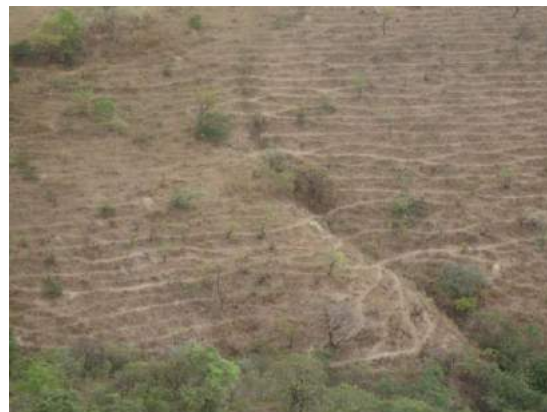
Estas áreas com relevo fortemente ondulado, solos concrecionários recobertos por gramíneas nativas em vegetação de campo sujo têm capacidade de suporte de 1 animal para cada 10 hectares. No entanto, o que se verifica é uma taxa de lotação muito superior, de até 20 (vinte) vezes. Como consequência tem-se rápida degradação da vegetação, formação de erosões nas encostas, margens dos córregos e nascentes, decorrentes do pisoteio dos animais que necessitam caminhar mais devido ao baixo valor nutritivo das forrageiras nativas (Figura 54).

**Figura 54 - Caminhos formados pelo gado em pastoreio em áreas íngremes.**

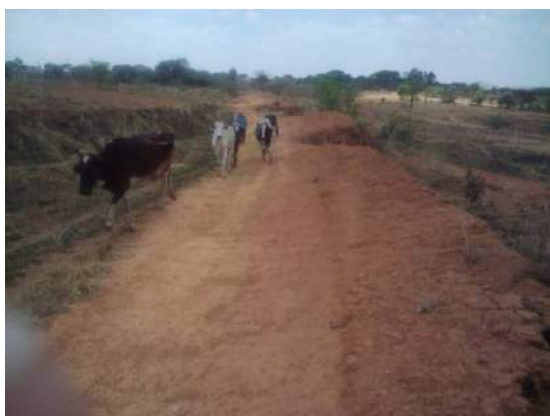
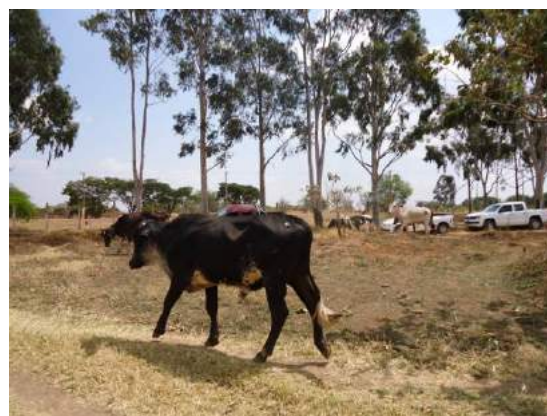
Alguns destes criadores ocupam áreas reduzidas e têm um número de cabeças acima da capacidade de suporte da área que ocupa. Sem pasto, conduzem os animais para pastorear nas áreas das voçorocas nas cabeceiras do córrego do Valo e no topo da chapada e nas áreas adjacentes à UILE (Figura 55 e Figura 56). Diariamente animais são conduzidos nas cabeceiras das erosões provocando compactação do solo, comprometimento da estrutura e deslizamentos na borda da chapada.

**Figura 55 - Gado transitando sobre o dique nas cabeceiras do Córrego do Valo.**

**Figura 56 - Rês sendo conduzida pelas cabeceiras do Córrego do Valo**

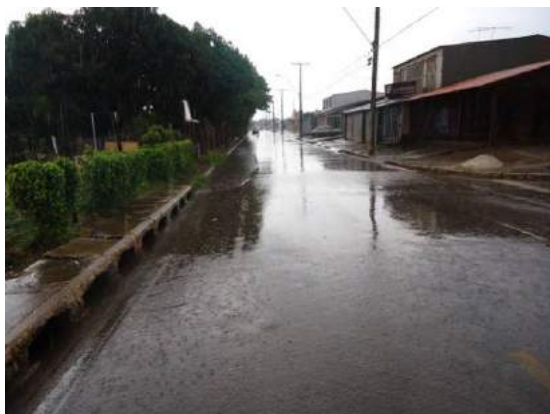
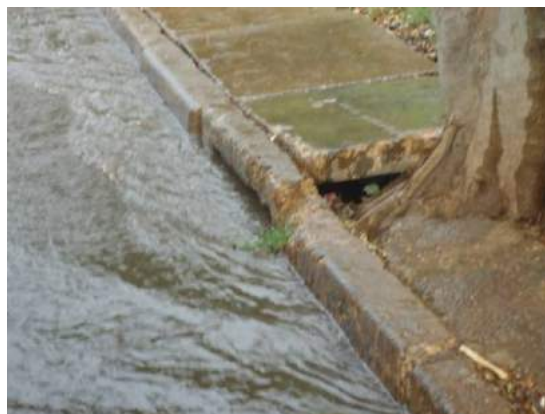
As áreas urbanas à montante contam com sistema de drenagem pluvial, mas, percebe-se uma insuficiência nos dispositivos que são rapidamente saturados com chuvas normais, decorrente do acúmulo de lixo nas bocas de lobo e galerias. As seções das bocas de lobo são rapidamente ocupadas e evidenciam insuficiência para chuvas mais fortes. Evidencia-se ali uma premente necessidade de intensificação da vigilância neste aspecto com objetivo de manutenção do funcionamento adequado do sistema de drenagem pluvial nesta área com forte predisposição a processos erosivos (Figura 57 e Figura 58).

**Figura 57 - Aspecto da Via P-5 durante uma chuva.**

**Figura 58 - Seção da boca de lobo.**

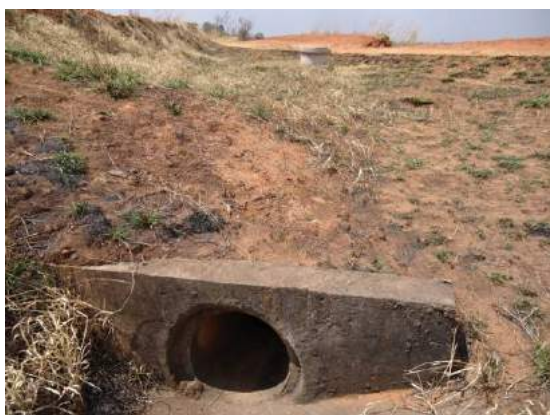
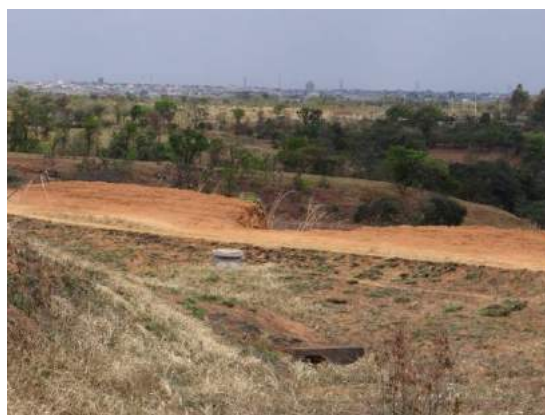
Atualmente a área situada nas cabeceiras do córrego do Valo é dotada de sistema de captação e escoamento canalizado de águas pluviais, com lançamento no córrego Grotão (Figura 59 e Figura 60). Foi ali instalado um sistema composto por diques e bacias com entradas de águas pluviais e bueiro interligado à rede de águas pluviais. O sistema desvia o escoamento superficial das cabeceiras erodidas do córrego do Valo, mas sobrecarrega o córrego Grotão, que tem suas margens erodidas e parte de seu curso totalmente assoreado.

**Figura 59 - Bueiro de entrada instalado em bacias de captação de águas pluviais.**

**Figura 60 - Dique erguido nas cabeceiras do Córrego do Valo.**

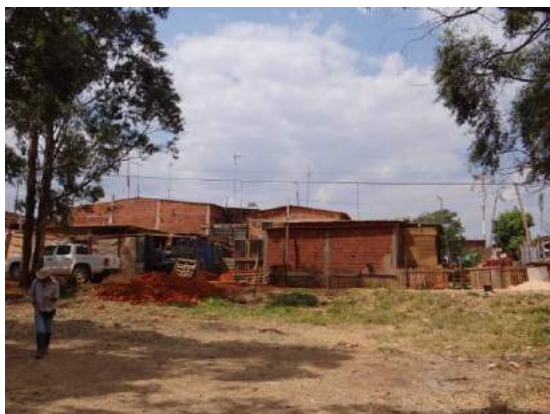
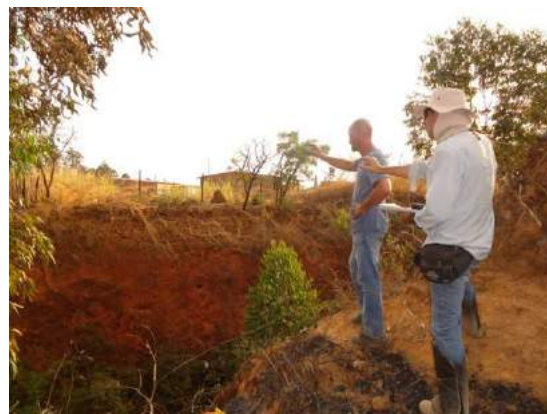
Há ainda ocupação de áreas de preservação permanente nas cabeceiras do córrego Grotão, sendo verificado tal fato em áreas de instabilidade geotécnica, que vêm sendo cercadas e lentamente sendo erguidas edificações cada vez mais próximas da voçoroca (Figura 61 e Figura 62). Verifica-se ali uma ocupação totalmente desordenada e com ausência de planejamento e consequente impacto sobre aquele manancial.

**Figura 61 - Edificações em APP do córrego Grotão.**

**Figura 62 - Edificações nas proximidades de voçoroca.**

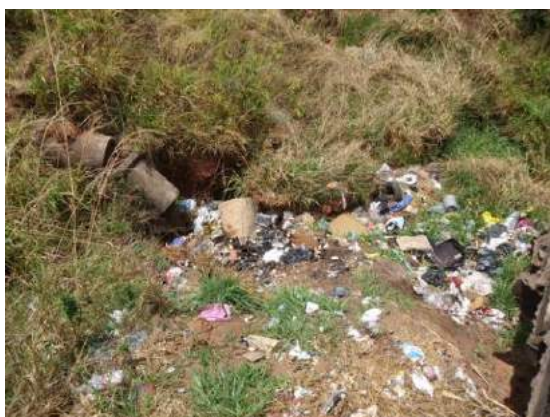
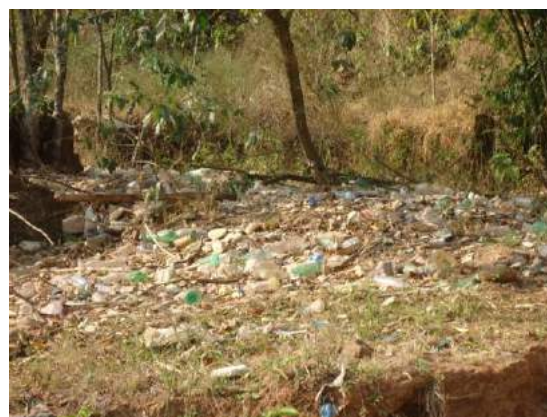
Ainda, como consequência do processo de urbanização, há a geração e disposição inadequada de resíduos sólidos. Nota-se ali o mau costume da população que lança o lixo nas erosões onde se situam as nascentes dos córregos (Figura 63), como também em alguns trechos ao longo dos mesmos. Uma grande quantidade de resíduos é verificada nos baixos cursos dos córregos do Valo e Grotão (Figura 64), como também no rio Melchior entre a confluência destes. Há a degradação paisagística e comprometimento da vida aquática e silvestre.

**Figura 63 - Lixo lançado em uma das nascentes do Córrego do Valo.**

**Figura 64 - Lixo carregado pelas águas para as margens do baixo curso do Córrego Grotão.**

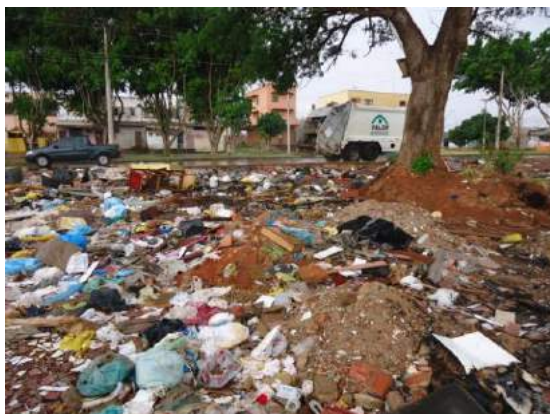
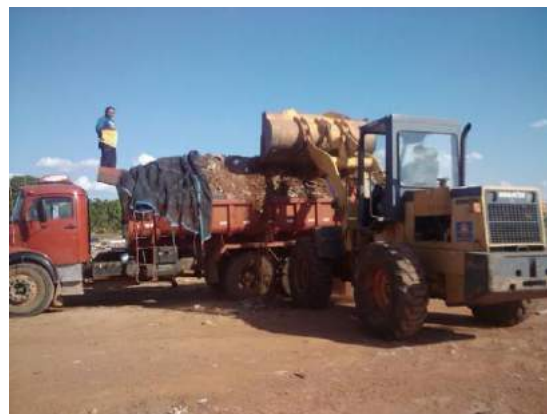
Há ainda de se ressaltar a degradação paisagística decorrente da deposição de lixo e entulhos nas cercanias na UCTL (Figura 65). Periodicamente são recolhidos o lixo e entulhos pelo SLU, no entanto, em pouco tempo algumas áreas ficam totalmente recobertas pelo lixo (Figura 66). É desejável que a fiscalização atue para coibir a deposição do lixo no solo que traz forte impacto sobre a saúde pública e de criações que vivem soltas nestas áreas.

**Figura 65 - Deposição de lixo e entulhos de obras nas margens de via urbana.**

**Figura 66 - Recolhimento do lixo e entulhos pelo SLU na área em estudo**

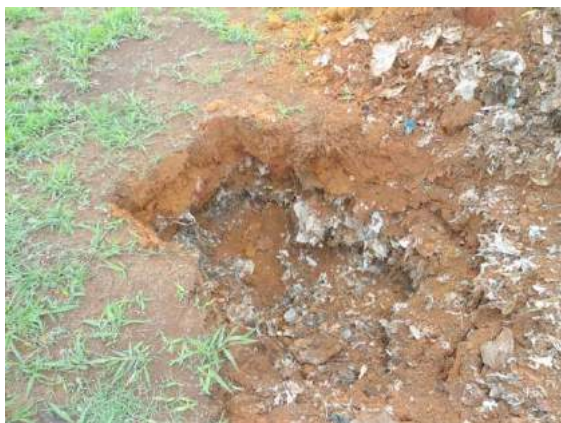
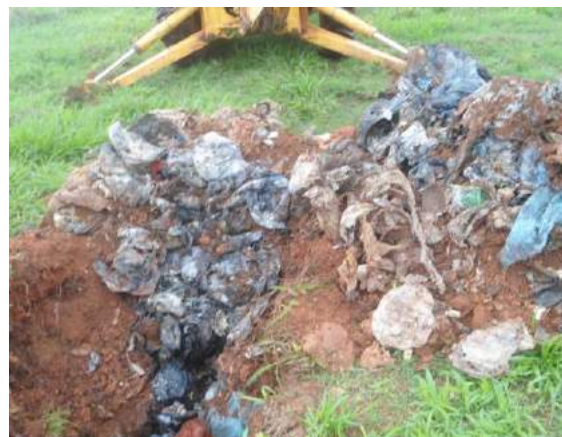
Mediante as avaliações de solo efetuadas na área em estudo, constatou-se que nas áreas situadas à direita da entrada da UCTL e áreas situadas a leste das lagoas de tratamento de chorume foram utilizadas para deposição final de resíduos sólidos domésticos. O material encontra-se a partir de uma profundidade de 25 cm até mais de 1,0 metro. Devido ao longo período ali depositado, recomenda-se que não seja removido o material, que já se apresenta em avançado estágio de degradação.

**Figura 67 – Resíduo sólido de origem doméstica enterrado na área à direita da entrada da UCTL, aspecto que demonstra ser deposição mais antiga.**

**Figura 68 – Resíduos sólidos enterrados nas proximidades das lagoas de tratamento de chorume da UCTL, cujas características evidenciam ser uma deposição mais recente.**

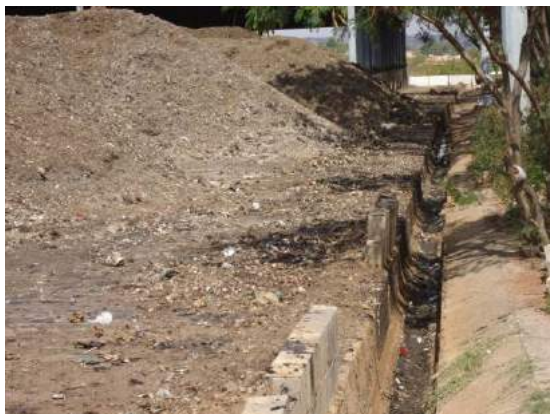
No entanto, o sistema de drenagem pluvial é comprometido pelo acúmulo de resíduos sólidos que ficam dispersos na área, demandando constante manutenção para evitar

transbordamentos decorrentes da obstrução das canaletas (Figura 69). Isto se agrava durante o período chuvoso, quando a geração de chorume é maior e demanda uma intensificação do recolhimento do efluente tratado na lagoa final (Figura 70).

**Figura 69 - Canaleta para captação de chorume ao lado da pilha de composto.**

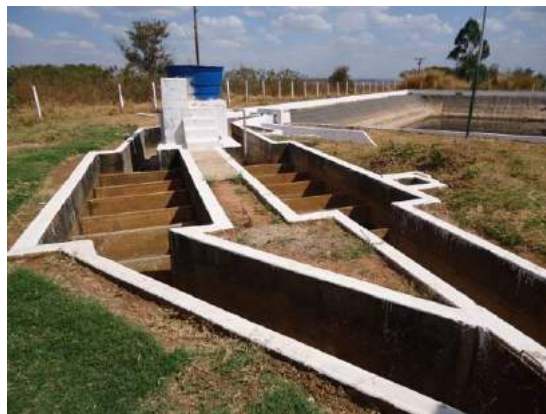
Na UCTL tem-se uma grande área impermeabilizada onde são depositadas as pilhas de composto obtido do tratamento do lixo. O pátio de estocagem do composto é dotado de um sistema de captação de águas pluviais que são conduzidos para lagoas de tratamento de chorume. Vários tanques realizam o tratamento e o chorume tratado é recolhido por caminhões tipo “limpa fossa” e levado para a ETE Samambaia. Desta forma não há o lançamento de chorume em áreas permeáveis ou em cursos d’água.

**Figura 70 - Sistema de tratamento do chorume.**

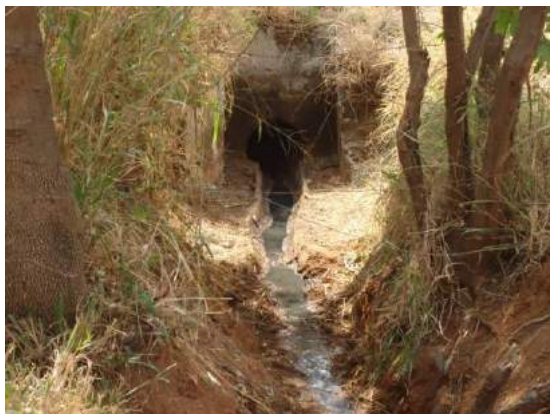
Verifica-se ainda o direcionamento de águas pluviais para as áreas externas, situadas entre a borda da Chapada do Córrego do Valo e a UCTL por quatro lançamentos. Verificou-se nas inspeções de campo a saída de chorume pelo sistema de águas pluviais, provavelmente oriundo do lavador de caminhões (Figura 71). No entanto, a empresa que opera a UCTL implantou neste local um sistema de tratamento deste efluente, constituído de uma caixa separadora de água e óleo e um filtro biológico para evitar o lançamento de efluente em áreas permeáveis (Figura 72).

**Figura 71 - Lançamento de efluente em áreas permeáveis.**

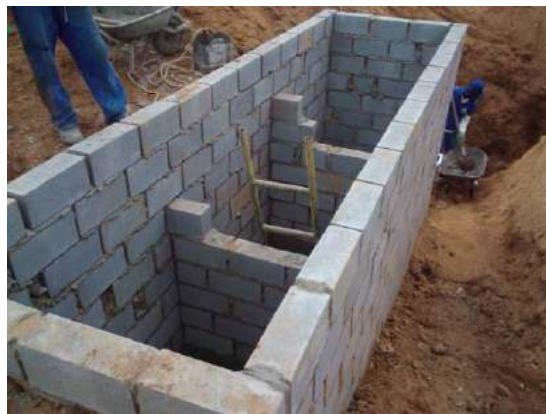
**Figura 72 - Execução do sistema de tratamento do efluente.**

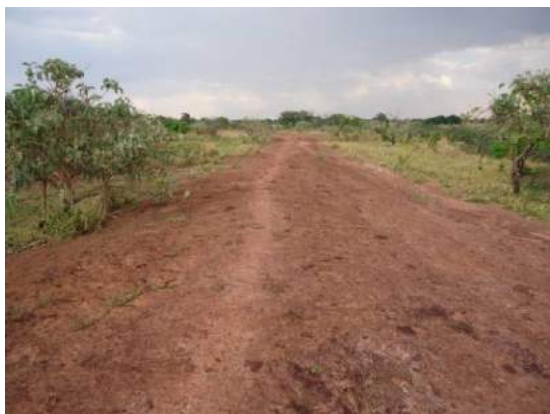
Foi implantado um sistema no topo da chapada, composto por terraços e bacias de decantação e bermas nas linhas de ruptura do relevo (Figura 73). O excedente hídrico não infiltrado em cada uma das bacias verte por canaletas revestidas de concreto. Da última bacia, a água pluvial verte pela canaleta e uma descida d'água em escada que funciona como dissipador de energia (Figura 74). Deste ponto a água pluvial segue para cabeceira de um afluente do córrego do Valo.

**Figura 73 - Terraço para contenção de águas pluviais.**

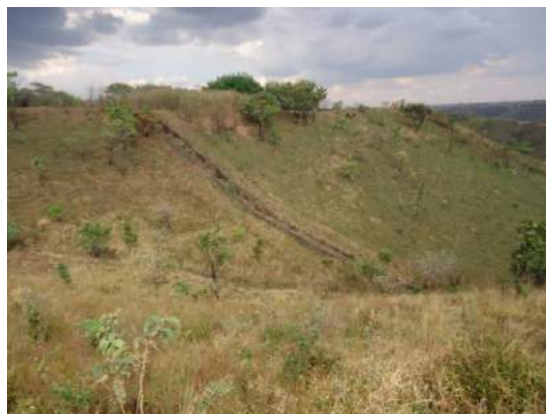
**Figura 74 - Descida d'água em escada na borda da chapada.**

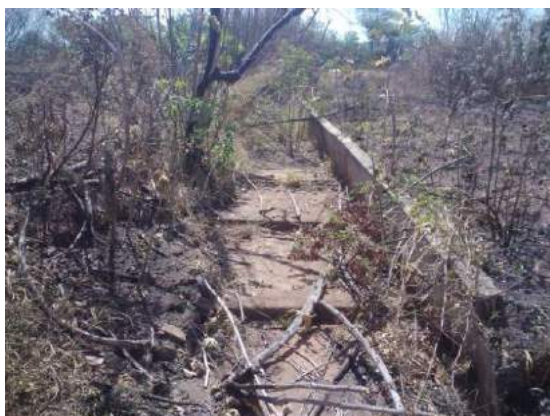
**Figura 75 - Descida d'água danificada.**

No entanto tal sistema necessita de manutenção das bermas situadas na linha de ruptura do relevo, das canaletas de saída das bacias de infiltração e na descida d'água em escada que demanda reconstrução (Figura 75 a Figura 76).

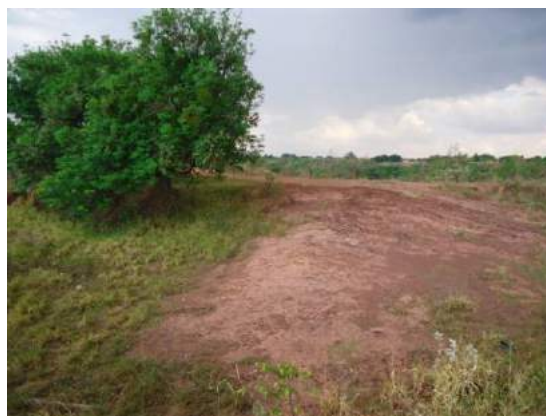
**Figura 76 - Berma na linha de ruptura com necessidade de manutenção.**

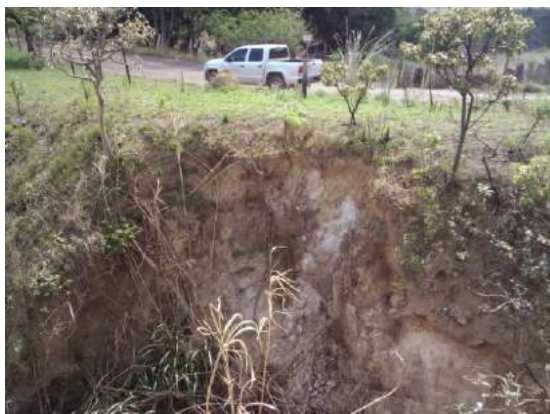
O fato é que o solo onde se situa o sistema de bacias e terraços tem uma taxa de infiltração quase nula, por ser um solo raso com afloramento rochoso e em parte da área encontrou-se lixo enterrado, recoberto por uma camada de cerca de 10 cm de solo, consistindo noutra camada de impedimento da infiltração. Isto resulta numa grande concentração do escoamento superficial em um ponto que formou uma voçoroca em cambissolo que se encontra ativa (Figura 77 e Figura 78).

**Figura 77 - Voçoroca formada em cambissolo.**

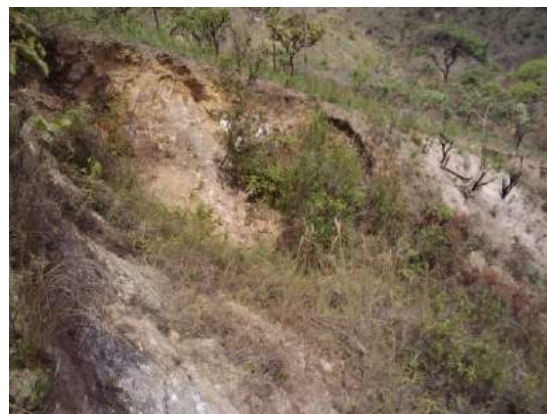
**Figura 78 - Voçoroca em aflente do Córrego do Valo.**

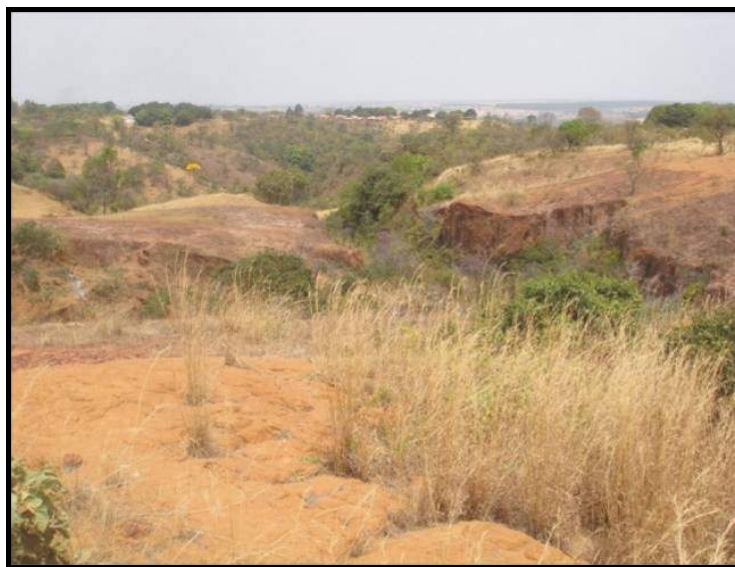
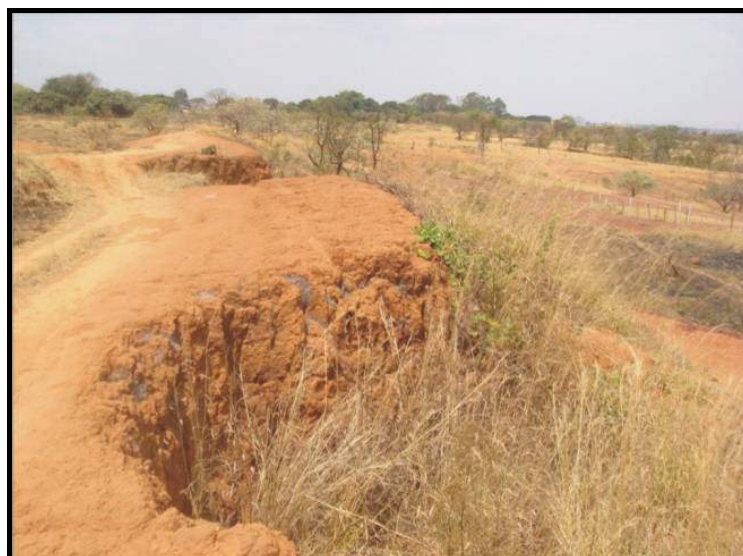
As estruturas erosivas encontradas na área de trabalho estão claramente associadas às condições litoestruturais, cota onde elas ocorrem e antropização do terreno. As erosões foram observadas em locais de ocorrência de saprólitos de rochas conglomeráticas, metassiltitos e meta argilitos (Figura 79 e Figura 80).

**Figura 79 – Vista geral da erosão na unidade conglomerática.**

**Figura 80 – Terreno ondulado observado na unidade conglomerática.**

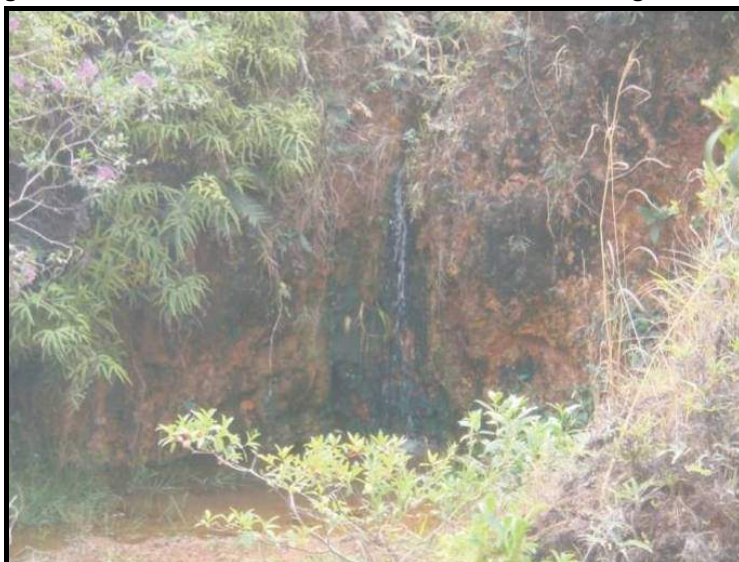
As rochas conglomeráticas, por ocorrerem nas cotas mais altas e próximas a áreas urbanas, com impermeabilização do solo, recebe o fluxo de água com uma grande energia (Figura 81). A falta de vegetação neste local expõe a camada do paraconglomerado, que já se encontra em um estado adiantado de alteração, a esta energia hídrica, o que resulta no processo erosivo já estado adiantado. Aliado a este escoamento superficial tem-se um fluxo subterrâneo no aquífero poroso com as nascentes localizadas próximas às cabeceiras das erosões (Figura 82).

**Figura 81 - Contribuição de nascentes nas cabeceiras das erosões.**

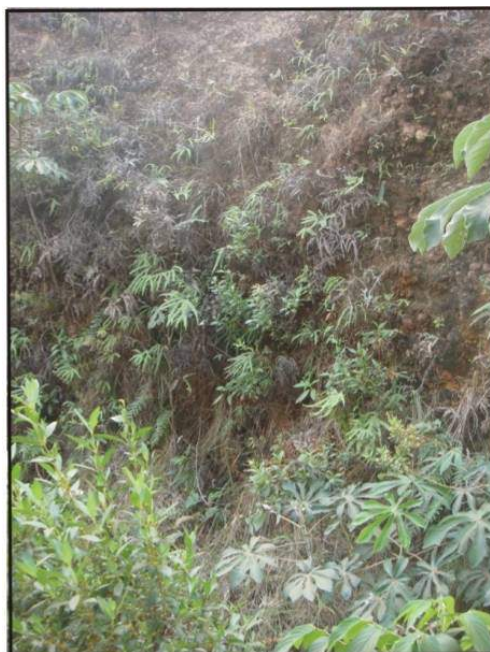
**Figura 82 – Vegetação instalada nas paredes das erosões.**

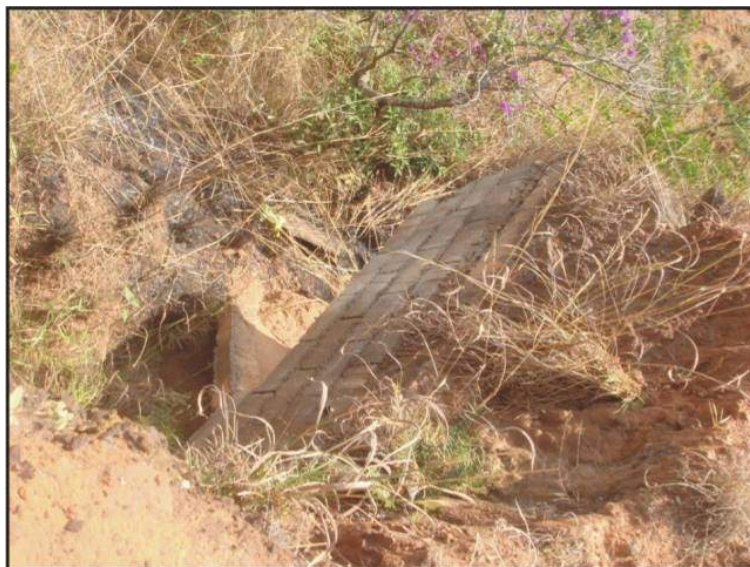
A condição geotécnica destas encostas não permitem intervenções diretas como diminuição do gradiente de inclinação muros de arrimo e qualquer estrutura que seja aplicada diretamente. Encontram-se vestígios de tentativas anteriores de contenção de erosão com suportes, paredes e muros que foram desestabilizados e desestruturados pela energia da água (Figura 83 e Figura 84).

**Figura 83 – Destroços de estruturas de drenagens anteriormente existentes.**

Para uma estabilização dos processos erosivos é necessário uma diminuição da energia da água e um direcionamento de parte do seu fluxo para fora de sua área de influência.

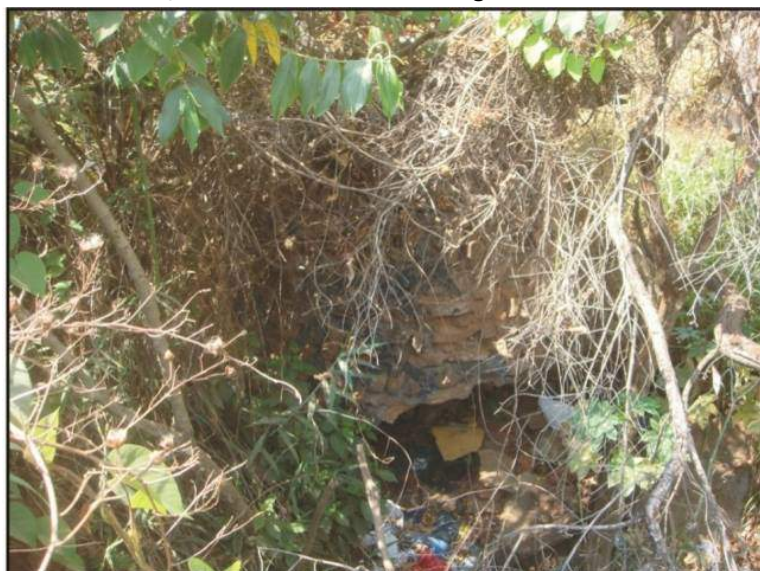
**Figura 84 – Muro construído na linha do talvegue da erosão para conter a energia da água, foi erodido na base e desestabilizado.**

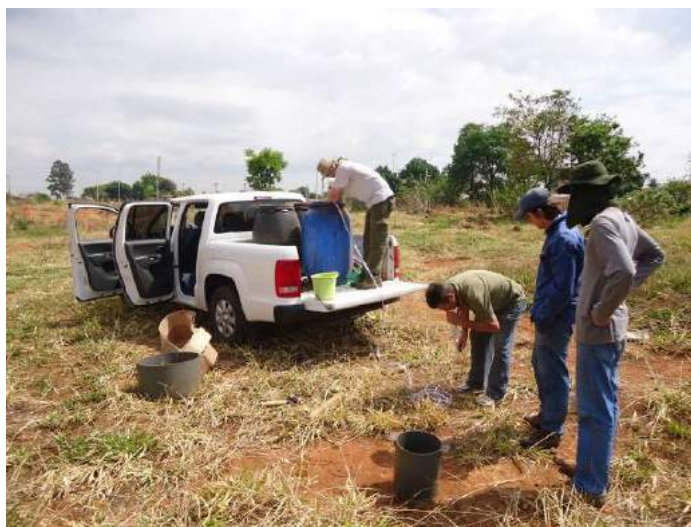
A taxa de infiltração foi determinada, em um único ponto, utilizando o método dos anéis concêntricos, conforme Bernardo *et al.* (2008). Este método consiste na instalação de 2 anéis, respectivamente com 25 e 50 cm de diâmetros, cravados parcialmente no solo, de modo a isolar parte da superfície do terreno. Para determinação da infiltração da água no solo, adiciona-se água nos anéis interno e externo, verificando-se o volume de água infiltrado no anel central por unidade de tempo, repondo-se água sempre que necessário. O anel externo deve permanecer constantemente com água de modo a evitar infiltração lateral. Após leituras consecutivas de volume infiltrado a taxa de infiltração é determinada por meio da relação volume por tempo (Figura 85 e Figura 86).

**Figura 85 – Medição de infiltração pelo método dos anéis concêntricos.**

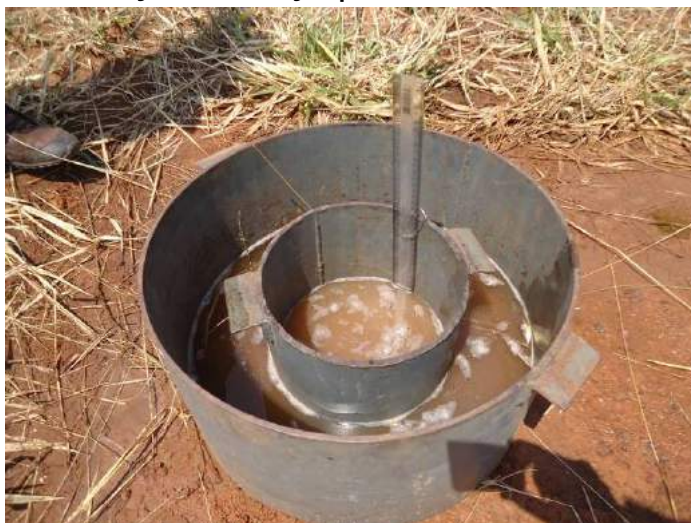
**Figura 86 - Medição de infiltração pelo método dos anéis concêntricos.**

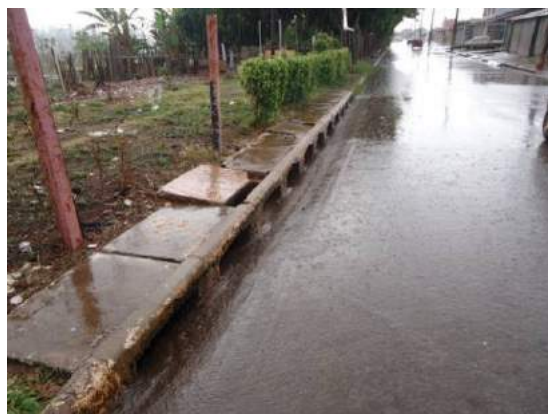
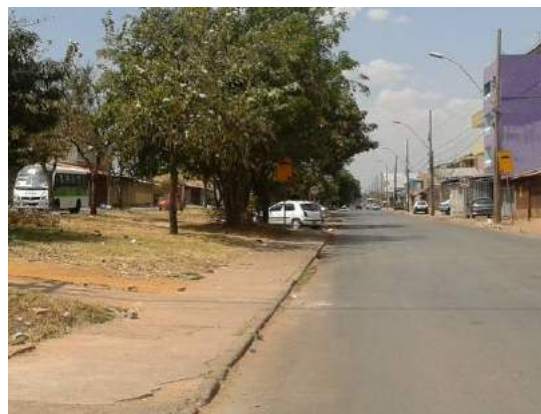
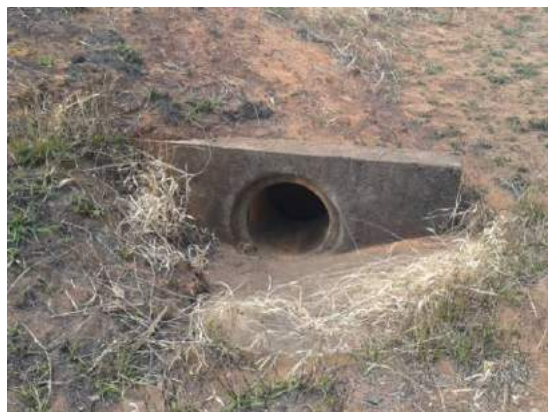
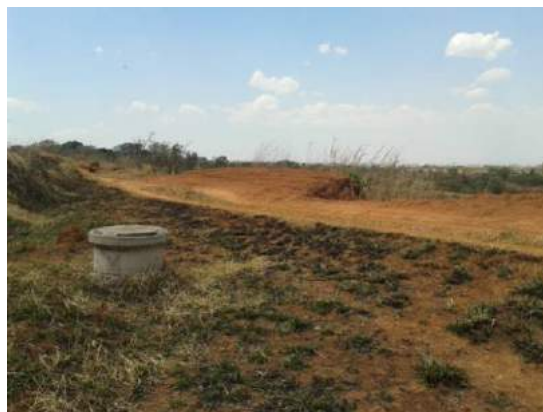
A disposição da rede de drenagem da Quadra Norte P (QNP) foi obtida nos documentos do levantamento cadastral da referida rede, a direção das águas dentro da área de influência direta do SLU até o córrego Grotão foi levantado a partir de elementos da rede avaliados durante a visita à área do SLU (Figura 89 a Figura 92).

**Figura 89 - Boca de lobo da rede de drenagem da Via P Cinco.**

**Figura 90 - Boca de lobo da rede de drenagem da EQNP 28.**

**Figura 91 - Entrada da rede de água pluvial.**

**Figura 92 – Poço de visita da rede de água pluvial.**
