# **PLANO DE RECUPERAÇÃO DE ÁREAS DEGRADADAS - PRAD -**

## **RELATÓRIO FINAL**

**ÁREAS DO ENTORNO DAS USINAS DO SLU EM  
CEILÂNDIA/DF:  
UCTL - USINA CENTRAL DE TRATAMENTO DE LIXO  
UILE - USINA DE INCINERAÇÃO DE LIXO ESPECIAL**

**JANEIRO/2013**

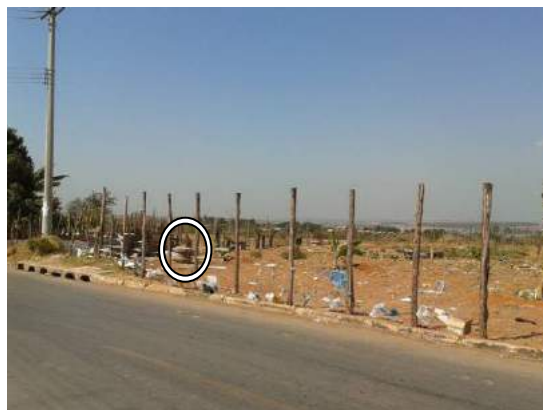
A Figura 93 demonstra a localização da rede de esgotamento sanitário que passa na região. Conforme informações obtidas com colaboradores da UCTL, as instalações do SLU-Ceilândia não são atendidas por essa rede. O efluente líquido aí gerado é destinado a uma fossa, sendo regularmente recolhido por caminhões equipados para esse procedimento e destinados a Estação de Tratamento de Esgotos da CAESB (Figura 94).

**Figura 94 – Poço de visita da rede de esgoto.**

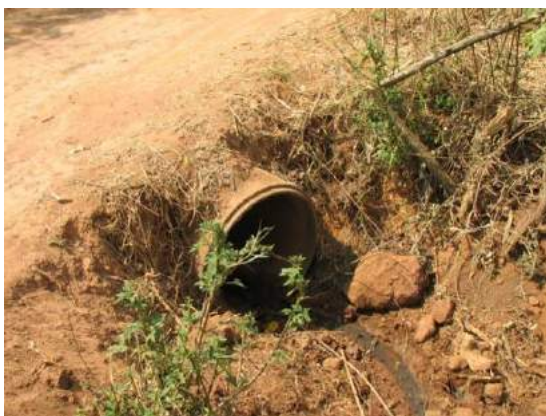
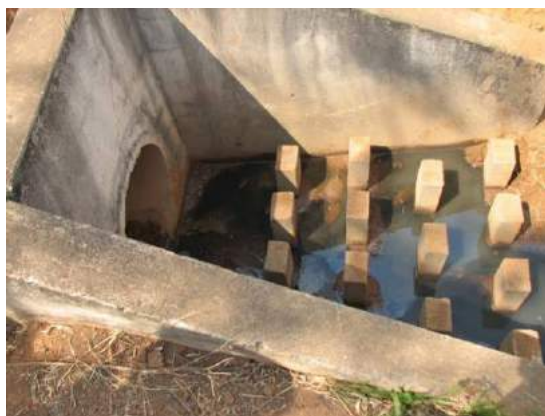
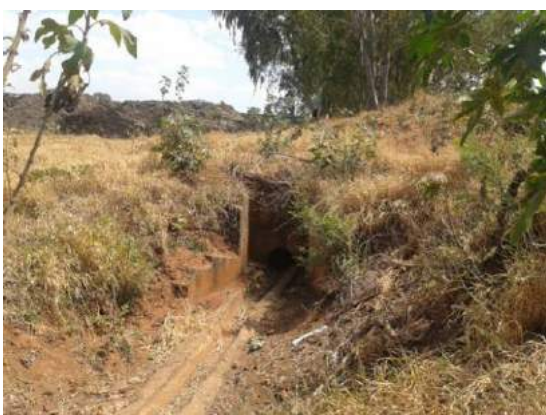
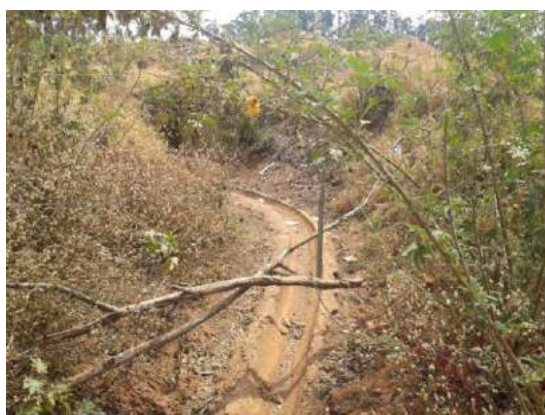
Os pontos de lançamento de águas pluviais não canalizadas também podem ser visualizados nas Figura 95 a Figura 99.

**Figura 95 - Saída de água pluvial do lavador de caminhões da UCTL – Ponto 2.**

**Figura 96 - Dissipador de energia da saída de água pluvial do lavador de caminhões da UCTL.**

**Figura 97 – Saída de água pluvial da UCTL – Ponto 1.**

**Figura 98 – Canaleta de água pluvial originada da UCTL – Ponto 1.**

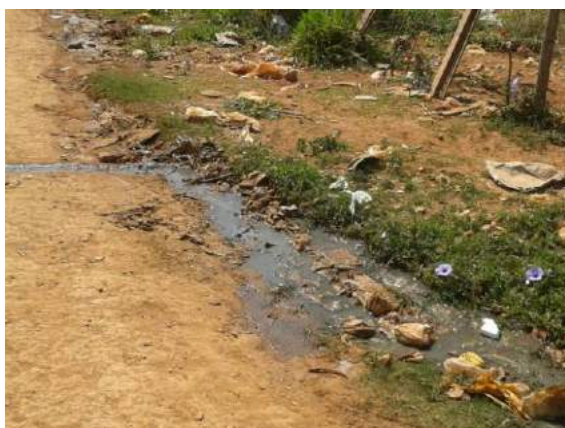
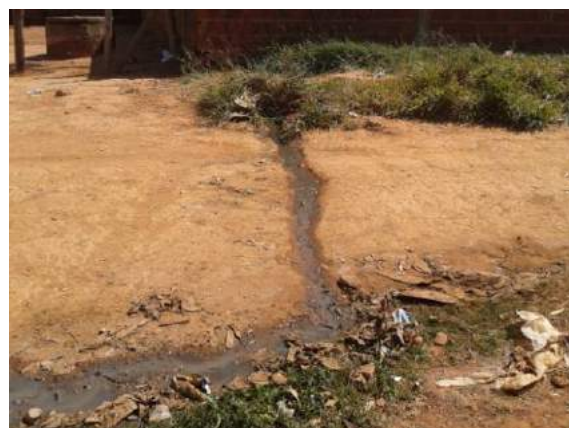
**Figura 100 - Esgoto oriundo das residências às margens do córrego Grotão.**

Foi evidenciada a presença de esgoto a céu aberto escoando sobre o solo junto a água lançada nas cabeceiras do córrego Grotão, oriundos de lançamentos clandestinos realizados pelos moradores da região de ocupações indevidas em áreas de preservação permanente localizada nas imediações do córrego (Figura 100 e Figura 101).

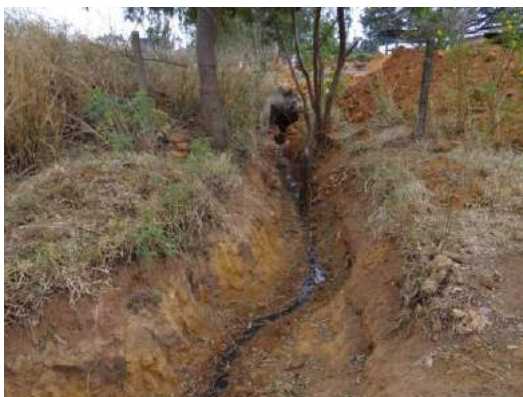
**Figura 102 - Lançamento de água pluvial e chorume oriundo do pátio de lavagem dos caminhões sobre área permeável.**

Foram encontrados dois pontos de saída de água pluvial da UCTL lançando chorume sobre áreas permeáveis. O primeiro é oriundo do pátio de lavagem dos caminhões da SLU, no qual segundo informações dos funcionários desse órgão será instalada uma caixa de areia para retenção dos resíduos. O segundo ponto traz água e chorume do pátio de compostagem (Figura 102 e Figura 103).

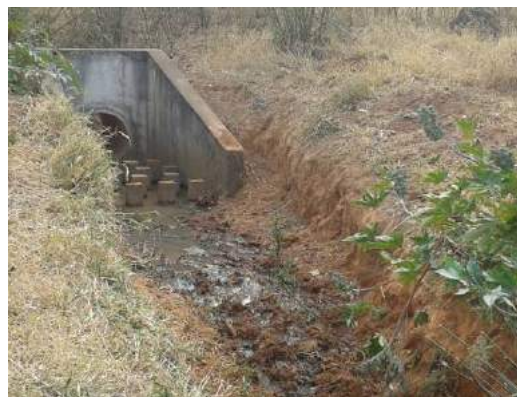
**Figura 103 - Lançamento de água pluvial contaminado com chorume oriundo do pátio de compostagem sobre área permeável.**

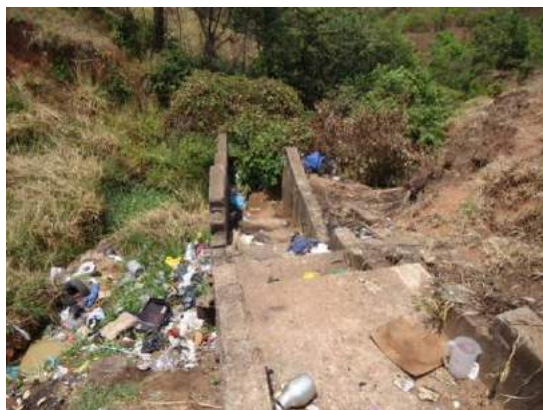
Em campo foi constatado dispositivos de drenagem pluvial hoje inutilizados. Na Figura 104 observa-se uma descida d'água em escada, anteriormente utilizada para deságue de águas pluviais desviadas das erosões situadas nas cabeceiras do córrego do Valo. Tais estruturas hoje estão deterioradas pelo tempo e servem de abrigo para moradores de rua.

**Figura 104 - Dissipador de energia inutilizado**

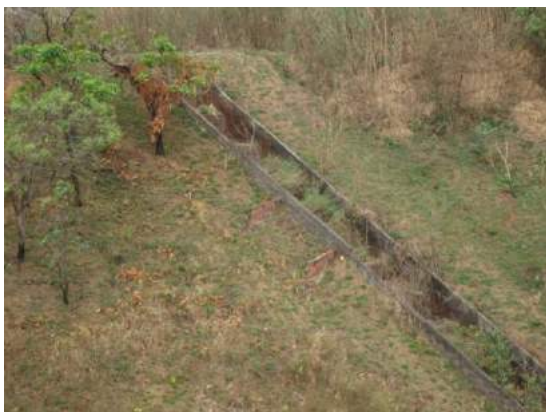
Figura 105 – Descida d'água em escada.

O ponto 4 apresentado nas pranchas corresponde ao caminhamento de água pluvial que tem origem próximo as lagoas e prossegue por canaleta de concreto e por caminho preferencial no terreno natural até chegar a um curso de água que durante a avaliação encontrava-se seco (Figura 105 e Figura 106).

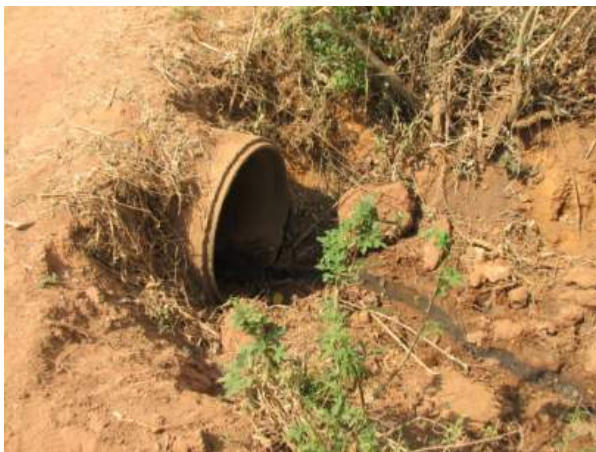
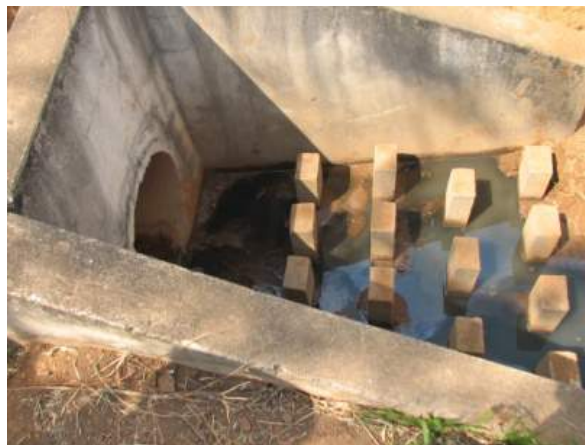
**Figura 118 – 1ª Tubulação de águas pluviais conduzindo chorume.**

- o Foram identificadas duas canalizações de água pluviais conduzindo volume de chorume para área íngreme e que culmina no Córrego do Valo. Vide Figura 118 e Figura 119.

- o O cádmio é considerado metal pesado de toxidez para a saúde humana. A exposição ao metal causa sintomas parecidos aos de envenenamento por alimentos. Altas concentrações expostas ao organismo humano destroem o tecido testicular e as hemácias sanguíneas e podem levar a efeitos mutagênicos e teratogênicos (PEREIRA, 2004).
- o Chorume sendo conduzido por tubulações de águas pluviais indica ineficiência no sistema de drenagem do mesmo para as áreas/estações de tratamento.
- o Considerando que o manancial Córrego do Valo atua como fonte de abastecimento de chaceiros, salienta-se a necessidade de cessar tal lançamento e redimensionar todo o sistema de drenagem de chorume da usina de forma a conduzi-los para a estação de tratamento.

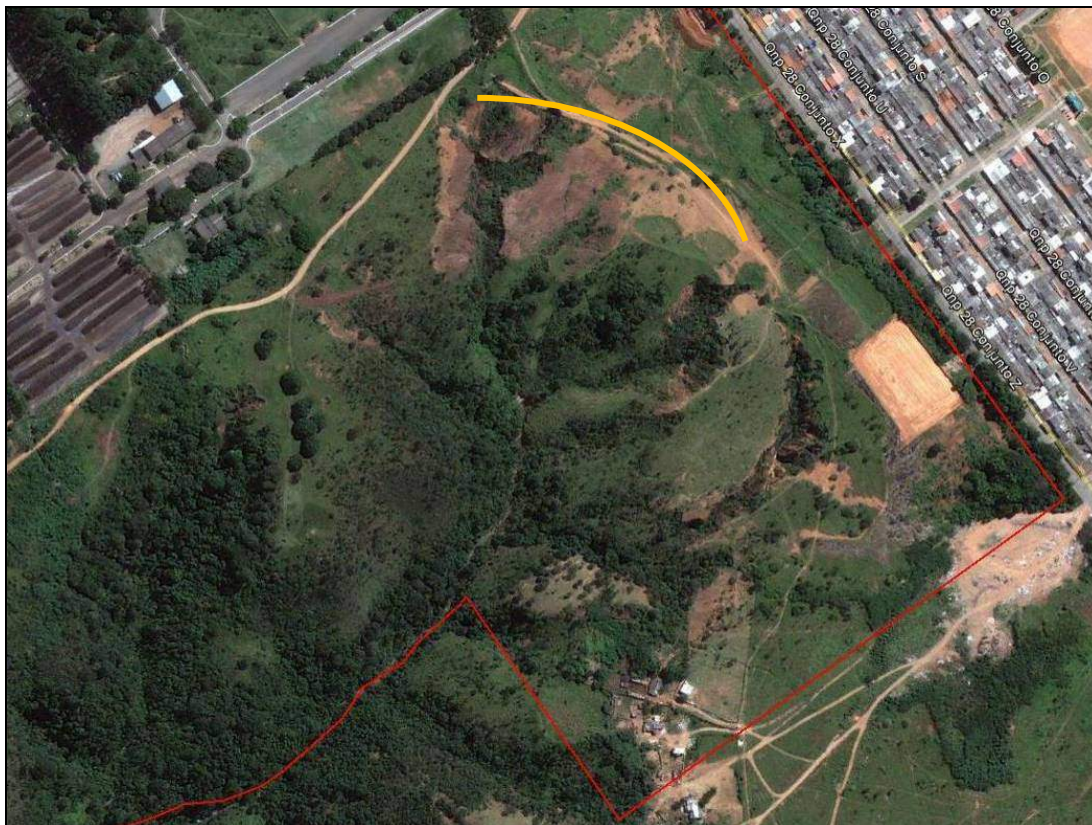
No que diz respeito às medidas de controle executadas na área de estudo, têm-se ações de terraceamento na cabeceira do córrego do Valo, bem como na região central, entre as lagoas tratamento de efluentes da UILE e as vertentes do lado direito do córrego do Valo (Figura 121 e Figura 122).

**Figura 122 – Cabeceira do córrego do Valo com detalhe ao terraceamento executado no intuito de redirecionar as águas pluviais para fora das erosões instaladas.**

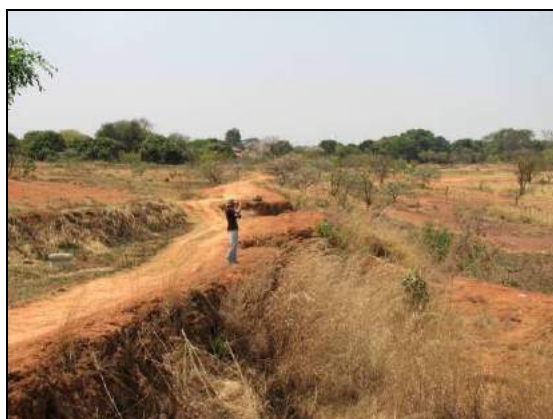
**Figura 123 - Vista do terraceamento a montante das erosões no córrego do Valo.**

Em ambos os casos, as ações de terraceamento foram executadas no intuito de redirecionar as águas superficiais das cabeceiras das erosões, áreas desprovidas de vegetação nativa (Figura 123 a Figura 126).

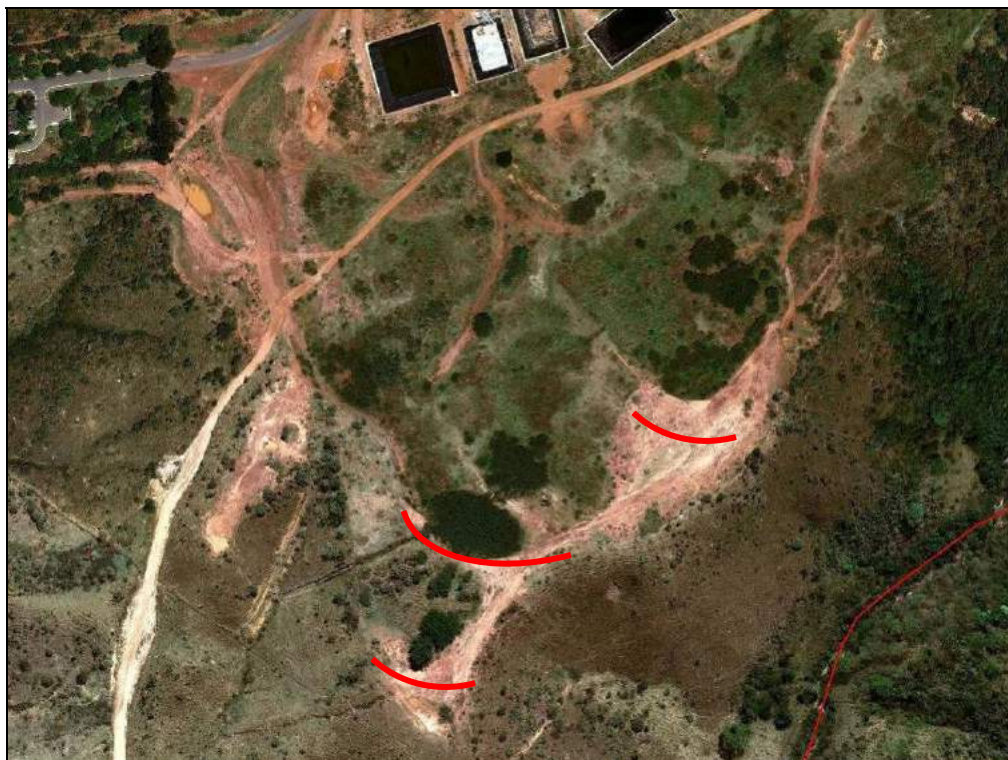
Figura 125 – Vista da área próxima às lagoas de tratamento de chorume com detalhe ao solo exposto e às áreas de terraceamento na borda de chapada destaque em vermelho.

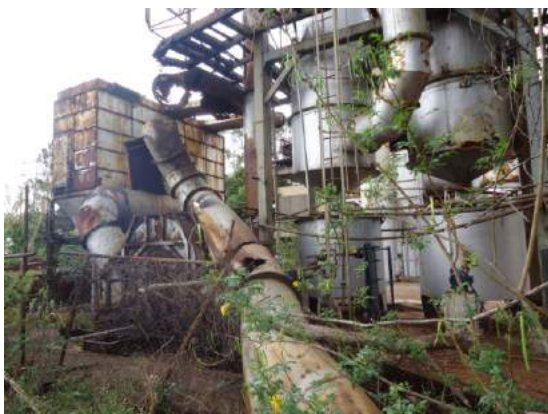
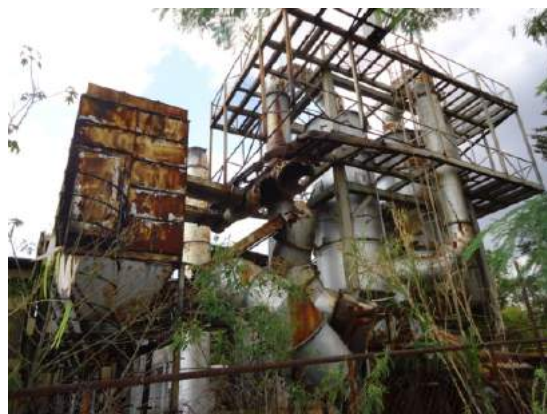
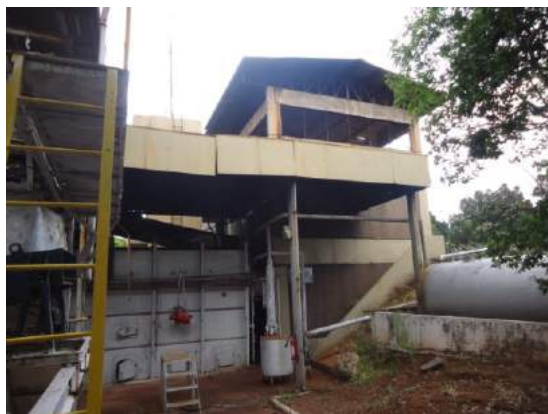
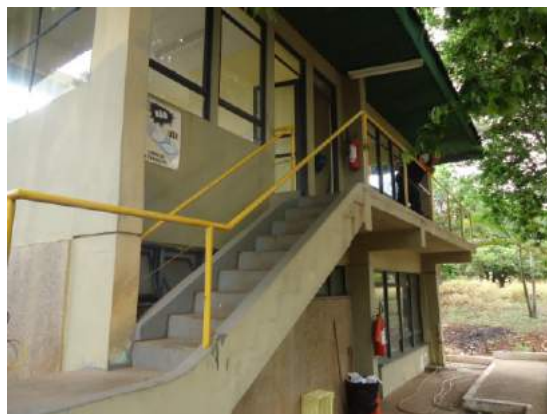
**Figura 127 – Aspectos gerais da UILE.**

Atualmente a estrutura da UILE está desativada, e parte desta estrutura está em avançado processo de deterioração com aparentes registros de oxidações das estruturas que compõem os filtros e sistemas de controle de poluição, conforme demonstram a Figura 127 a Figura 130.

Na condição atual gera insegurança por constante risco de desabamento. Desta forma, é desejável a remoção de toda a estrutura que não possui nenhuma utilidade devido à inviabilidade de reaproveitamento naquele empreendimento.

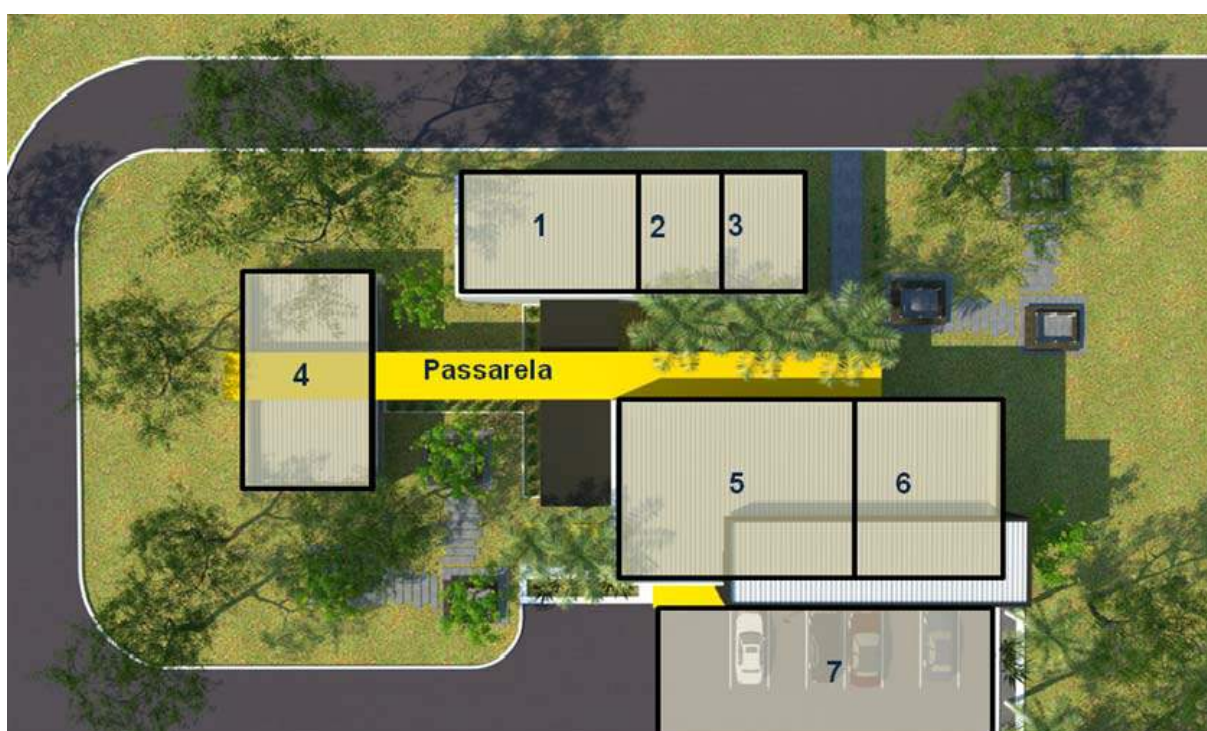
**Figura 131 – Proposição de lay-out.**

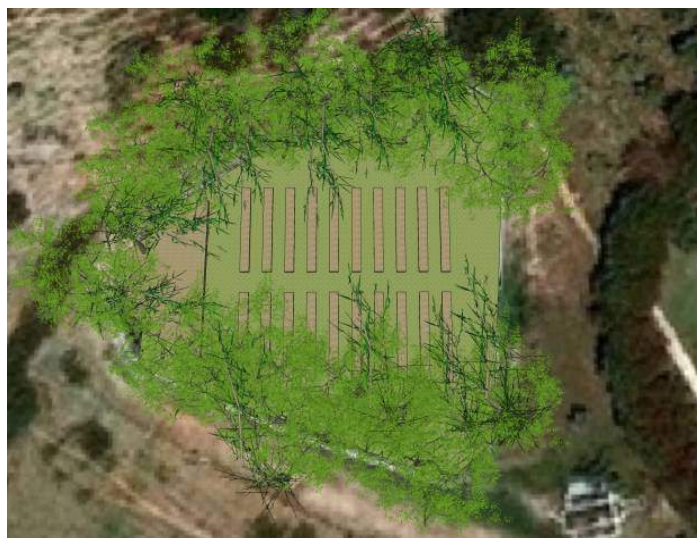
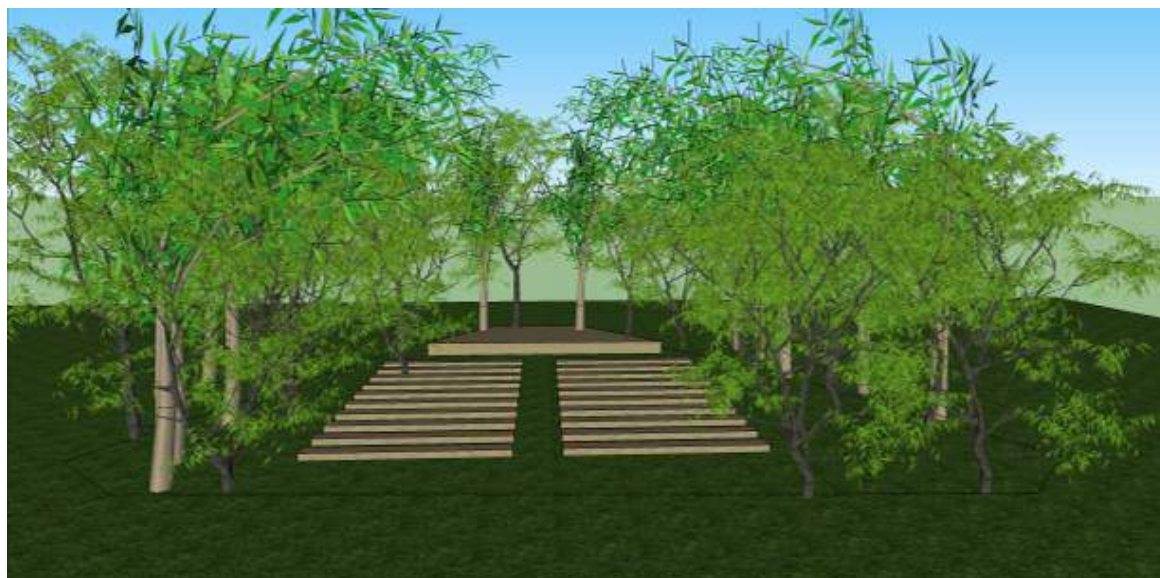
**Figura 138 - Proposta de Anfiteatro Natural de Bambu.**

Propõe-se o Anfiteatro Natural de Bambu (Figura 138 a Figura 140), composto por uma cúpula de vegetação alta adensada com a função de manter a estabilização do solo, somando caracterizações arquitetônicas oferecendo abrigo com sobreamento adequado, conforto térmico, acústico e lumínico.

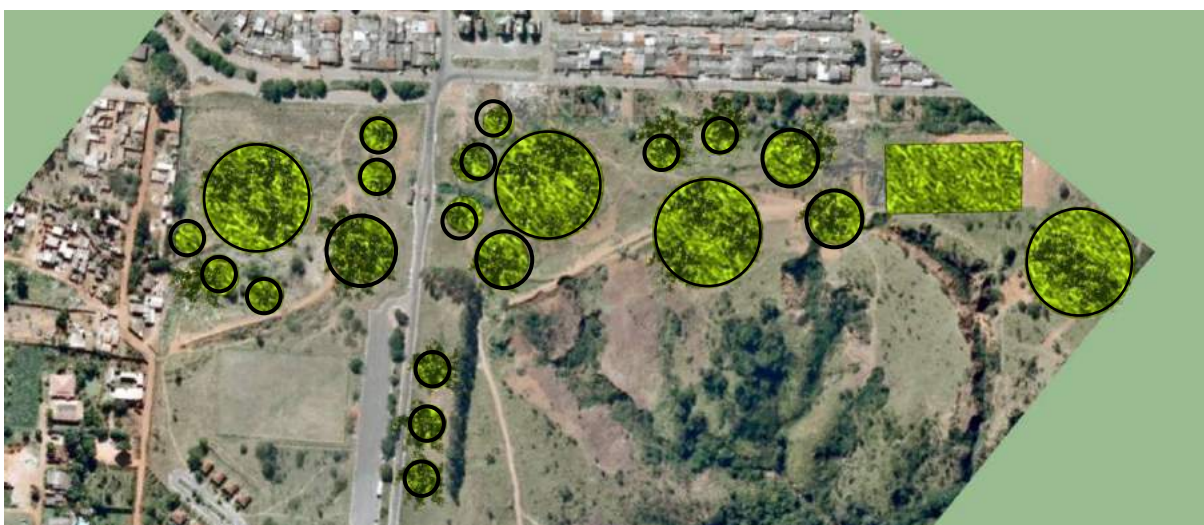
**Figura 141 – Ilhas de vegetação no Parque Linear.**

Serão incorporadas diversas ilhas de vegetações no processo de recobrimento orgânico do solo, estas ilhas possuem o propósito de plantio gradativo de espécies para monitoramento bem como a supervisão de desenvolvimento desta vegetação (Figura 141).

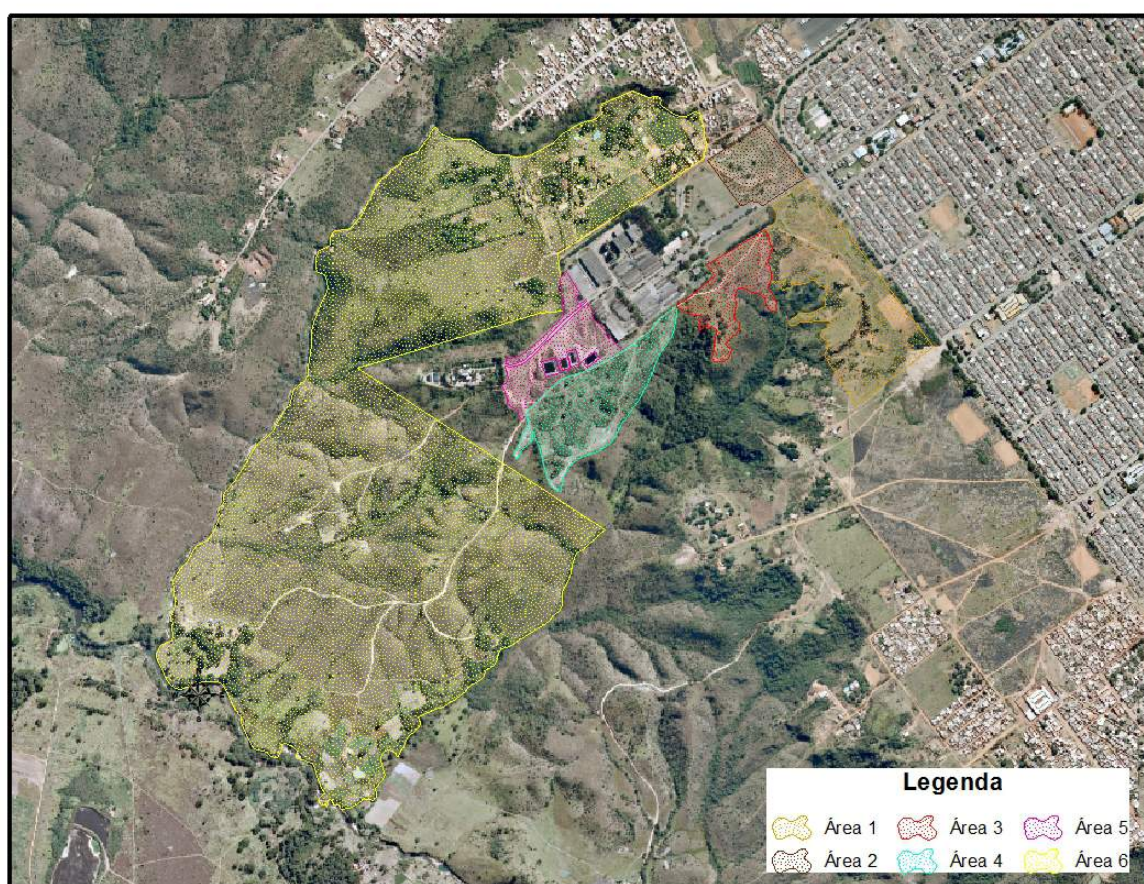
**Figura 143 - Delimitação das áreas a recuperar (Fonte: Google Earth, 2012).**

Para o planejamento das ações do presente Plano de Recuperação de Áreas Degradadas a área de influência direta foi dividida em subáreas, de acordo com suas características, usos e fatores de degradação. Consequentemente, as soluções propostas são diferenciadas de acordo com tais características. Para cessar os danos diretos e indiretos às áreas objeto do PRAD algumas medidas são necessárias e foram devidamente individualizadas, e quantificadas (Figura 143).

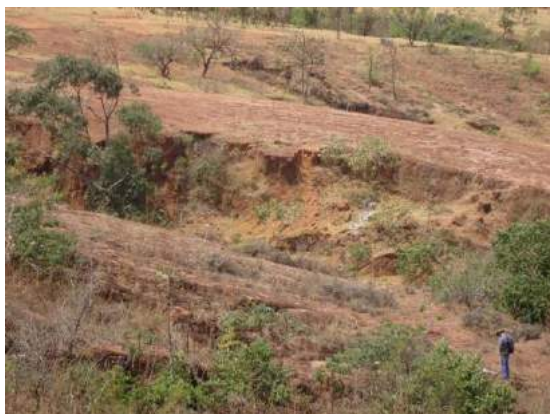
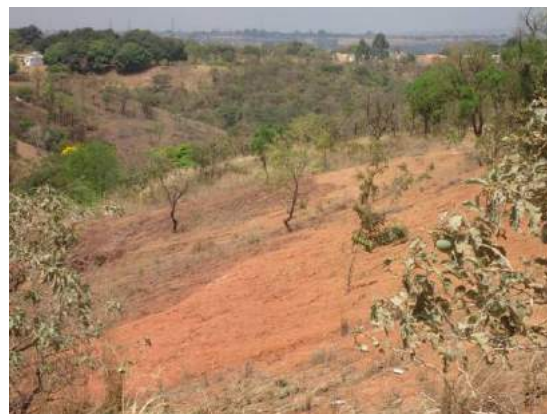
**Figura 144 - Aspecto da área 1 no entorno das erosões, onde foi realizada a suavização de taludes.**

A área 1 possui superfície bastante irregular e remoção parcial do horizonte superficial do solo para aterramento de ruas e lotes no Setor P-Sul, que deixou em parte da área um substrato duro com rochas expostas, que dificulta o estabelecimento e desenvolvimento vegetal nestes locais (Figura 144 e Figura 145).

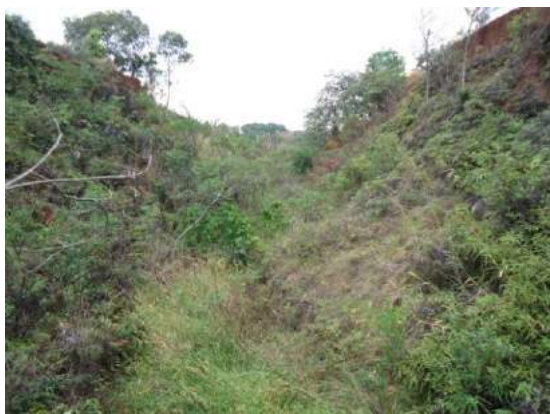
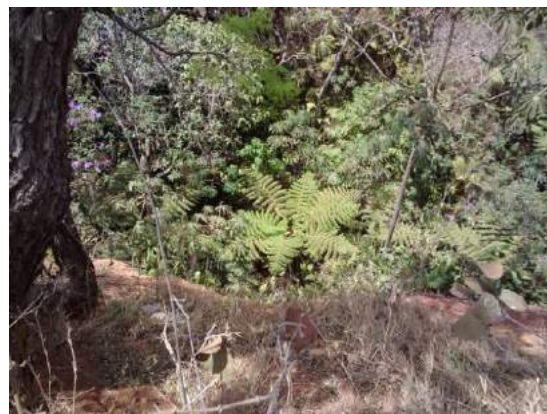
**Figura 146 - Vegetação nativa estabelecida dentro da voçoroca que evidencia a estabilidade geotécnica local.**

Avaliando imagens de satélites disponíveis no Google Earth (2012) de vários anos, percebe-se que as erosões estão estabilizadas, o que pode ser constatado no avançado estágio de desenvolvimento da vegetação no interior das mesmas, como também ausência de movimento de massa ou erosões superficiais (Figura 146 e Figura 147).

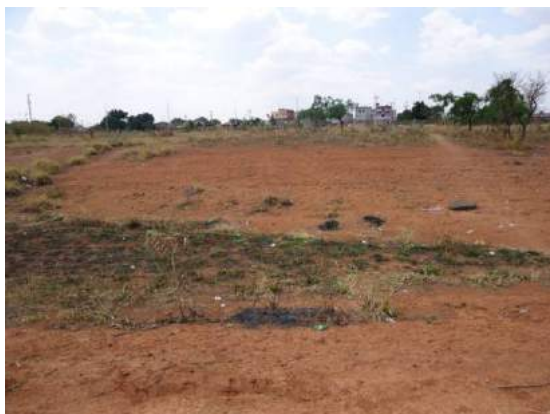
A vegetação predominante nos locais nos quais ainda ocorre presença do horizonte A do solo, é a *Bracharia* sp. (capim-braquiária). No entanto percebe-se a exposição frequente de horizontes subsuperficiais do solo, com ausência ou presença pequena de vegetação. Verificam-se poucos espécimes arbóreos nativos do cerrado (Figura 148 e Figura 149). Nestas áreas podem ser encontradas espécimes nativos como lobeira (*Solanum lycocarpum* St.Hil.), pequi (*Caryocar brasiliense* Camb.), mata-barata (*Andira* sp.) e quaresmeira (*Tibouchina candolleana* (DC.) Cogn.). Avaliando áreas adjacentes conservadas, conclui-se que a vegetação pré-existente era de cerrado *strictu sensu*.

**Figura 148 - Aspecto da área 1 tendo ao fundo o setor P-Sul.**

Posteriormente, recomenda-se a introdução, pouco adensada de espécies arbóreas nativas e a cobertura da superfície por herbáceas, sobretudo grama-batatais (*Paspalum notatum* Fuggle) e adubos verdes, que apresenta rusticidade e desenvolvimento agressivo, não invasivo e grande capacidade de atuar como elemento de resistência ao escoamento e a perda de solo por erosão. A gramínea permitirá que o solo permaneça protegido até o desenvolvimento da vegetação de maior porte, não resistindo ou proliferando-se quando do sobremento total da área pelas espécies arbóreas.

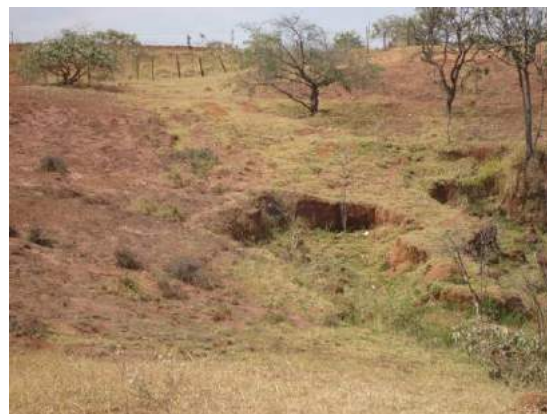
**Figura 149 - Aspecto da área 1 com algumas árvores nativas remanescentes.**

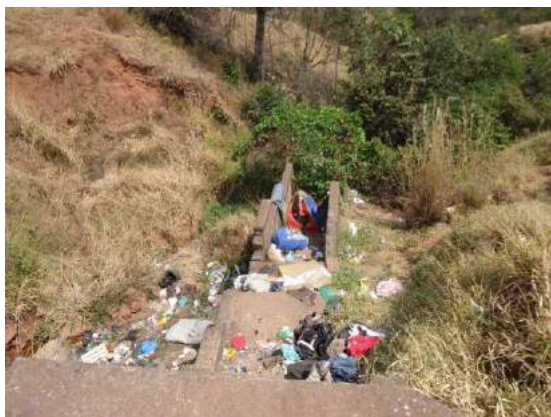
**Figura 150 - Resíduos sólidos dispostos nas proximidades de estrutura de drenagem superficial desativada.**

áreas planas. Os resíduos que se encontram dispersos dentro das erosões (Figura 150 e Figura 151) demandam o recolhimento manual, podendo ser utilizados recipientes do tipo “big-bags” que poderão ser içados pelo braço de uma retroescavadeira. A destinação dos resíduos deverá ser para um aterro sanitário.

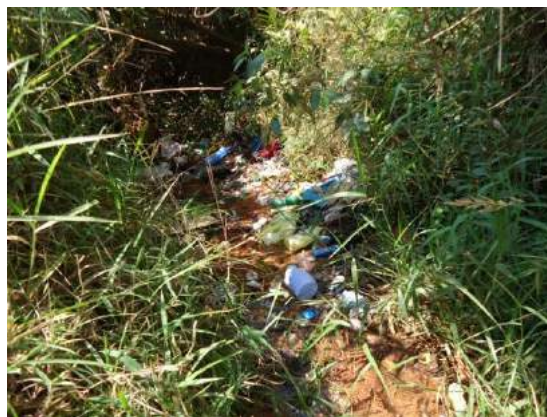
**Figura 151 - Resíduos sólidos carregados pela chuva para o curso do manancial, cabeceira do córrego do Valo.**

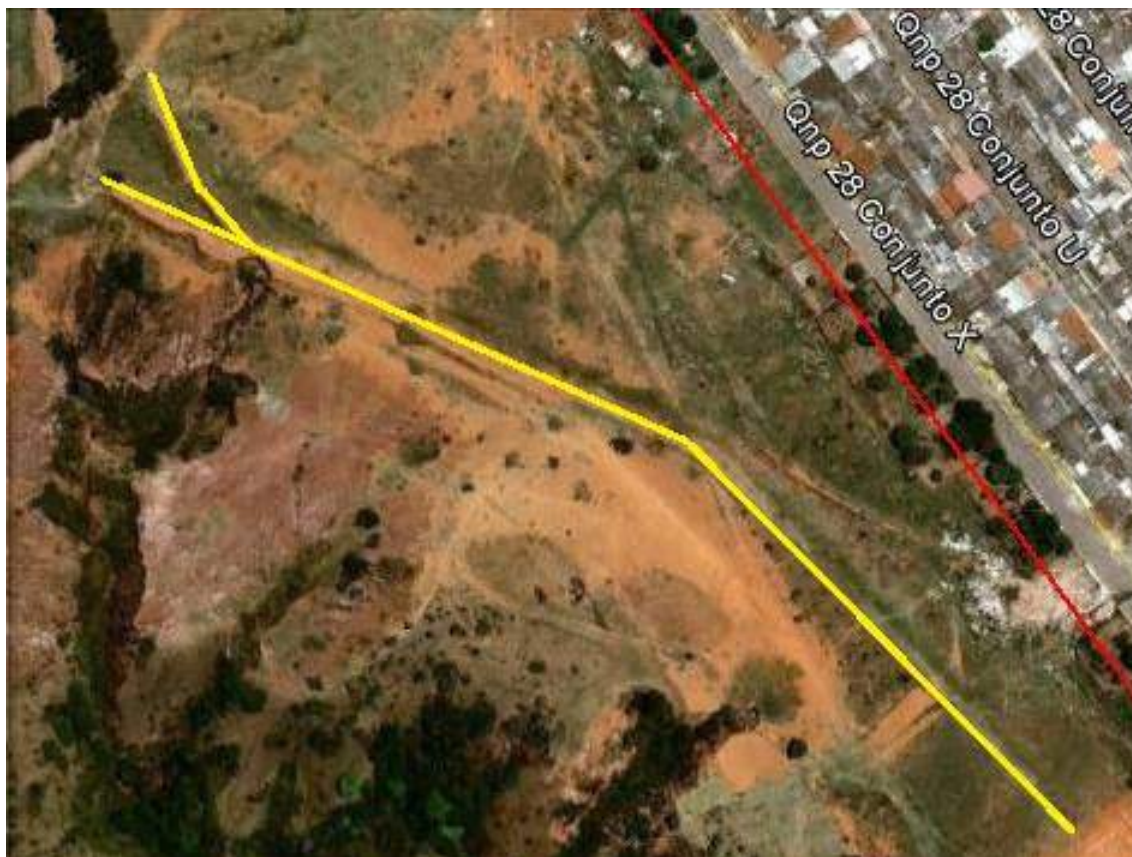
**Figura 152 - Imagem de satélite demonstrando na linha amarela a localização do dique a ser reconformado (Google Earth, 2012).**

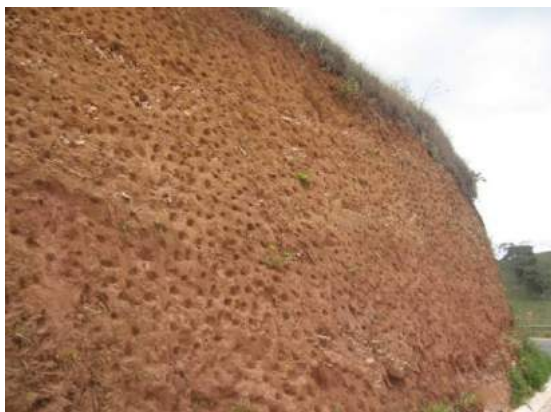
**Figura 154 - A foto demonstra o aspecto do microcoveamento em um talude de corte.**

Nas superfícies a receberem a proteção vegetal por hidrosemeadura, deverá ser executada a abertura de pequenas covas manualmente por meio de enxadas ou enxadões, paralelos entre si e espaçados de 0,10 m, com profundidade de 10 cm e largura de 10 cm (Figura 154 e Figura 155). Onde houver possibilidade o serviço poderá ser feito com uma gradagem leve.

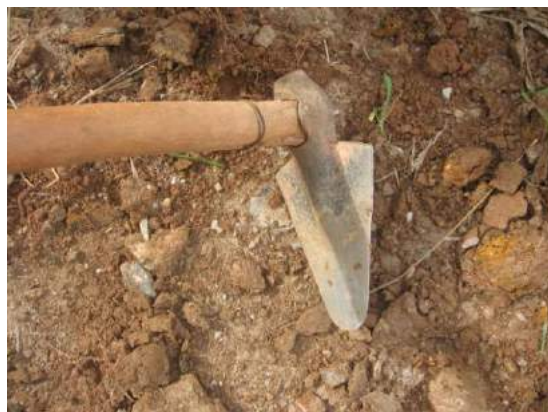
**Figura 155 - Ferramenta manual utilizada para o microcoveamento dos taludes para receber a hidrosemeadura.**

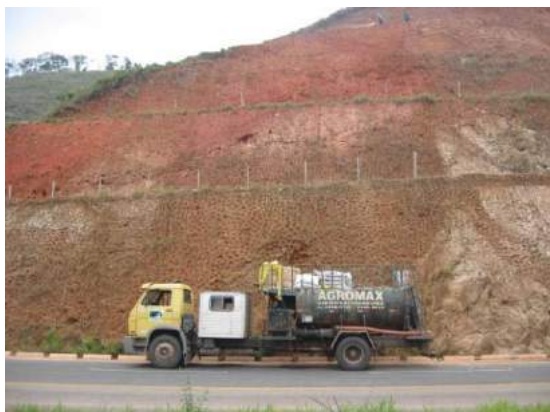
**Figura 156 - A foto demonstra um caminhão de hidrosemeadura utilizado para realizar a proteção vegetal em talude de corte em uma obra rodoviária.**

Após adicionar os componentes no tanque do caminhão de hidrosemeadura, deverá agitar durante 5 minutos e aplicar em toda a superfície. Um caminhão com capacidade de 5.000 litros é suficiente para o jateamento em uma área de 2.500 m<sup>2</sup>. A solução preparada no caminhão de hidrosemeadura deverá ser continuamente agitada durante a operação e distribuída homogeneamente em toda a superfície do talude, em taxas de aplicação da ordem de 20.000 litros/ha (2 litros/m<sup>2</sup>) (Figura 156 e Figura 157).

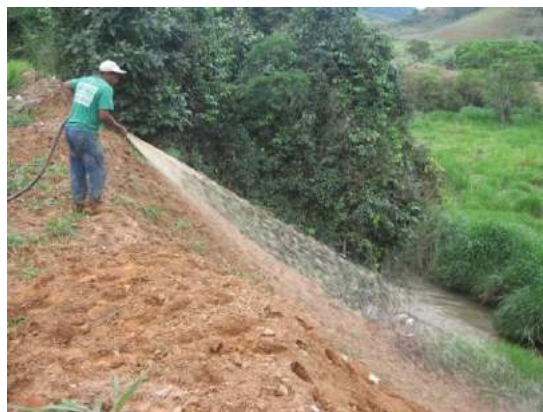
**Figura 157 – Ilustração do jateamento da solução de sementes e fertilizantes em talude marginal de um rio.**

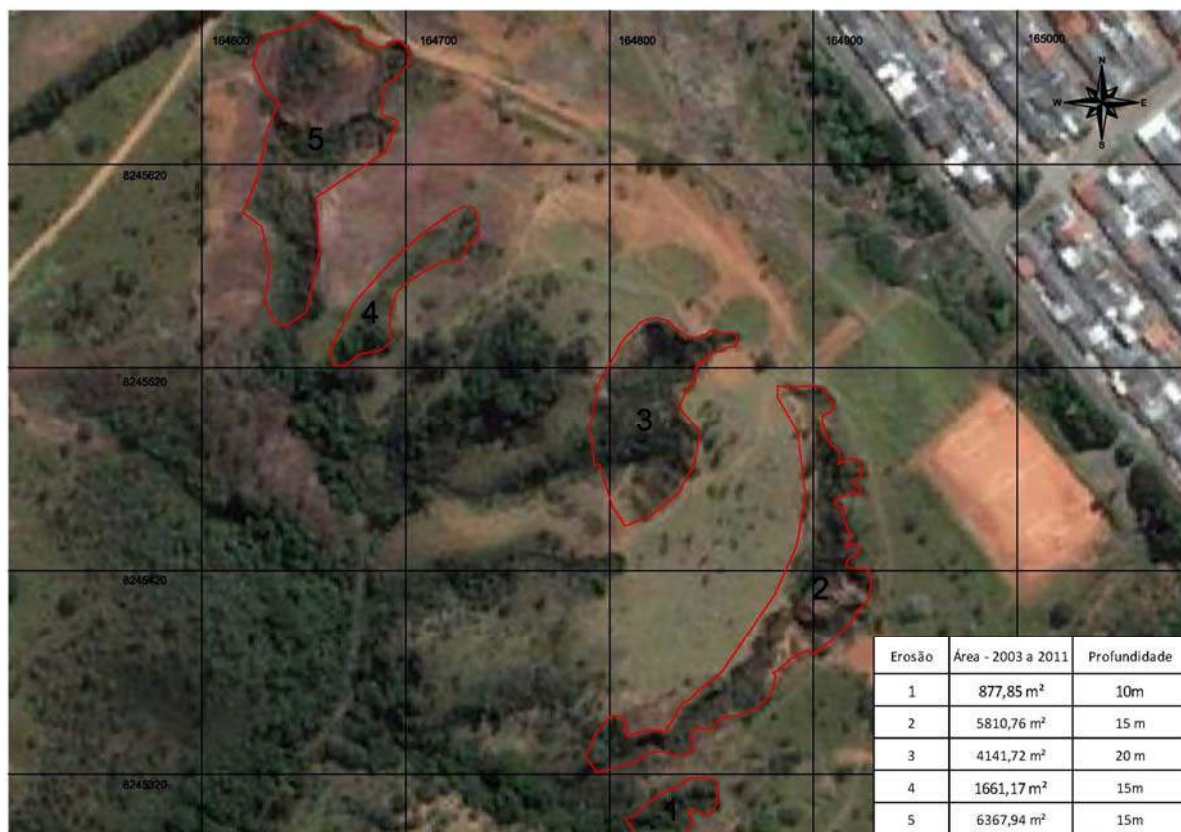
**Figura 158 - Imagem de satélite demonstrando as erosões da Área 1 (Fonte: Google Earth, 2012).**

Dentro das voçorocas, como forma de promover o travamento eficaz do solo e evitar carreamento de sedimentos para os cursos d'água, recomenda-se o plantio de mudas de espécies nativas de taquaras e tabocas. Considerando a inexistência da oferta de mudas de tais espécies nos viveiros especializados, a obtenção de mudas e materiais propagativos deverá ocorrer mediante coleta em ambientes naturais nas proximidades. Estima-se, desta forma que um total de 200 mudas deverão ser plantadas dentro das voçorocas da área 1, que resultam em uma área de 1,88.19 ha (Figura 158).

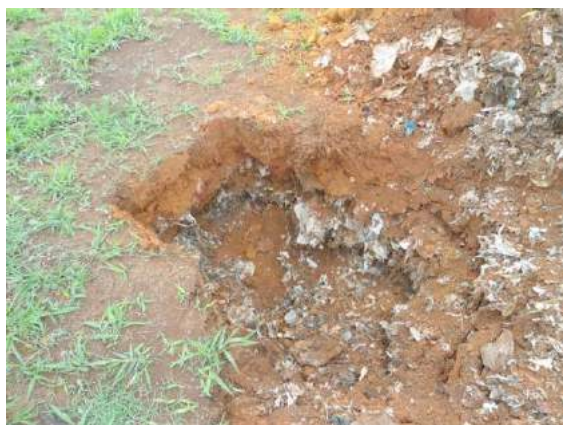
Pelas avaliações realizadas foi constatado a presença de resíduos sólidos sobre uma camada de solo de aproximadamente 25 cm de solo, chegando as escavações em até 1,0 metro sem ultrapassar a camada de lixo soterrada. Pelo estágio da decomposição avalia-se que se trata de lixo enterrado ali há mais de 10 anos (Figura 159 e Figura 160).

**Figura 159 - Lixo soterrado na área 2.**  
**Coordenadas SICAD – Sirgas 2000/E-**  
**164634.2922/ N-8245879.7925.**

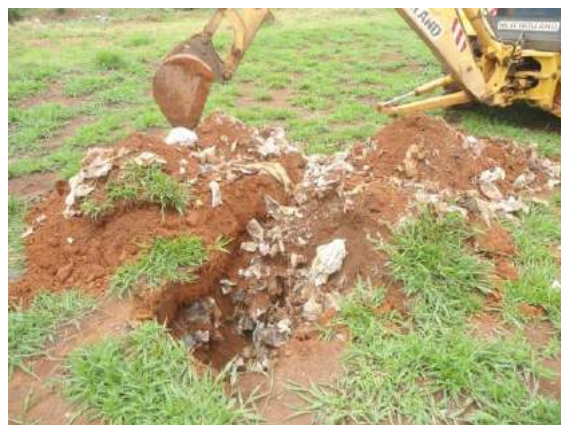
**Figura 160 - Lixo soterrado na área 2.**  
**Coordenadas SICAD – Sirgas 2000/E-**  
**164634.2922/ N-8245879.7925.**

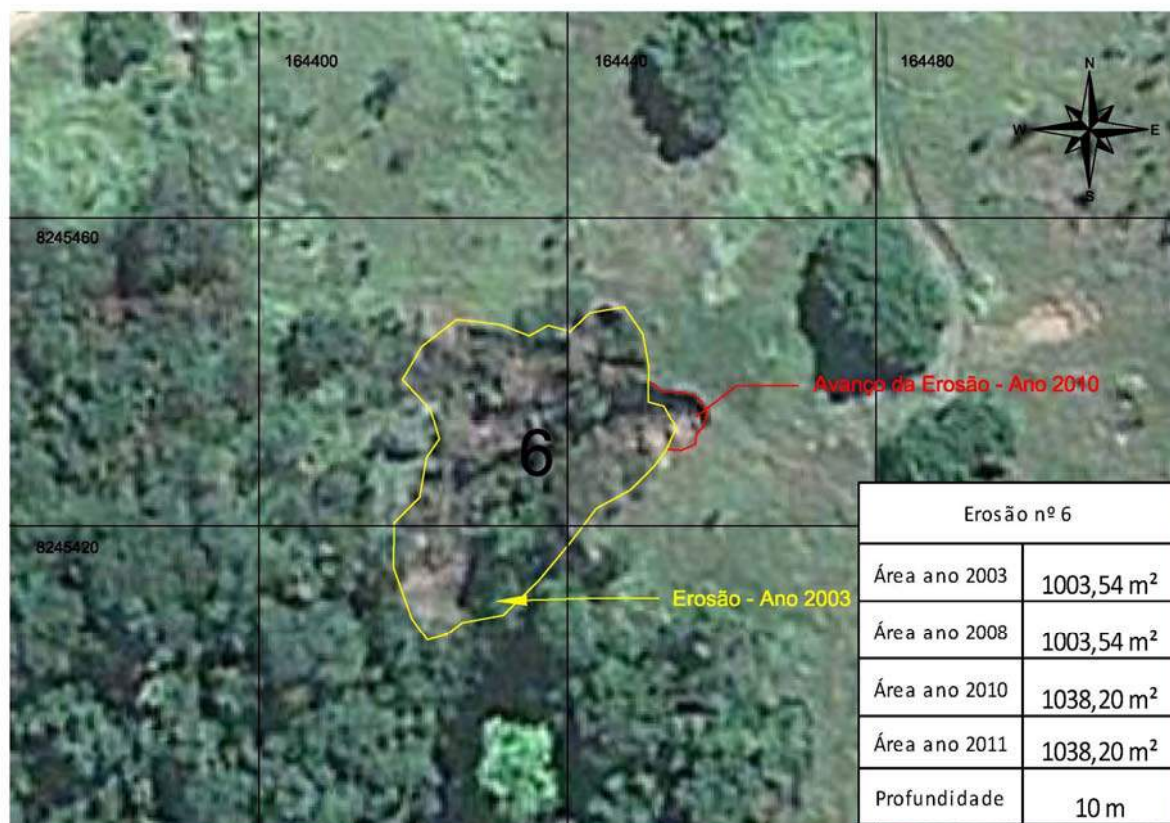
Avaliando imagens de satélites disponíveis no Google Earth (2012), percebe-se que uma erosão encontra-se ativa e teve avanço nos últimos 10 (dez) anos (Figura 161). Em uma parte da erosão foi observado movimento de massa.

**Figura 161 - Imagem de satélite demonstra avanço da erosão entre o ano de 2003 e 2010.**  
 (Fonte: Google Earth, 2012).

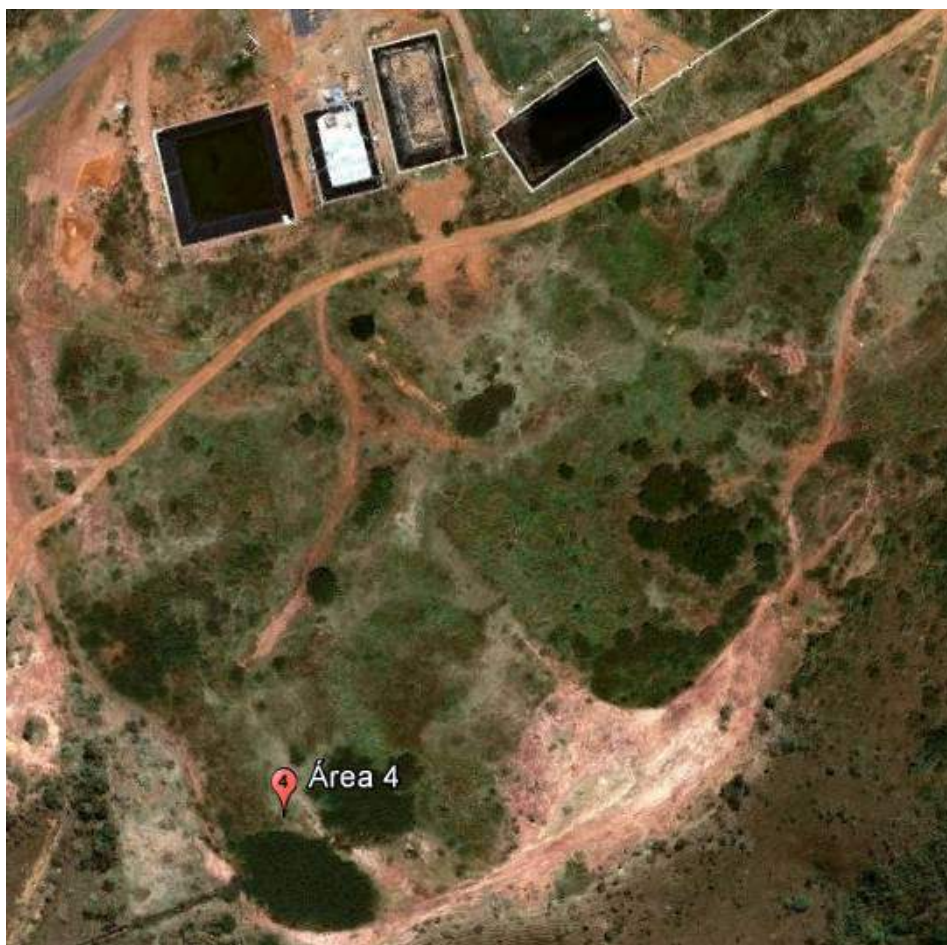
**Figura 163 - Imagem orbital indicando abaciamento, dissipador de energia áreas de solo exposto em borda de chapada na área do SLU em Ceilândia. Fonte: Google earth 2012. Imagem de 06/10/2008.**

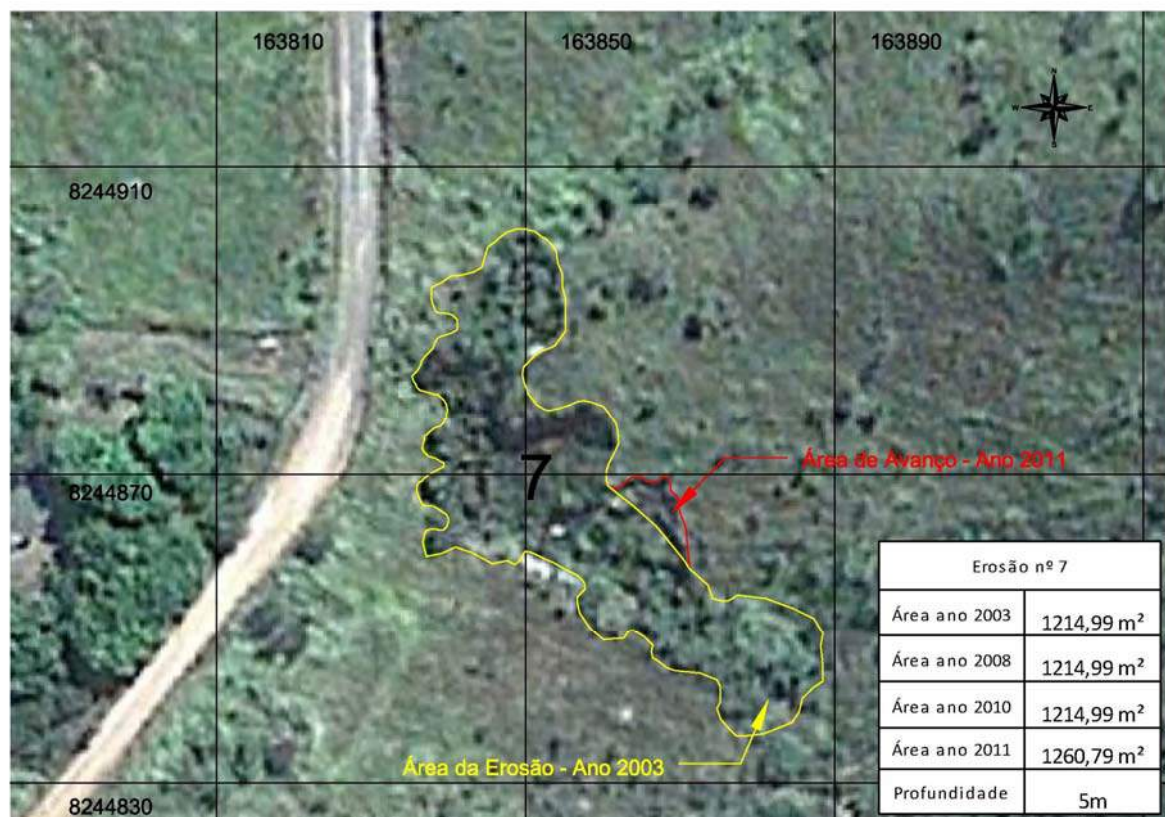
Avaliando imagens de satélites disponíveis no Google Earth (2012), percebe-se que uma erosão ativa com avanço nos últimos 10 (dez) anos, fora da área, porém impactada pela dinâmica pluvial da mesma. Este processo erosivo é agravado pelo deságue das águas provindas do topo da chapada, já que não estão direcionadas para a descida d'água em escada que funciona como dissipador de energia. Em uma parte da erosão foi observado movimento de massa (Figura 164).

**Figura 164 - Imagem orbital indicando erosão ativa na área 5.**

A existência de escada dissipadora de energia no local deve ser considerada como alternativa para o escoamento do excedente de água acumulado, de modo a evitar o transbordamento dos diques. Neste sentido, a escada deverá ser utilizada como extravasador para o dique. Este extravasador com dissipador de energia deverá ter sua estrutura revisada e reformada, tendo em vista danos causados pelo tempo.

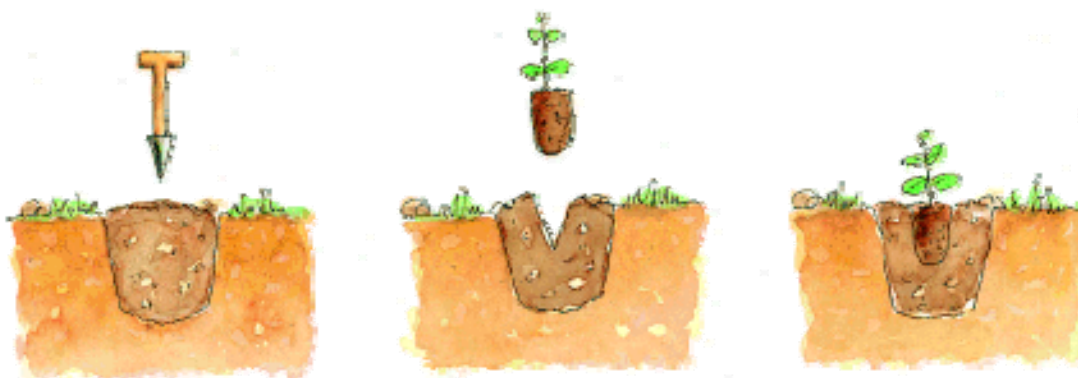
Colocar a muda no centro da cova, introduzindo com cuidado o torrão completo da muda na “coveta” previamente efetuada.

Finalmente, com as mãos, se pressiona ligeiramente o solo no entorno da muda para evitar ar entre as raízes.

**Figura 173 - A forma correta de se plantar mudas.**

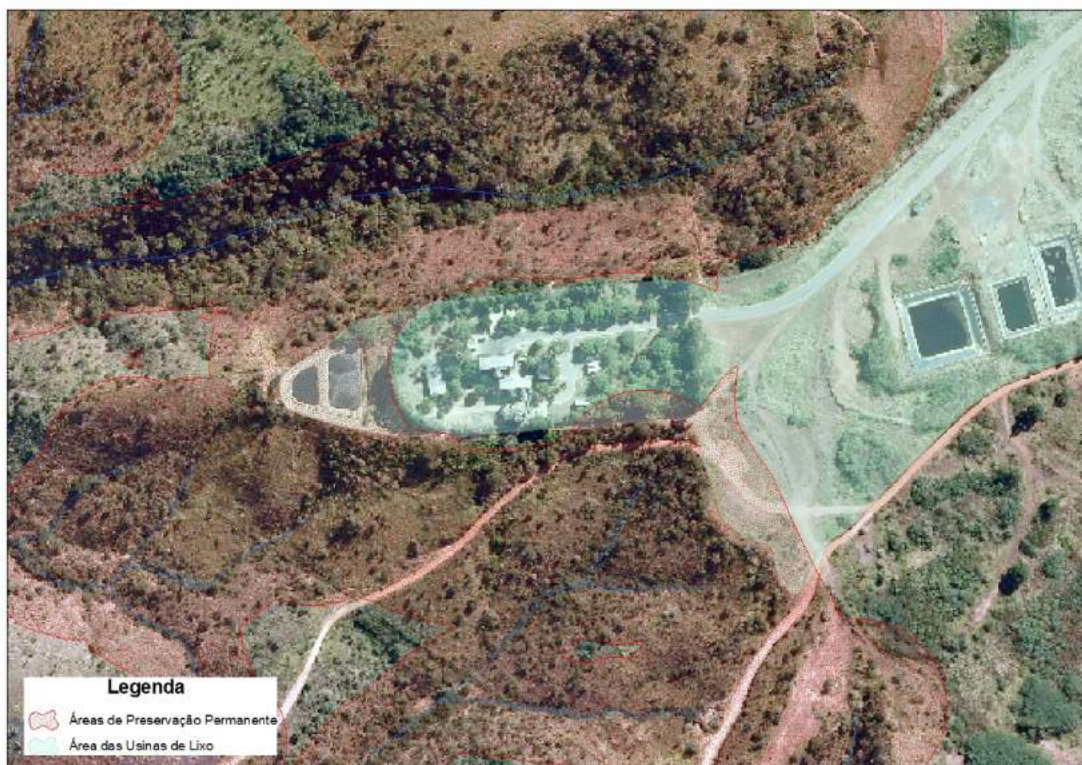
Na Figura 179, pode ser visualizado o detalhe da abrangência da APP de borda de chapada sobre a Usina de Incineração de Lixo Especial – UILE. Percebe-se que as lagoas encontram-se na APP de borda de chapada, definida a partir da linha de ruptura do relevo (declividade acima de 6° (11%)), numa projeção de 100 metros no sentido reverso da chapada, ou seja a encosta (borda). Tais lagoas não são mais utilizadas e, pela proposição

**Figura 179 - Abrangência da APP de borda de chapada na área da UILE.**

apresentada no presente projeto, prevê ali um teatro de bambus, ao ar livre, espaço para atividades educacionais e culturais.
