# **PLANO DE RECUPERAÇÃO DE ÁREAS DEGRADADAS - PRAD -**

## **RELATÓRIO FINAL**

**ÁREAS DO ENTORNO DAS USINAS DO SLU EM  
CEILÂNDIA/DF:  
UCTL - USINA CENTRAL DE TRATAMENTO DE LIXO  
UILE - USINA DE INCINERAÇÃO DE LIXO ESPECIAL**

**JANEIRO/2013**

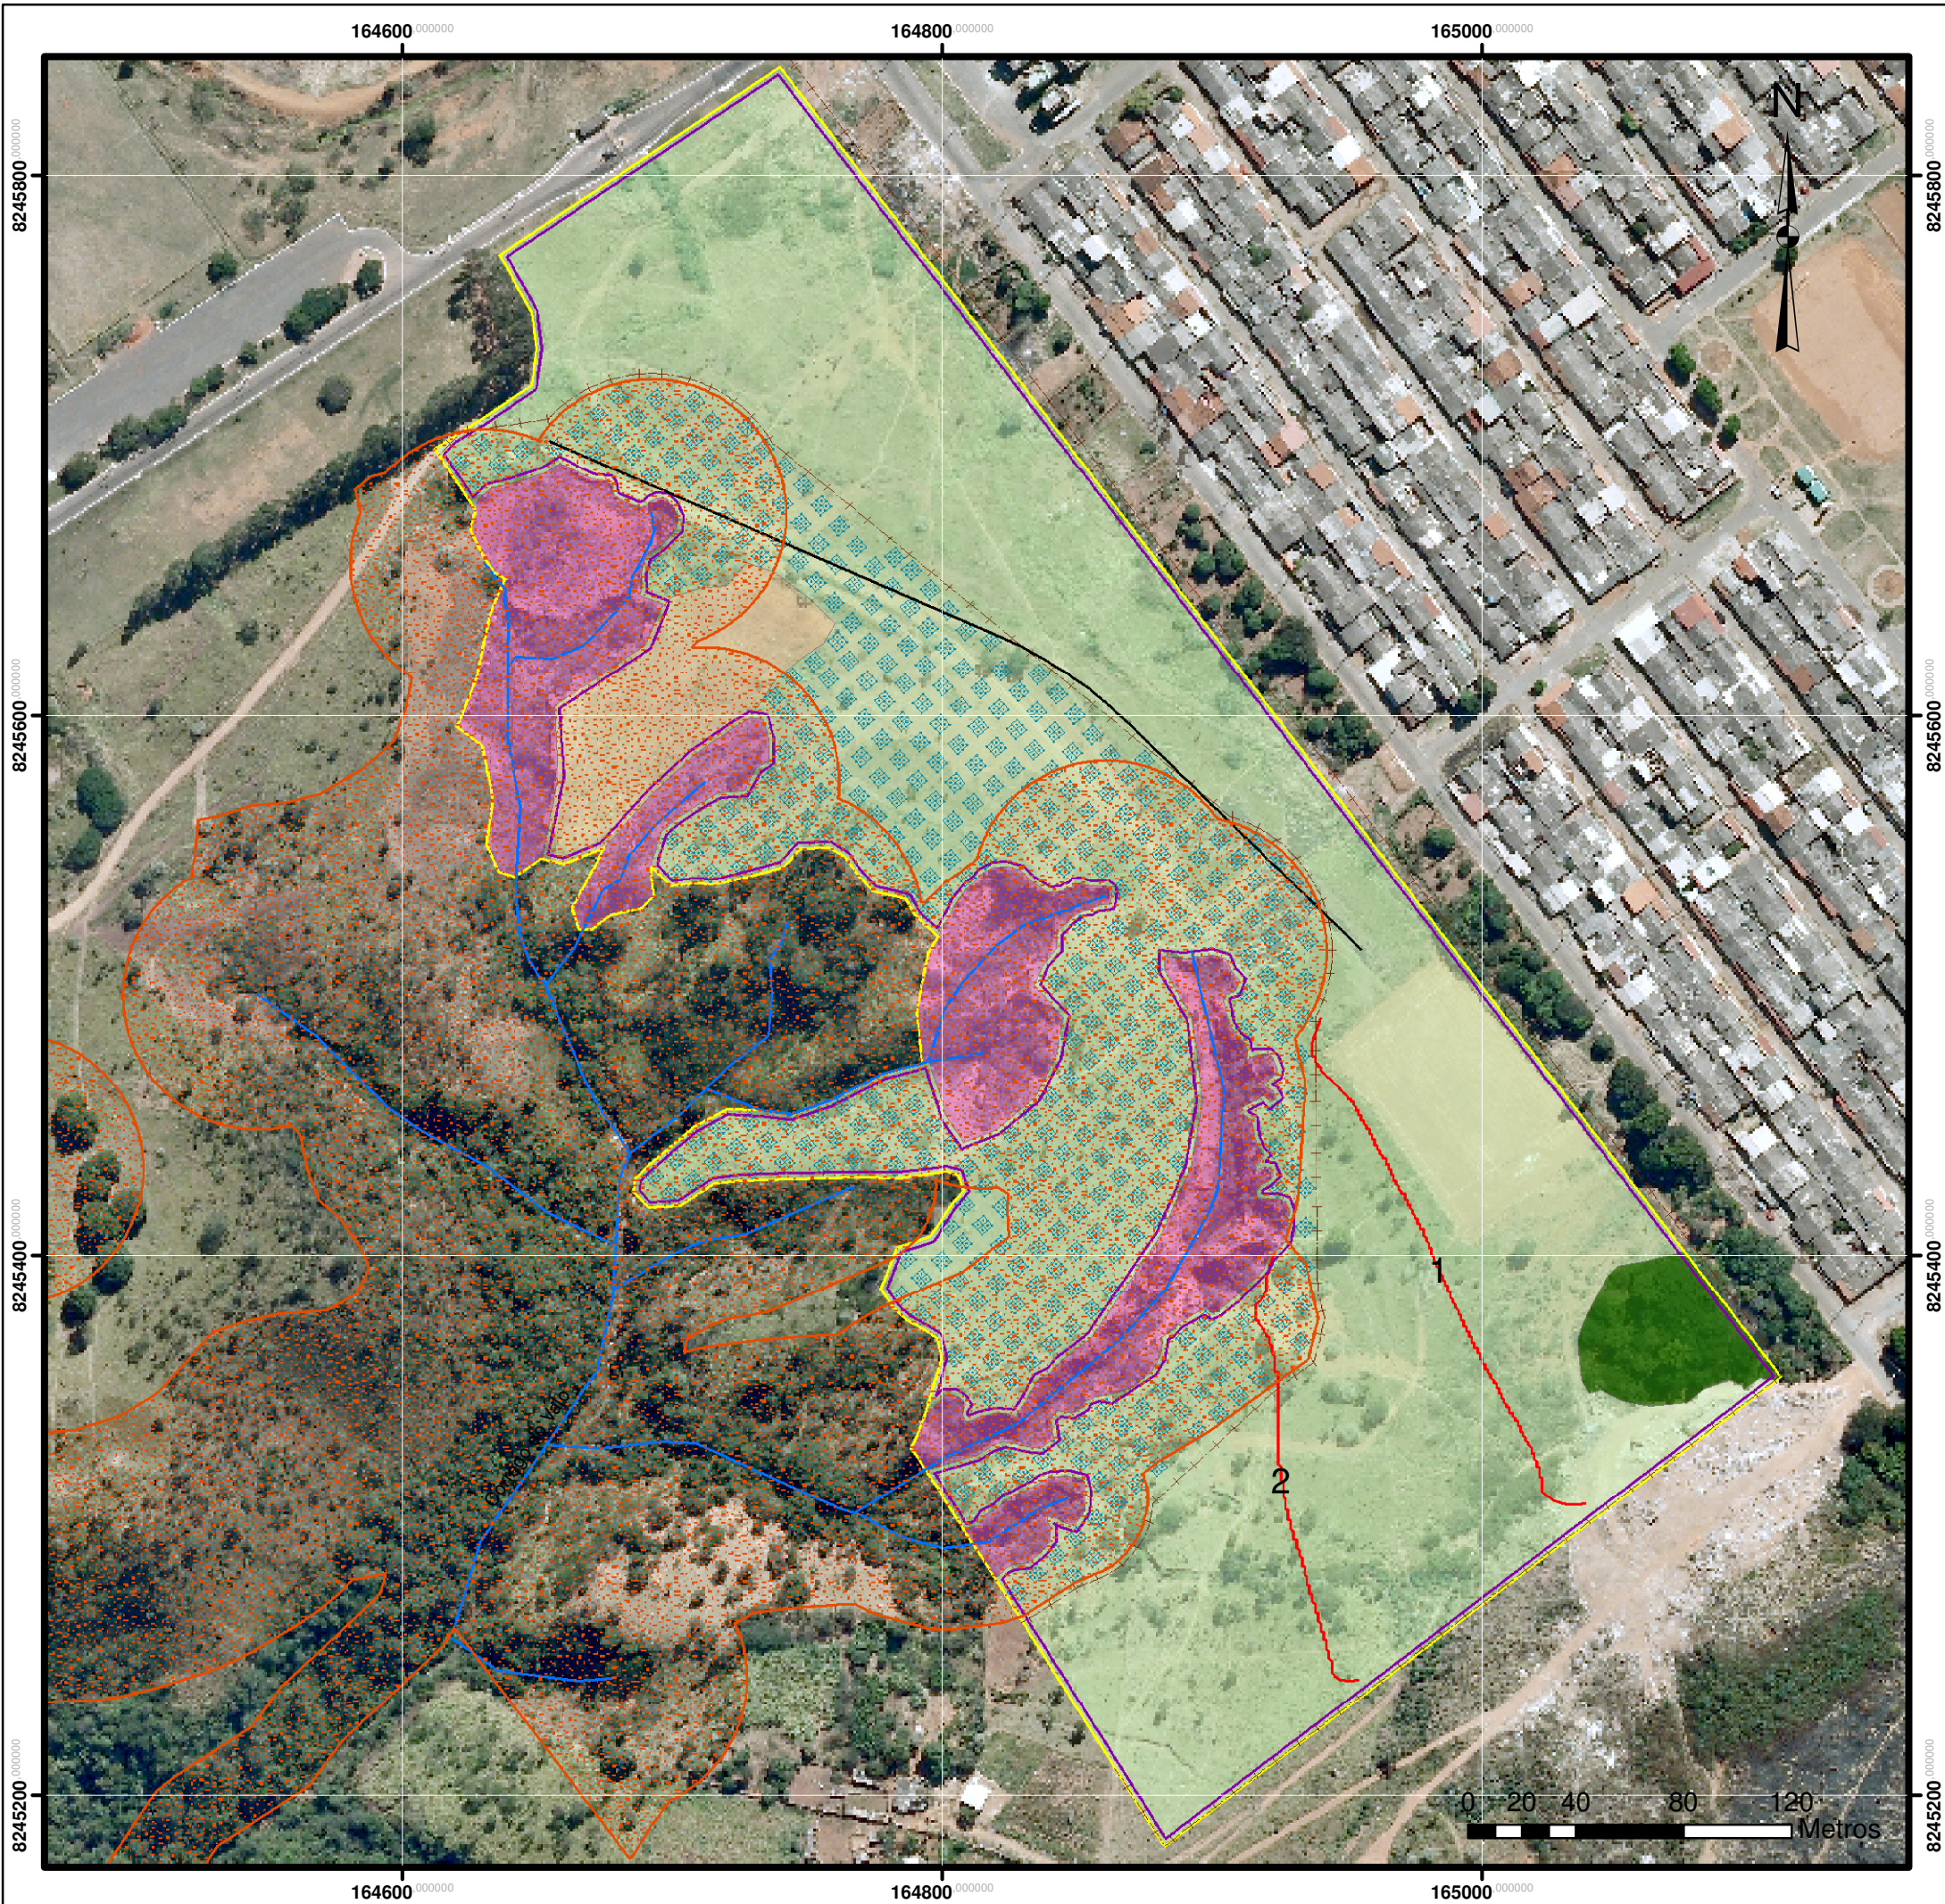
## Planta de Detalhe - Área 1

# Planta da Área Recuperada

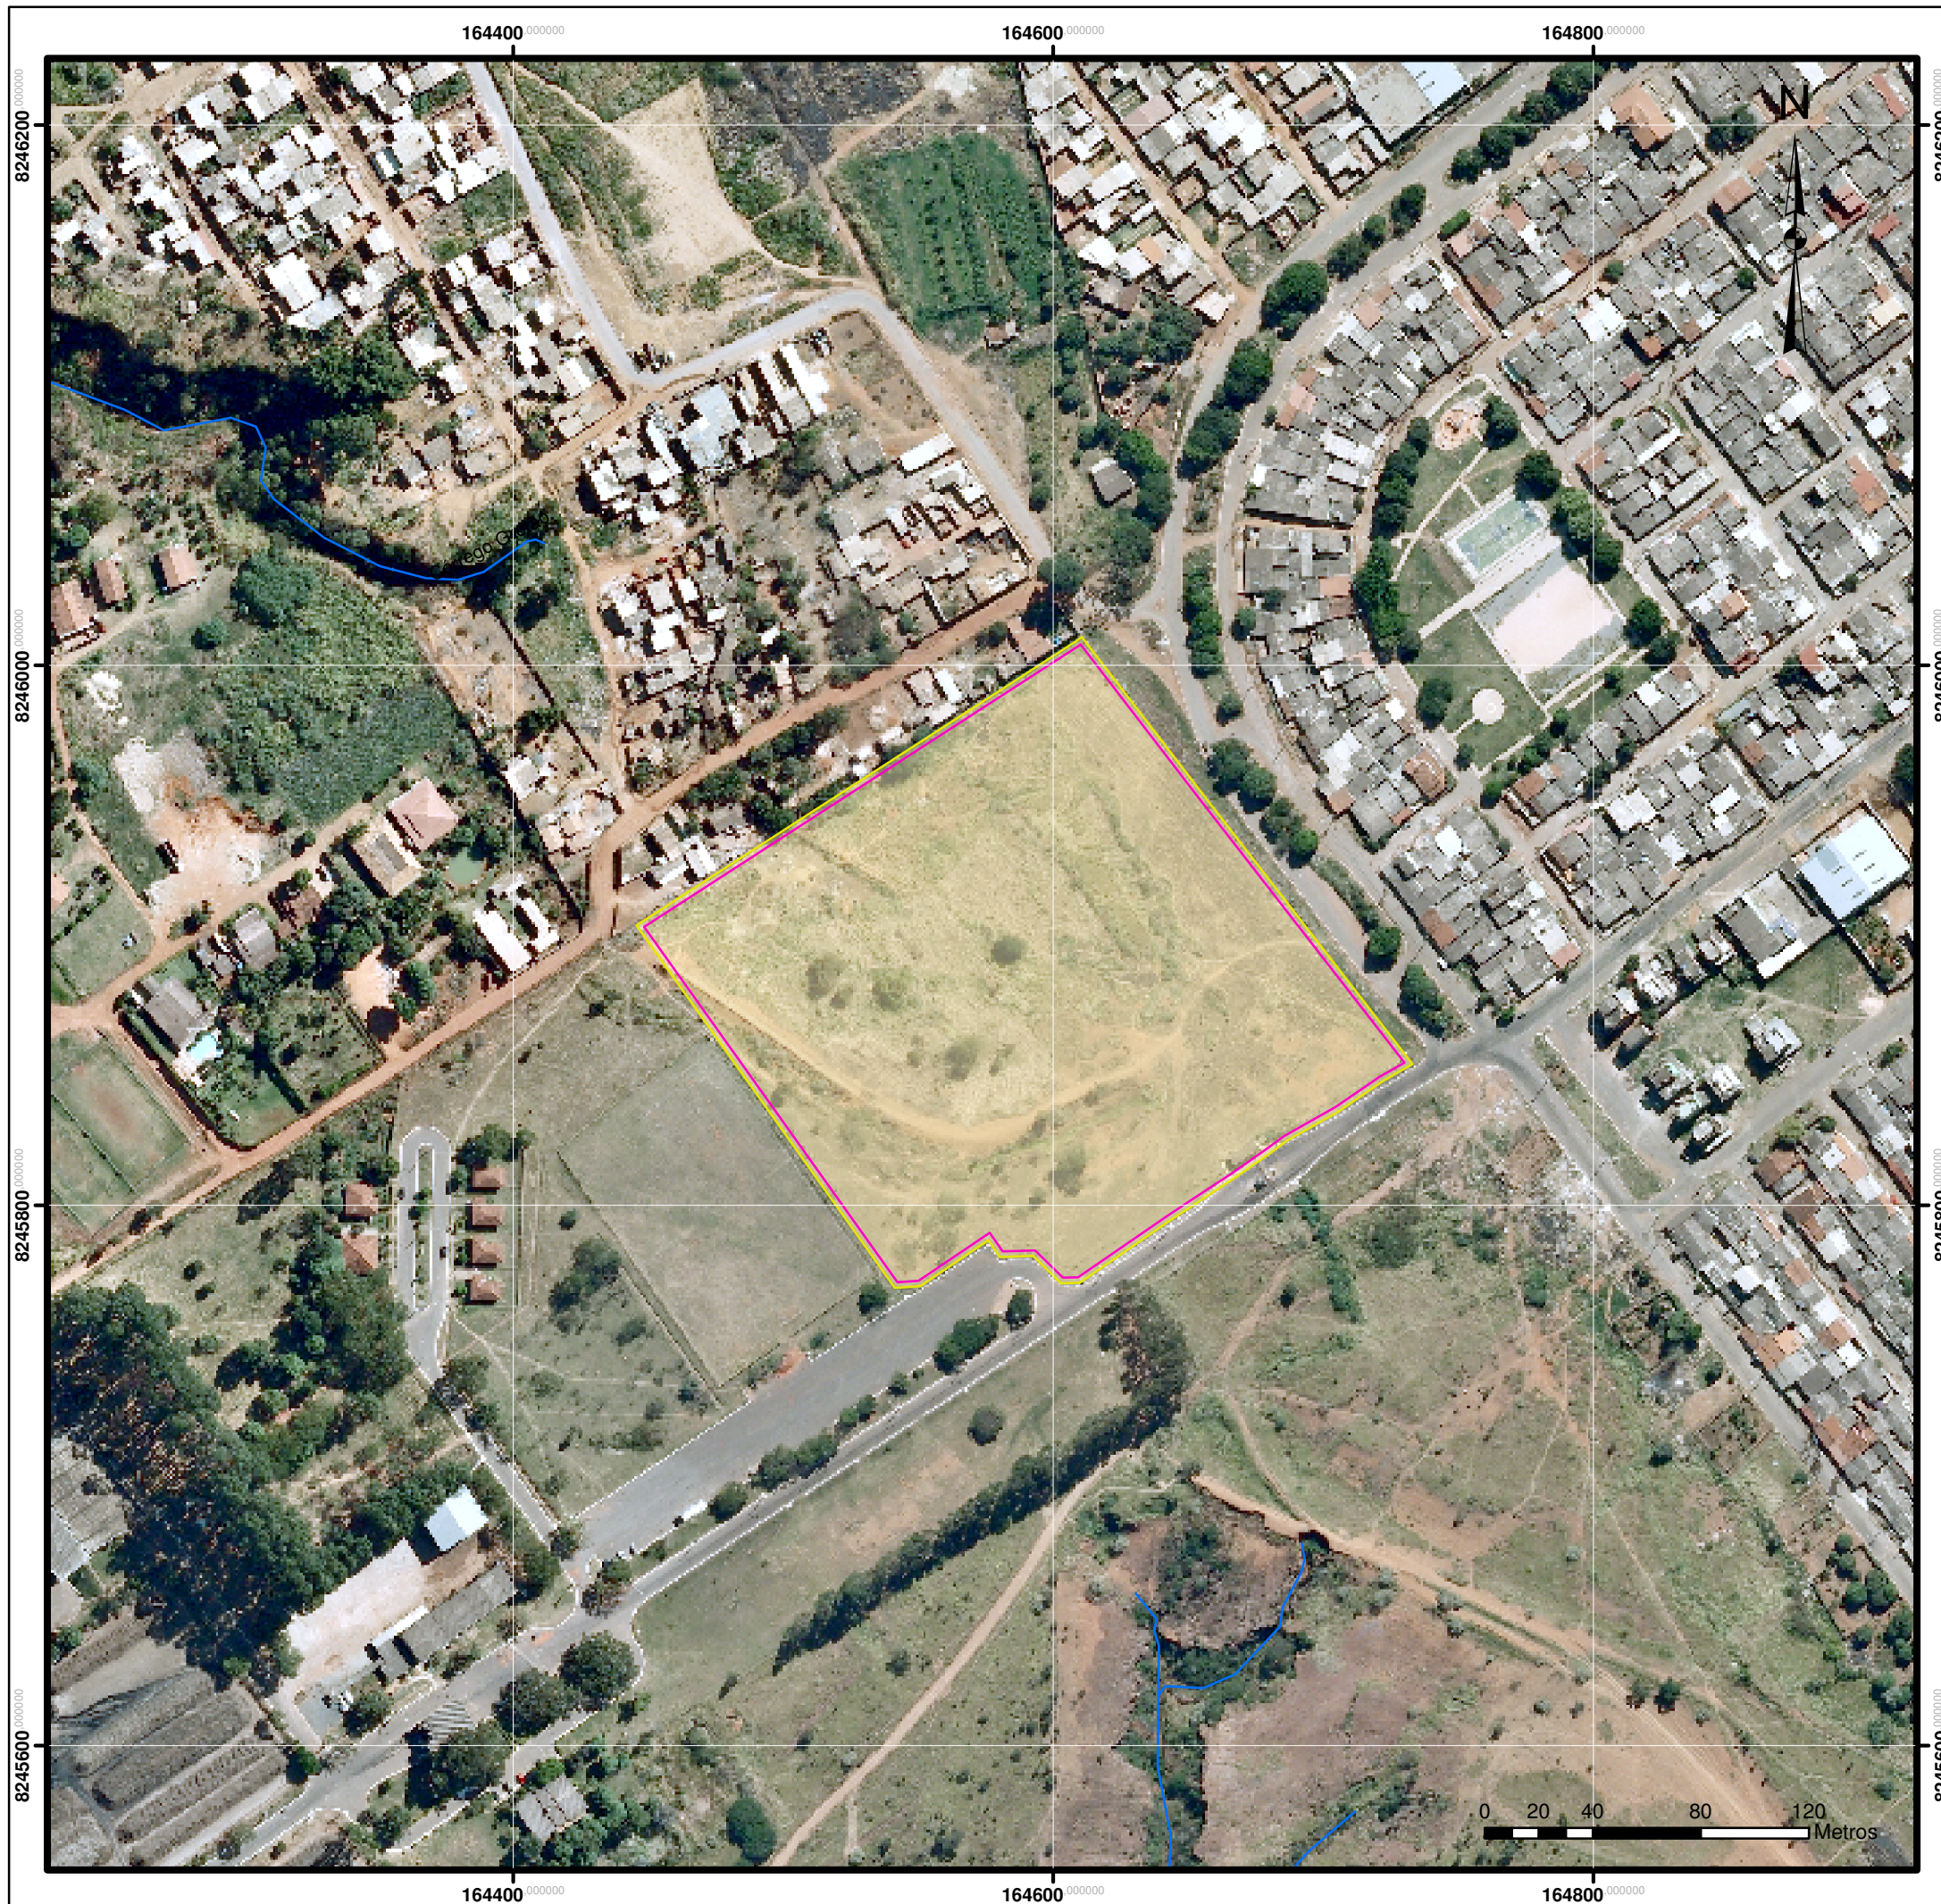
Planta de Detalhe - Área 2

# Planta da Área Recuperada

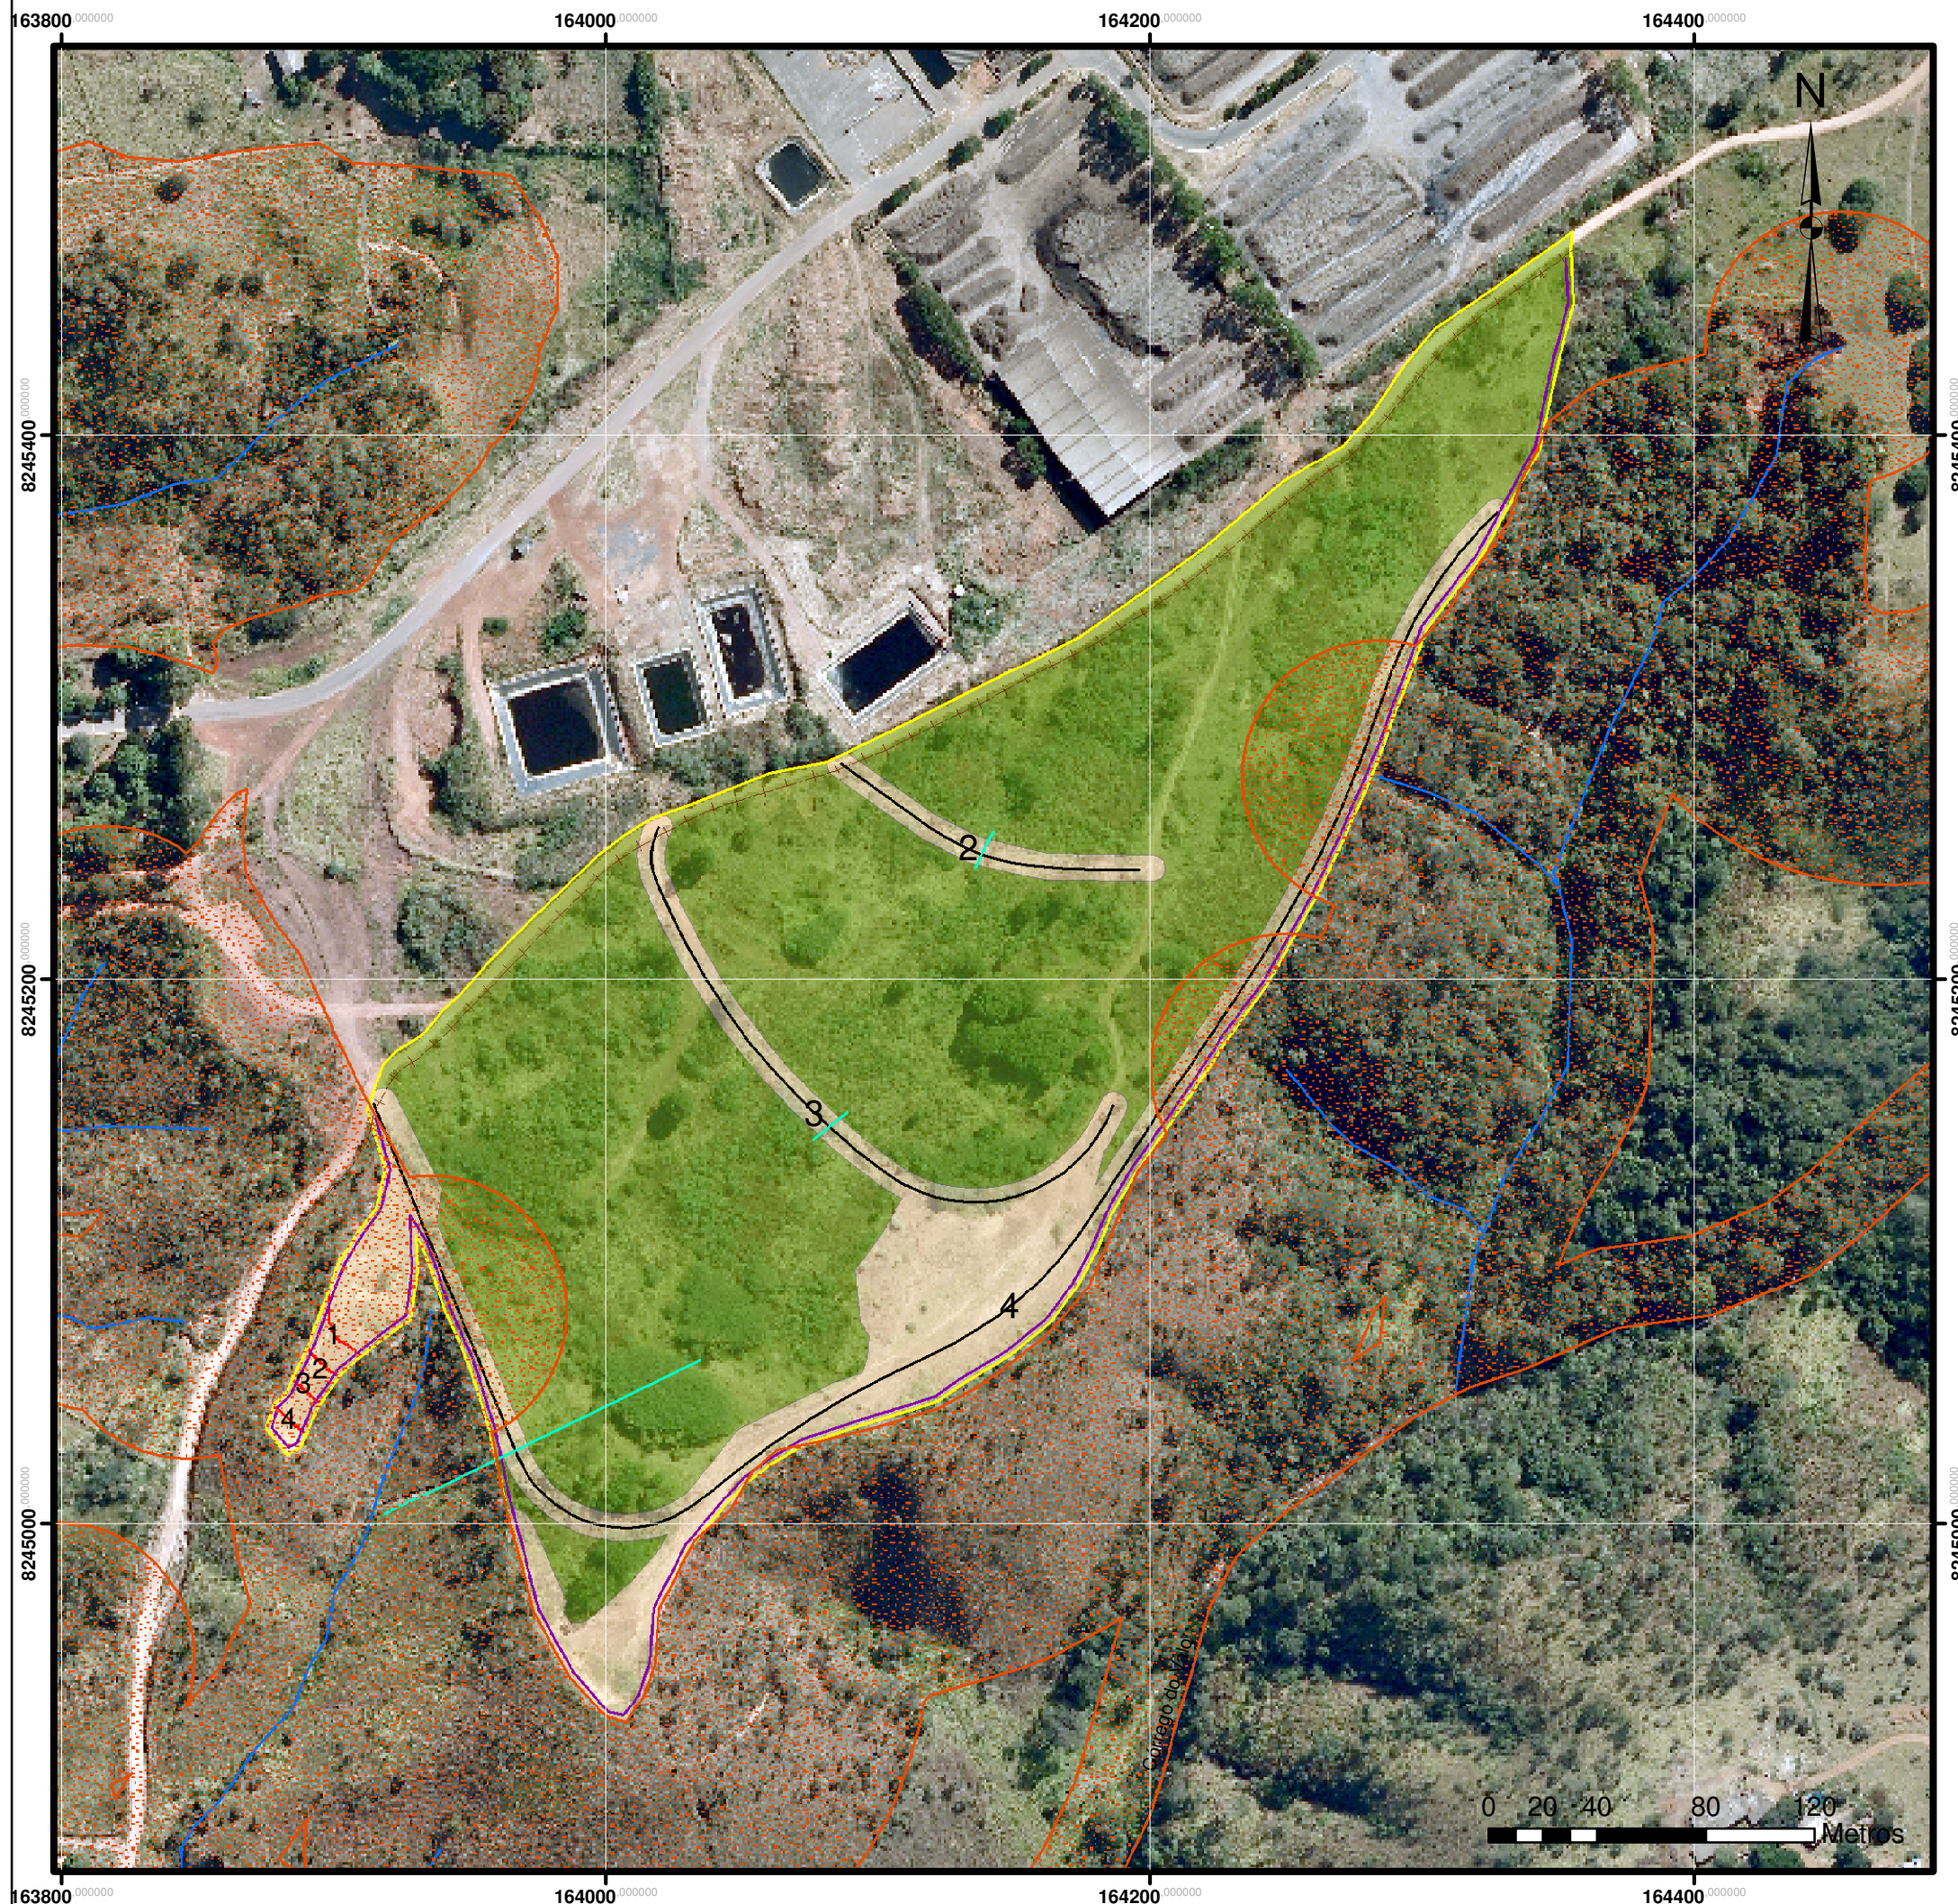
## Planta de Detalhe - Área 4

# Planta da Área Recuperada

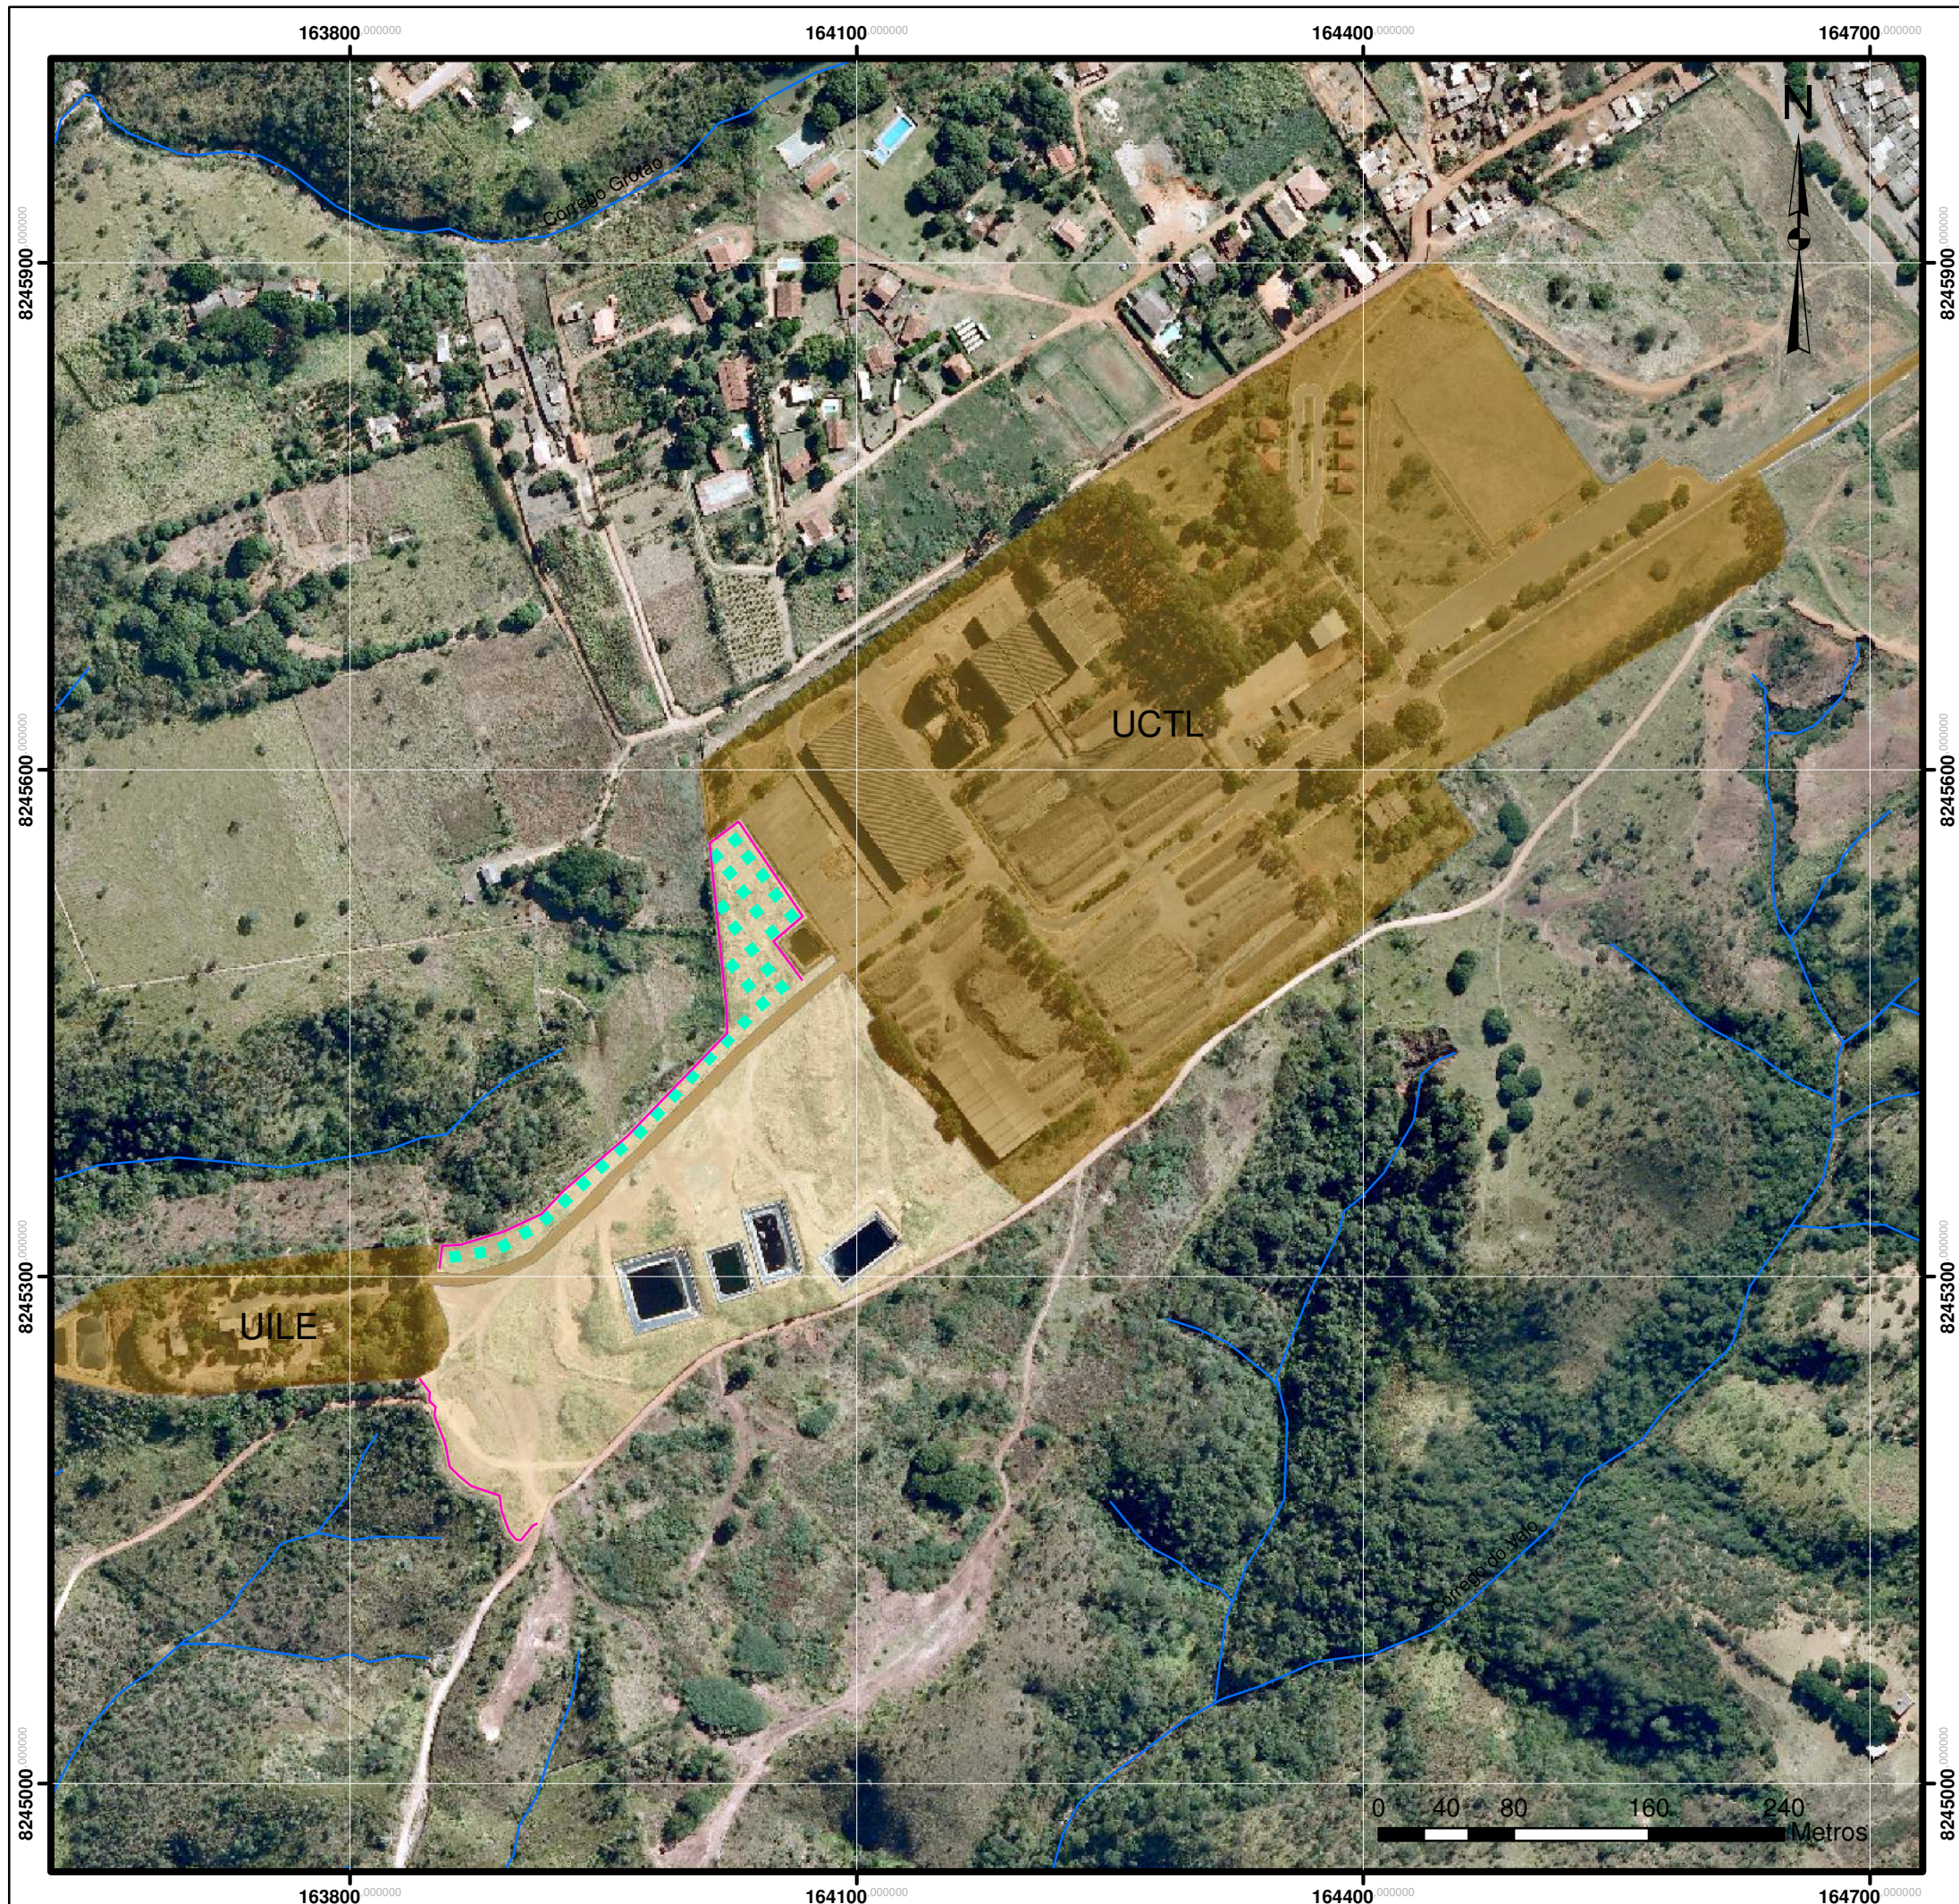
## Planta de Detalhe - Área 5

# Planta da Área Recuperada
