Gerenciamento de Área Contaminadas
Etapa 1 - Avaliação Preliminar

Centro de Transbordo, Triagem e Reciclagem de
Resíduos (CTR) de Brazlândia

Gerência de Gestão Ambiental
(GEAMB)

Brasília/DF, janeiro de 2024

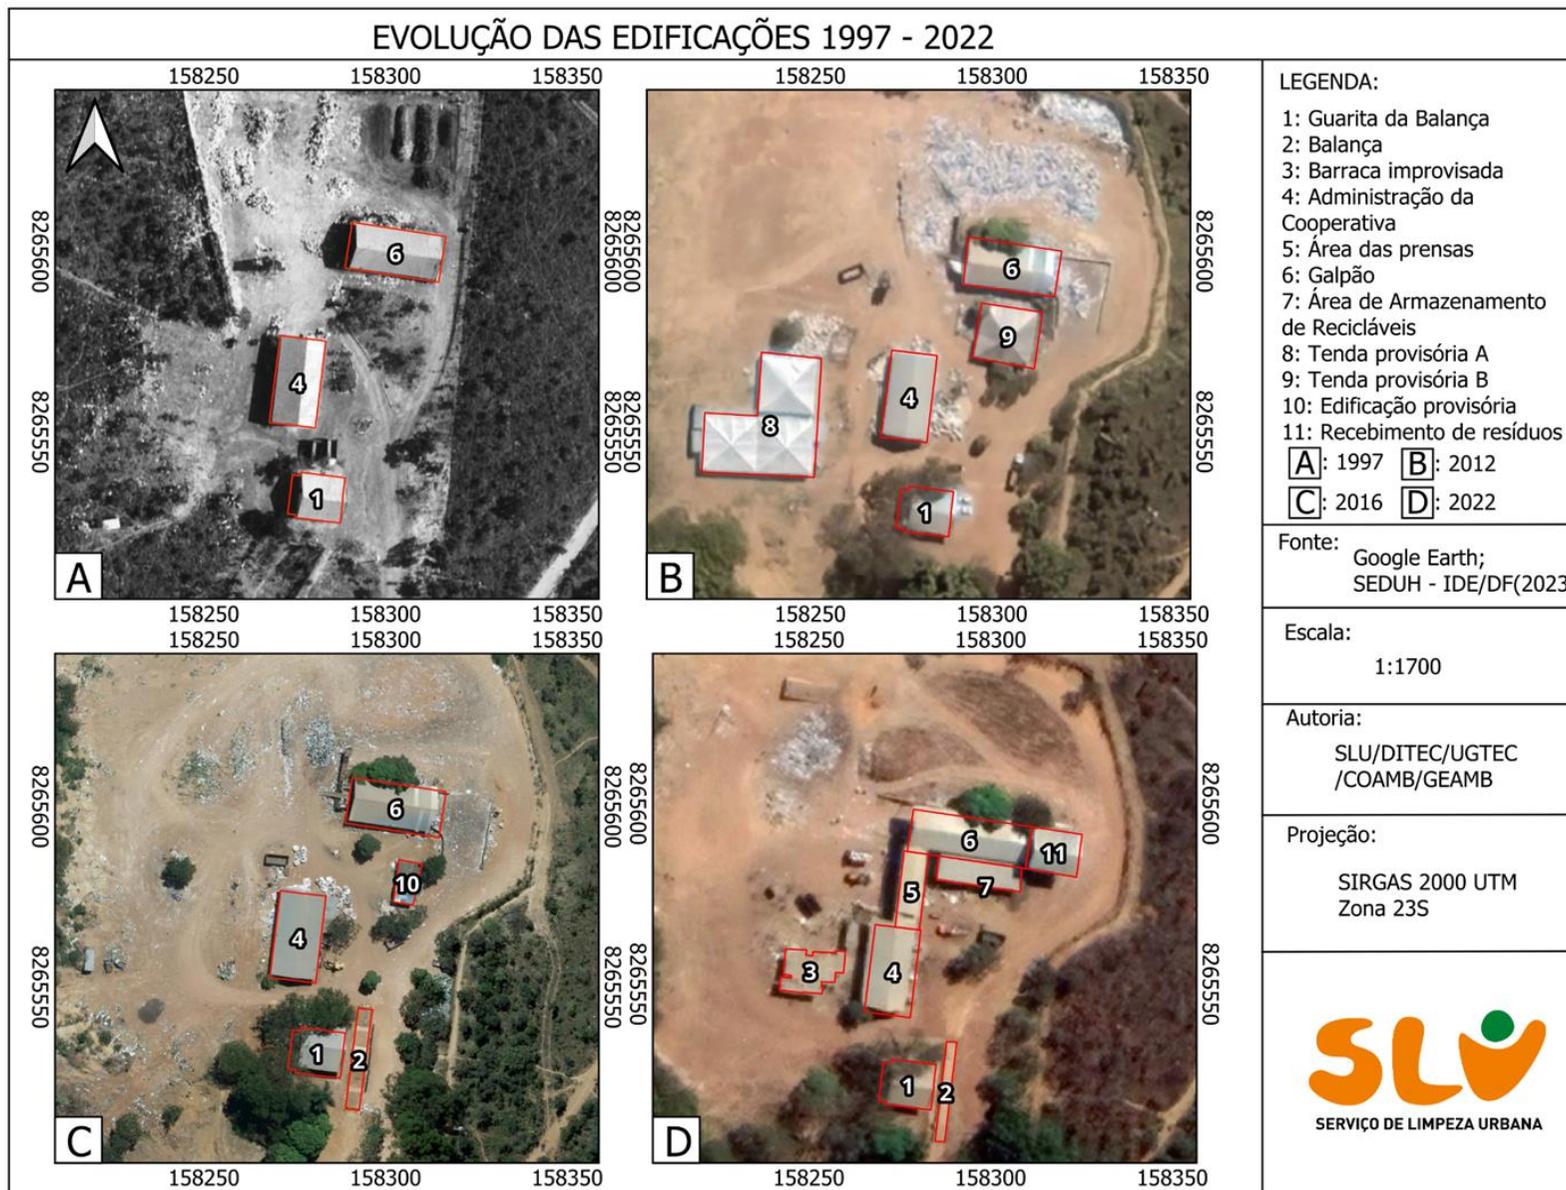
A servidora Vera Lúcia informou que a atividade de separação dos resíduos era realizada na atual área do galpão, que pode ser identificada pela edificação de número 6 da Figura 6 (A). Foi informado que os resíduos recebidos nessa época eram triados e destinados da seguinte forma: os recicláveis eram vendidos para empresas de reciclagem; os rejeitos eram destinados ao antigo Lixão da Estrutural, atual Aterro Controlado do Jóquei, e os resíduos orgânicos eram destinados à compostagem realizada na própria unidade. Essa compostagem ocorria por meio de leiras, as quais podem ser visualizadas na Figura 6 (A) na parte nordeste do lote. Ainda em entrevista, foi informado que o composto resultante era utilizado em hortas cultivadas também no mesmo lote, na parte sul, próximo à guarita da balança (edificação de número 1 da Figura 6, A).

Deve-se pontuar que essas atividades eram realizadas de forma voluntária pelos servidores, sem técnicas específicas nem medidas mitigadoras de dispersão de poluentes. Desse modo, o local onde eram manipuladas as leiras de compostagem durante os primeiros anos de operação, assim como o local onde era cultivada a horta, são de significativa importância para a presente análise, visto que há a possibilidade de ter ocorrido a contaminação do solo nesses locais, seja por meio da infiltração de chorume ou por outras substâncias contaminantes.

Em 2014, o SLU-DF executou novas intervenções na área do Transbordo por meio da reforma do telhado, da instalação de balança rodoviária para pesagem dos resíduos e da realização de obra no galpão de triagem (edificação nº 6). A comparação entre as imagens B e C (Figura 6) confirma a instalação da balança (edificação nº 2) entre os anos de 2012 e 2016.

Figura 6: Evolução das edificações no período entre 1997 e 2022.

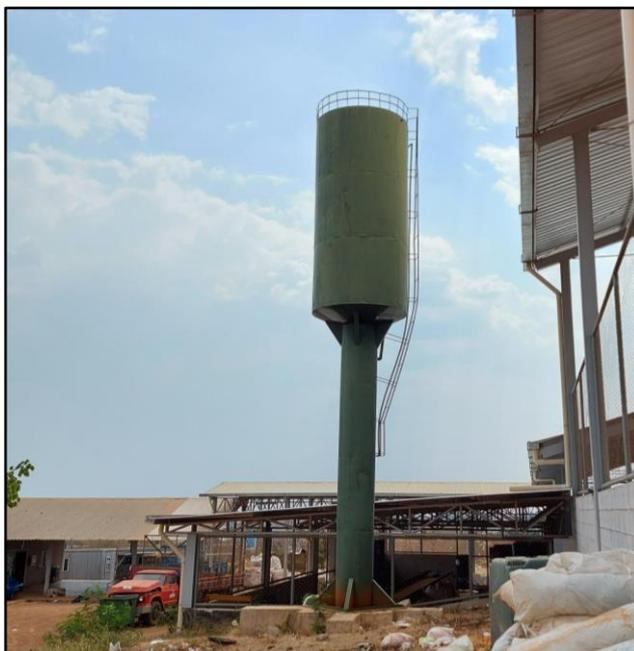
Ainda durante a reforma de 2018, foi instalada uma caixa d'água no lote, próximo às instalações de número 7 e 11, conforme indicado na Figura 7. Contudo, por estar em um ponto elevado do terreno, a pressão da rede de água da CAESB não era suficiente para enchê-la. Dessa forma, foi realizada a remoção da caixa d'água do local, dispondo sua carcaça metálica no terreno próximo à balança, conforme apresentado na Figura 8.

Figura 7: Caixa d'água metálica tipo taça (Data da imagem: 13/03/2019. Fonte: Arquivo SLU).

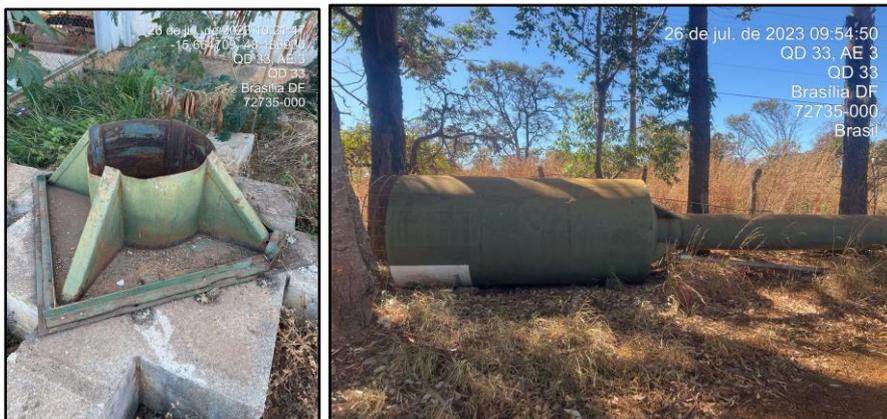
Figura 8: Base remanescente da caixa d'água (esquerda) e carcaça da caixa d'água, disposta em área próxima à balança (direita).

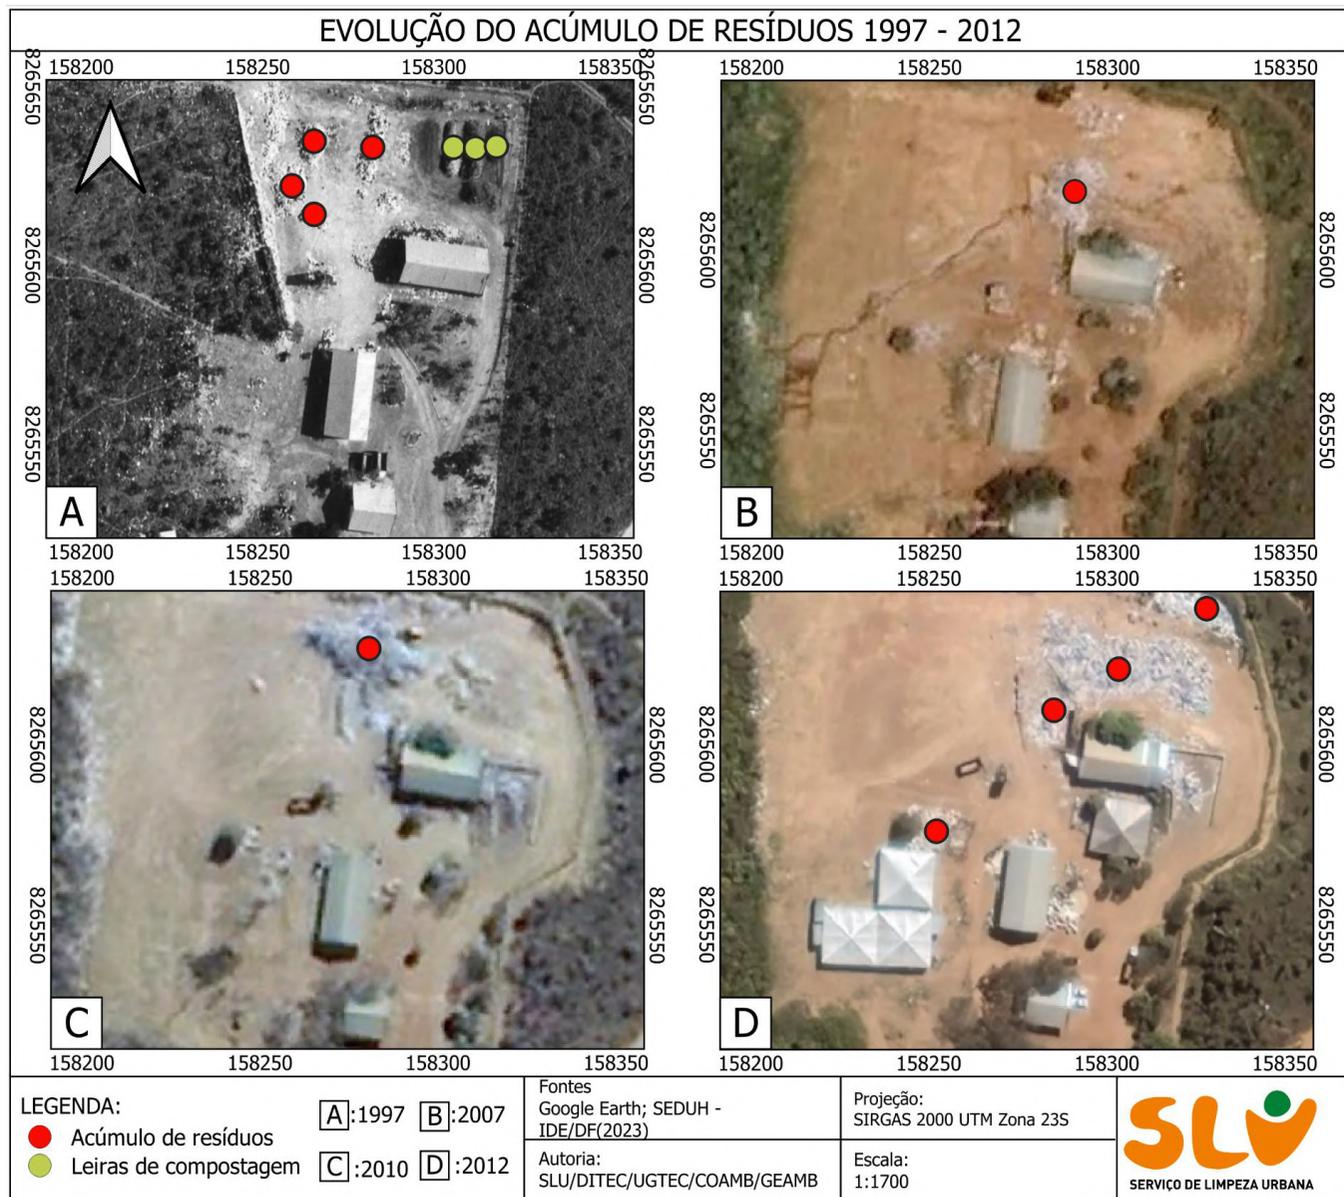
Figura 10: Variações na área de disposição de resíduos entre os anos de 1997 e 2012.

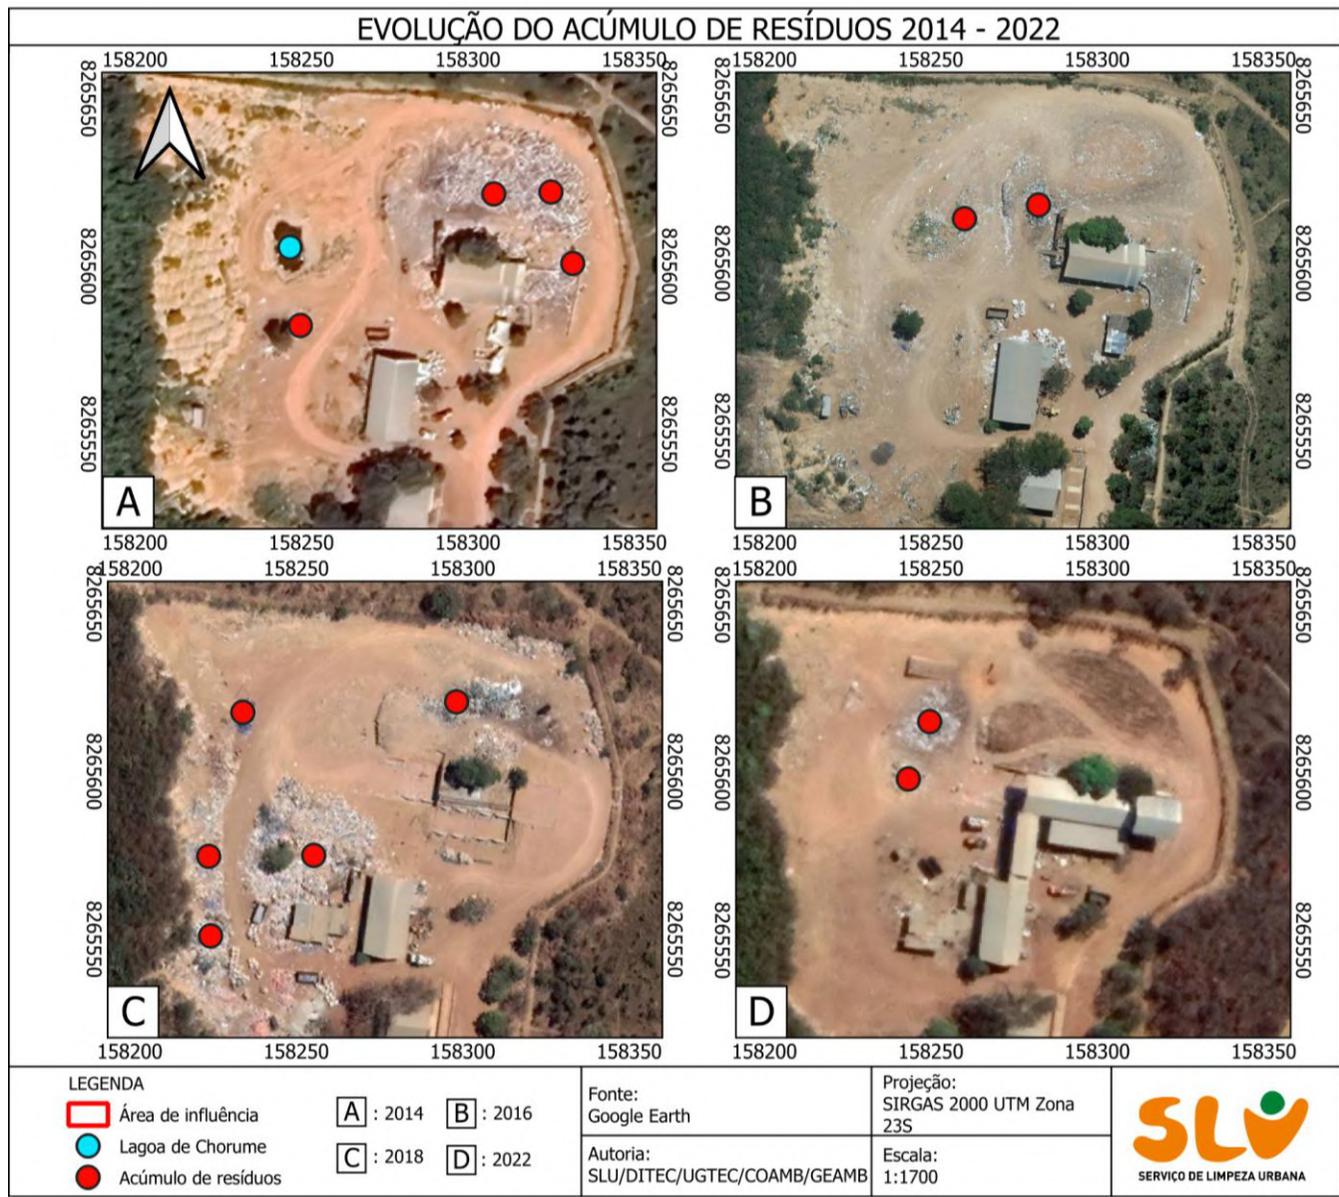
Em 2014, observa-se um grande acúmulo de resíduos situado a norte do galpão e uma lagoa de chorume a oeste. Conforme relatado em entrevista, os servidores do SLU-DF que trabalhavam na área construíram uma barreira de contenção para direcionar e conter o grande volume de chorume proveniente dos resíduos acumulados. Esse acúmulo foi gerado em decorrência do intervalo entre contratos de transporte dos resíduos do Centro de Transbordo para o Lixão da Estrutural, que resultou em um período de alguns meses sem a prestação desse serviço. Logo após a nova contratação, todo o chorume da lagoa foi drenado e encaminhado para o Antigo Lixão da Estrutural.

Em 2018, há acúmulo de resíduos na região situada a oeste da área da administração da cooperativa, adjacente à vegetação. A imagem também apresenta resíduos sólidos dispostos em outros pontos, como na parte central da área em solo exposto e na parte norte do terreno, entre a IRR e a via de trânsito dos caminhões.

Figura 11: Evolução do local de acúmulo de resíduos entre os anos de 2014 e 2022.

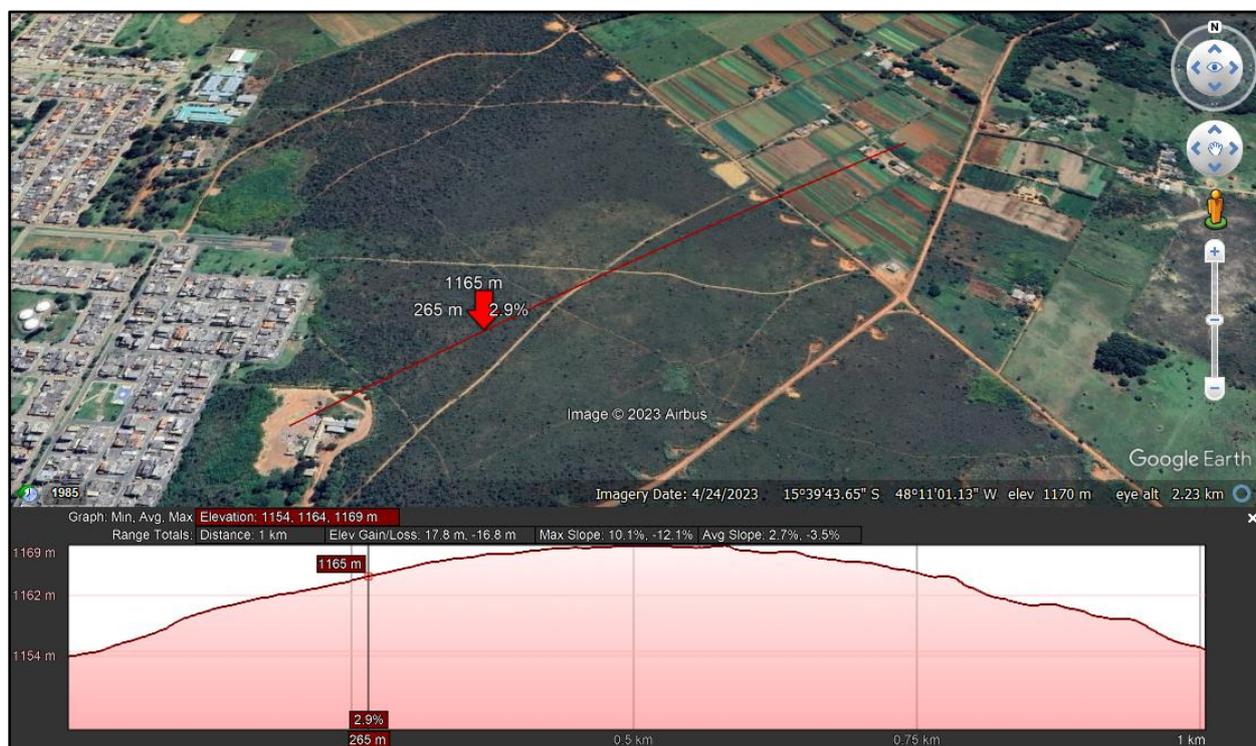
É importante notar que, embora esteja próximo a áreas agrícolas, o Centro de Transbordo não recebe águas pluviais provenientes das chácaras, uma vez que o terreno entre esses dois pontos atua como um divisor de bacias hidrográficas, devido à sua elevação superior em relação aos arredores. A Figura 16, obtida com o auxílio do software *Google Earth*, representa essa condição.

Desse modo, a menos que exista um fluxo subterrâneo preferencial em direção ao Centro de Transbordo, o que deverá ser investigado nas próximas etapas prováveis do GAC, não é esperado a presença de Substâncias Químicas de Interesse (SQIs) relacionadas ao uso de agrotóxicos.

Figura 16: Perfil de elevação entre o Centro de Transbordo de Brazlândia e a região de chácaras.

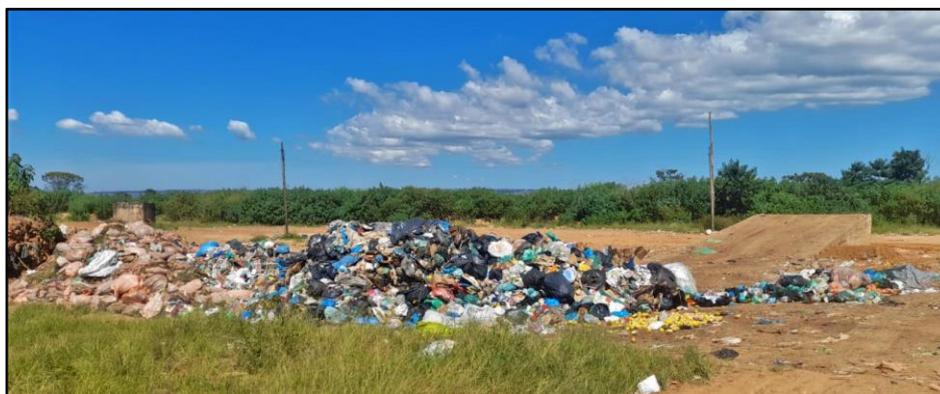
Após a pesagem, o caminhão compactador despeja os resíduos domiciliares coletados na área a oeste do galpão de triagem. O acúmulo de resíduos nesse ponto foi registrado em visita técnica e apresentado na Figura 29.

Figura 29: Local de depósito temporário dos resíduos da coleta convencional.

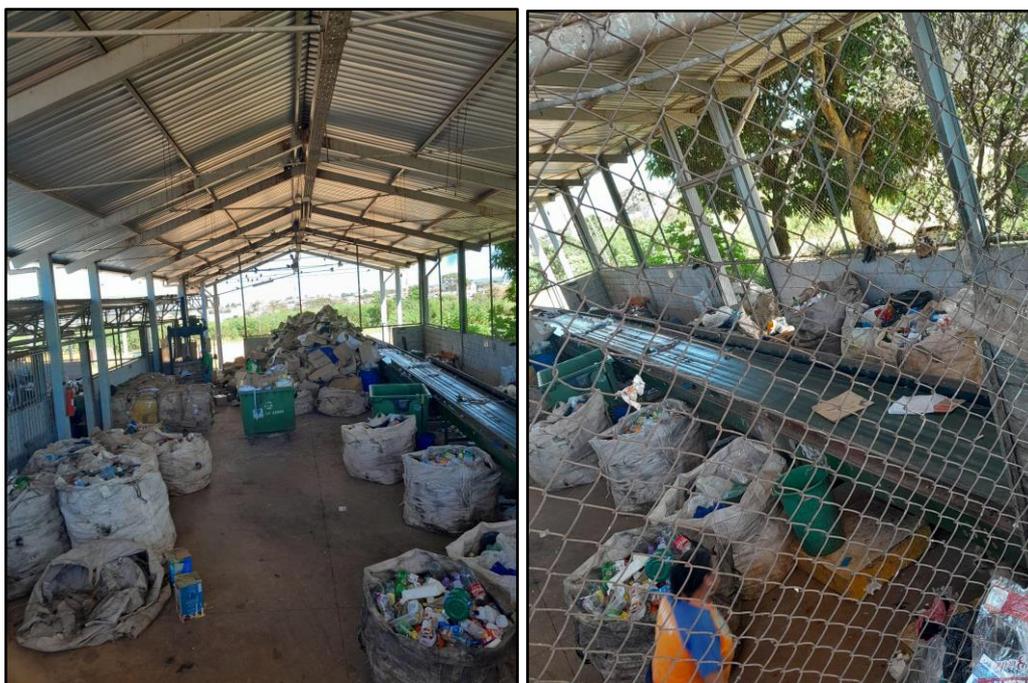
Os resíduos são então despejados na esteira, onde membros da cooperativa realizam a triagem do material, separando os materiais recicláveis enquanto os não recicláveis seguem na esteira para a área de rejeitos (Figura 34). Ressalta-se que, durante todas as visitas, a esteira não estava em funcionamento e a transferência do material de um ponto a outro era realizada manualmente pelos cooperados.

Figura 34: Galpão de triagem dos resíduos e esteira utilizada pelos cooperados.

Na operação do galpão de triagem é utilizada uma esteira transportadora de resíduos que, conforme relatos dos cooperados, apresenta defeitos com certa frequência. Dessa forma, apesar da área apresentar relativo bom estado de conservação, pela presença da esteira e seu histórico de defeitos, entende-se que pode haver o risco de infiltração de óleos e contaminantes relacionados à sua operação, sendo classificada como fonte potencial de contaminação.

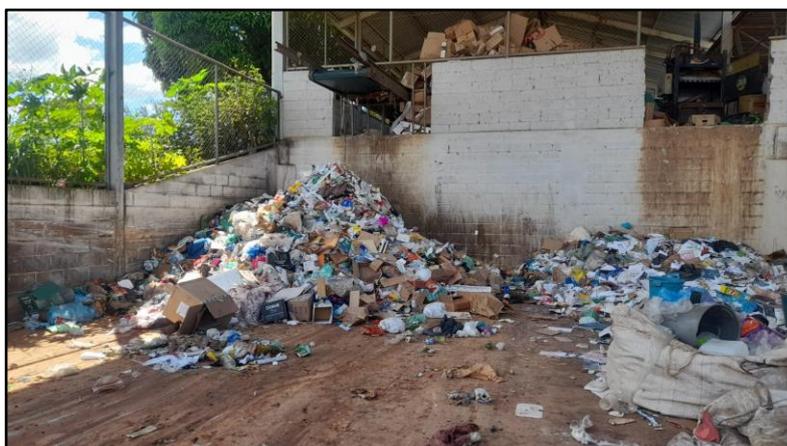
Aqueles resíduos não segregados pelos cooperados, seguem na esteira e são despejados na parte posterior do galpão de triagem. A Figura 40 mostra a saída da esteira e os rejeitos acumulados na extremidade oeste do galpão da IRR.

Figura 40: Acúmulo de resíduos não aproveitados pela triagem (à esquerda); resíduos derivados de evento de grande porte (à direita).

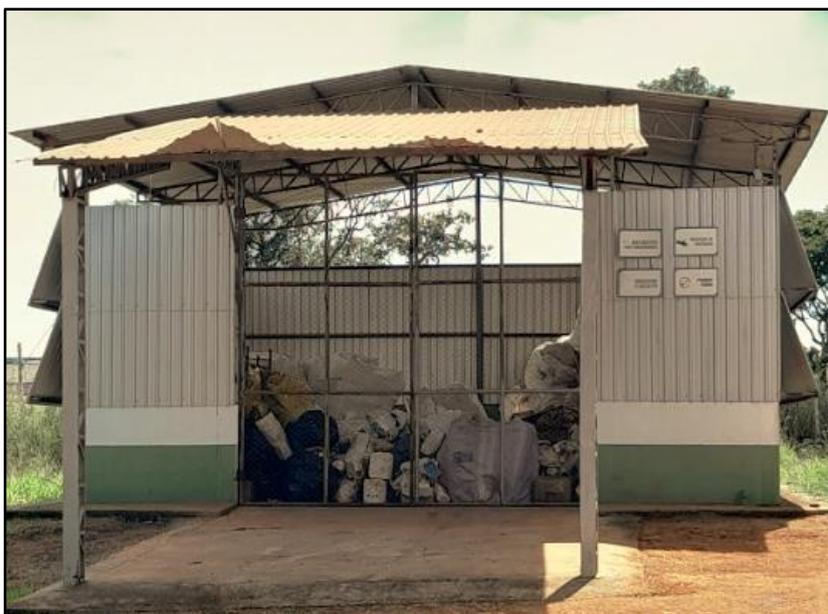
Figura 48: Galpão de armazenamento de embalagens vazias de agrotóxicos da Associação das Empresas do Agronegócio.

Cumprе ressaltar que não foi possível inspecionar o local no dia da visita técnica, realizada no dia 09/05/2023, pois encontrava-se fechado. No entanto, a Figura 48 mostra que o galpão de armazenamento de embalagens vazias de agrotóxicos possui piso em concreto e cobertura.

Durante a fase de pesquisa documental realizada no site do IBRAM não foi identificada licença ambiental para a referida instalação. Desse modo, por se tratar de uma área de armazenamento de embalagens de agrotóxicos, que são produtos perigosos e nocivos ao meio ambiente e à saúde humana, recomenda-se o monitoramento da referida unidade pelo órgão ambiental competente.

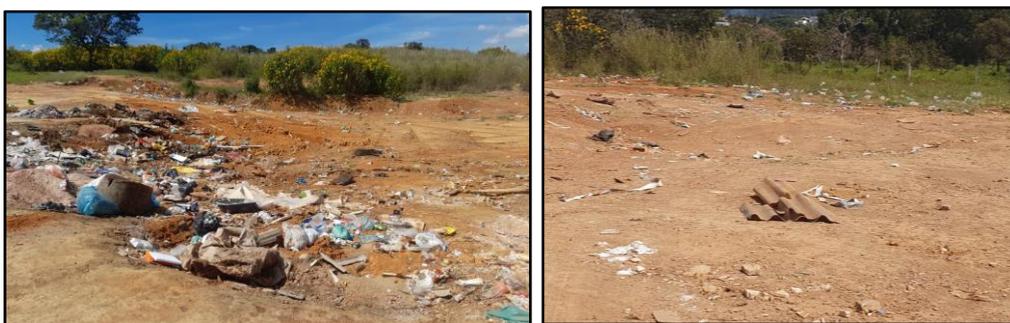
As imagens da Figura 49 foram realizadas durante visita técnica ao local no dia 09/05/2023 e ilustram o descarte irregular na referida área. Durante a visita foram observados resíduos de diversos tipos, incluindo recicláveis, resíduos de construção civil e resíduos perigosos. Também foi observado que diversos veículos acessam o local para despejar resíduos, sendo essa uma prática frequente e regular no local.

Figura 49: Resíduos no ponto de descarte irregular: resíduos diversos (esquerda) e telhas de amianto (direita).

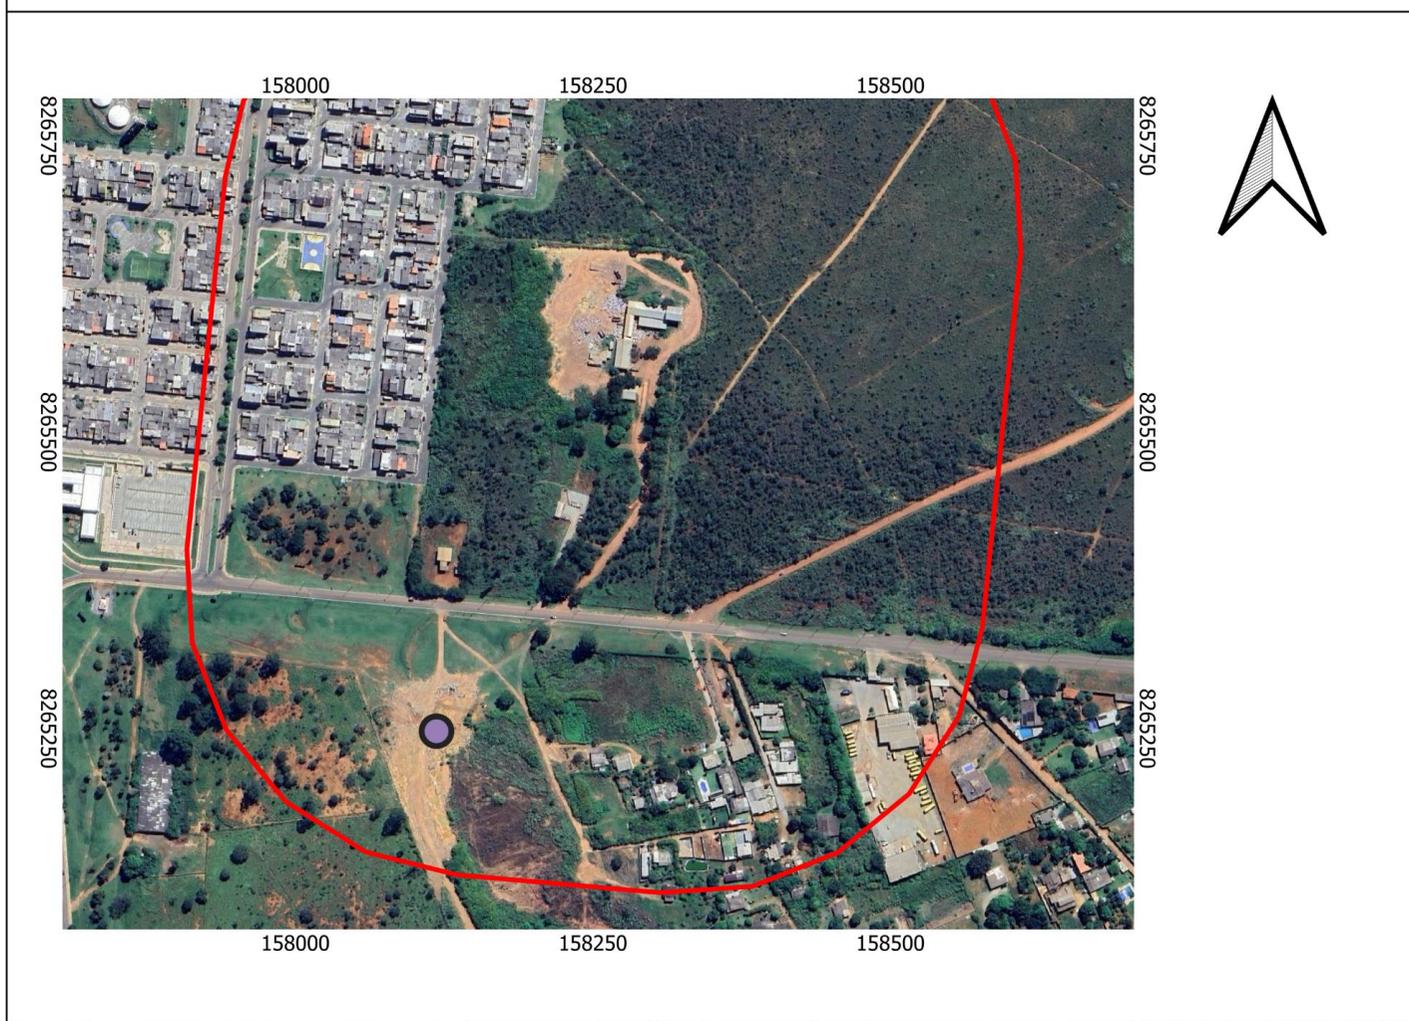
Figura 50: Localização do ponto de descarte irregular na área de influência do Centro de Transbordo.

A Figura 50 identifica o ponto de descarte irregular localizado em uma área próxima ao Centro de Transbordo, dentro da área de influência de 250 metros.

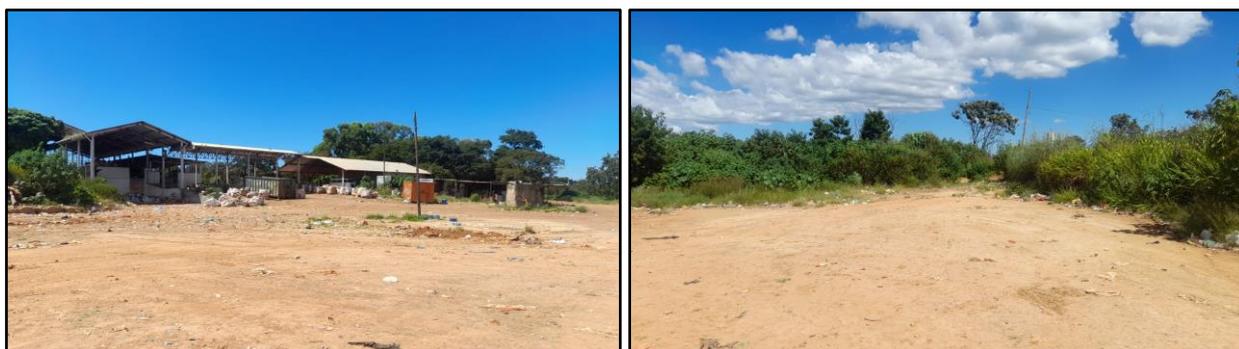
Durante as visitas técnicas, no entanto, foi observado que a área operacional do transbordo não possui cobertura e nem piso impermeável, sendo constituída por uma área em solo exposto (Figura 53) e uma rampa de concreto armado (Figura 54), estando em desacordo com a Resolução nº 05/2017 da Adasa.

Tais características fazem com que o resíduo recepcionado no transbordo entre em contato direto com solo e com as intempéries, favorecendo os mecanismos de dispersão de possíveis contaminantes para o solo e para o ar.

Figura 53: Vista ampla da área de transbordo sem impermeabilização

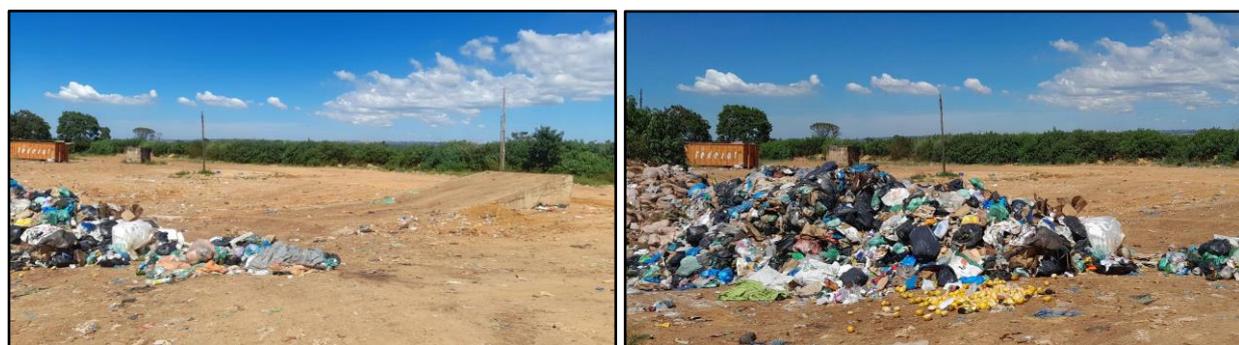
Figura 54: Rampa de concreto (esquerda) e resíduos acumulados no pátio de transbordo (direita).

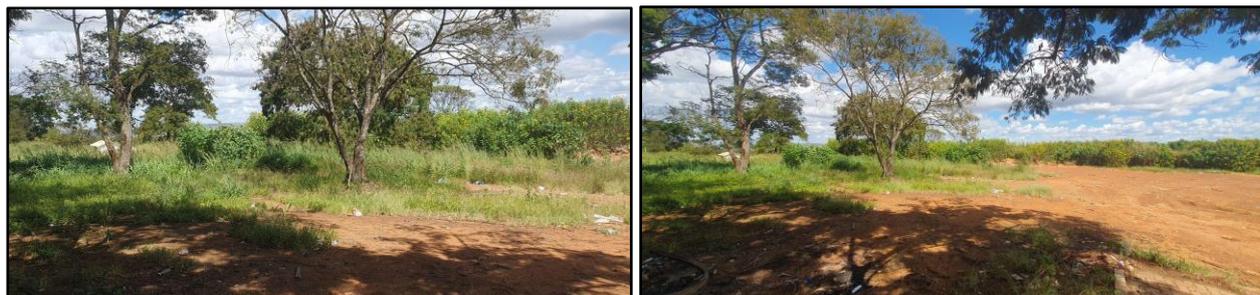
Durante a visita técnica do dia 31/03/2023, o servidor Antônio informou sobre dois pontos onde já ocorreu a disposição de resíduos sólidos no lote. Um deles é uma área atualmente ocupada por vegetação, na parte central do lote, entre a atual área de transbordo e o PEV (Figura 55).

Figura 55: Área central do terreno em que ocorria deposição de resíduos.

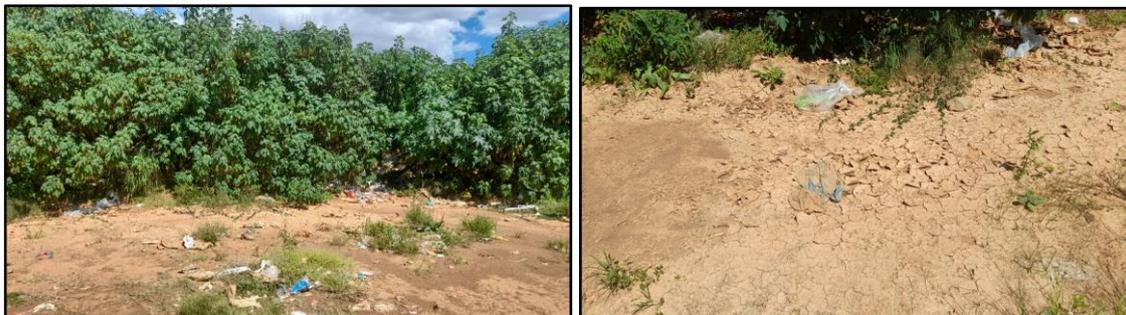
Uma outra área corresponde a toda a lateral oeste do terreno, nas imediações da vegetação remanescente, conforme indicado na Figura 56. Nota-se que, apesar da área não ser mais operacional, muitos resíduos leves são carreados pela ação do vento e retidos pela vegetação existente, resultando em um acúmulo de resíduos sólidos nesse local. Nesse ponto também se observou o ressecamento e a presença de rachaduras no solo, possivelmente devido ao acúmulo e posterior evaporação de água pluvial e de chorume, em decorrência da topografia do local.

Figura 56: Área oeste do terreno com acúmulo de resíduos (esquerda) e de rachaduras no solo (direita).

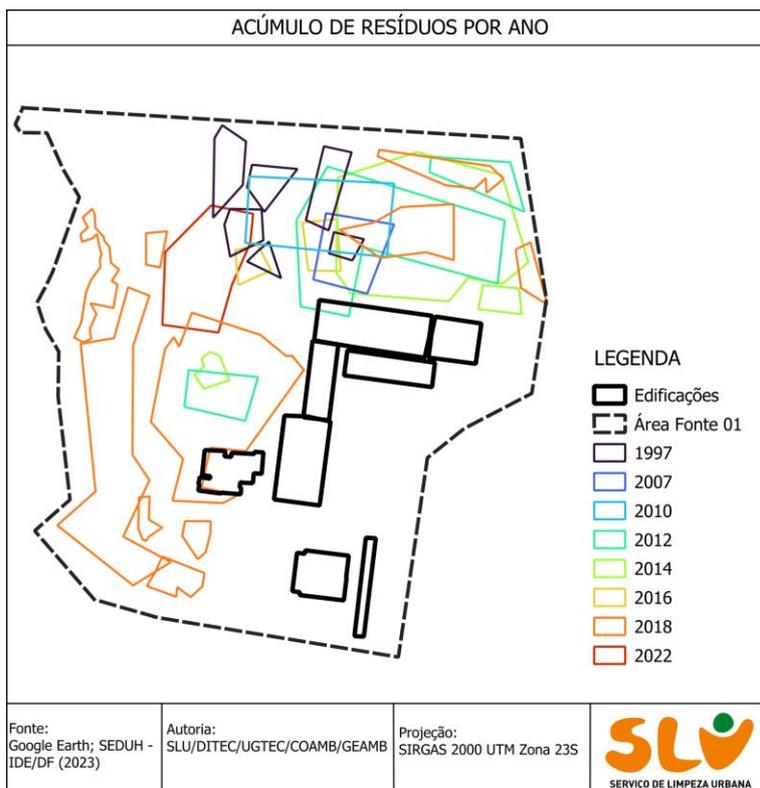
Conforme relatado no levantamento histórico, a área do pátio de transbordos recebe resíduos desde o início da operação até os dias atuais. No entanto, a localização de despejo dos resíduos foi realizada em pontos diferentes ao longo dos anos. A Figura 57 apresenta o compilado dos locais em que foram registrados acúmulo de resíduos na área de transbordo em diferentes períodos analisados e que resultaram na determinação da AF-01, apresentada no modelo conceitual.

Figura 57: Área Fonte 01 e áreas de acúmulo de resíduos por ano.

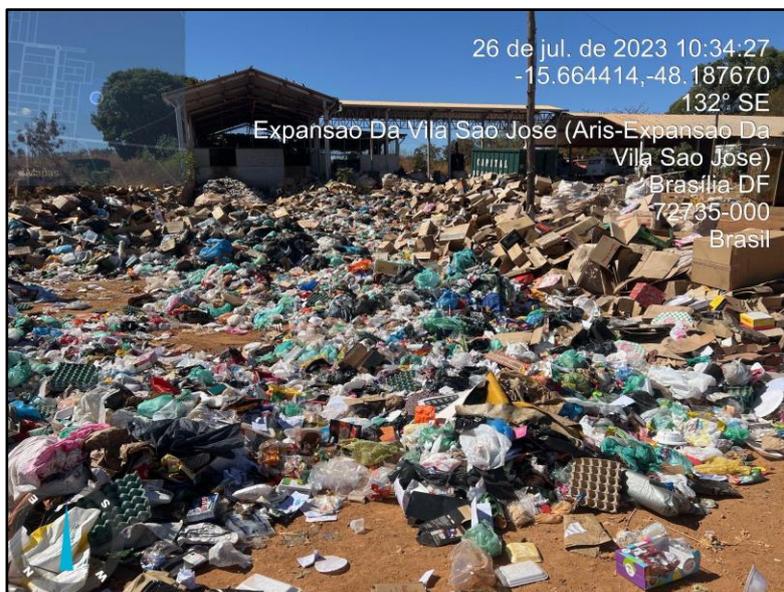
Durante visitas técnicas no local e conforme relato de cooperados, a área do pátio de transbordo eventualmente também armazena resíduos da coleta seletiva, especialmente nas situações em que a esteira de transporte horizontal localizada no galpão da IRR apresenta defeito. Essa situação foi verificada durante a visita do dia 26/07/2023, conforme registro fotográfico da Figura 58.

Figura 58: Resíduos dispostos na área do pátio de transbordo.

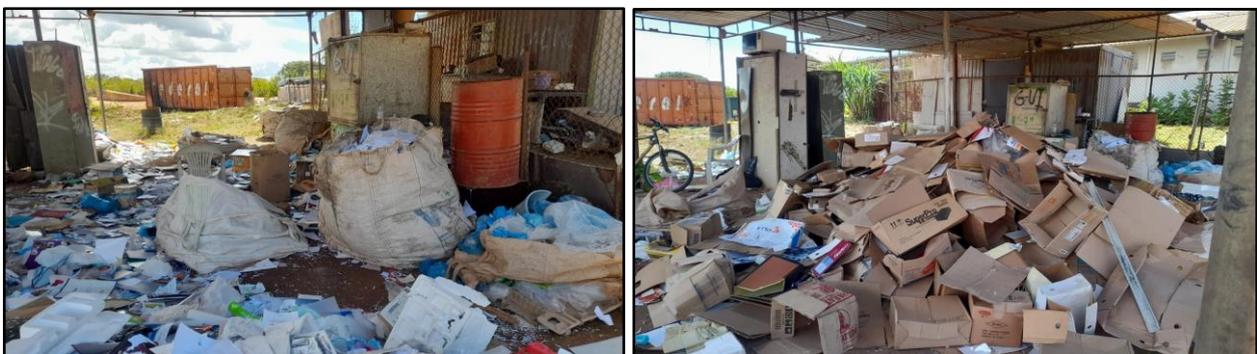
Na segunda visita, realizada em 27/04/2023, a barraca foi utilizada para armazenar resíduos recicláveis, majoritariamente papel e papelão, como pode ser observado na Figura 64. De acordo informações dos funcionários, devido ao elevado volume, a cooperativa não pôde tratá-los imediatamente após o recebimento, sendo necessário armazená-los nesse local temporariamente para posterior triagem e enfardamento.

Figura 64: Resíduos recicláveis armazenados na barraca. Data das imagens: 27/04/2023.

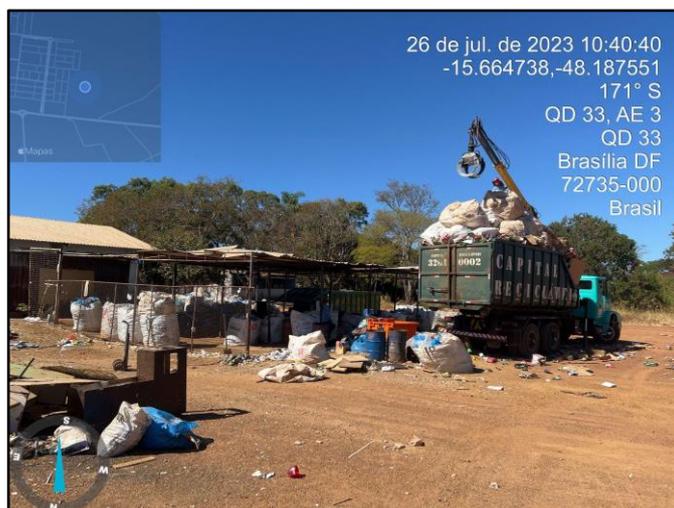
Já na terceira visita, realizada em 26/07/2023, o local estava sendo utilizado como área de armazenamento de *bags* cheias de diversos tipos de plásticos que estavam sendo coletados por uma empresa de comercialização dos materiais recicláveis (Figura 65).

Figura 65: Armazenamento de *bags* na barraca improvisada. Data da imagem: 26/07/2023.

Considerando as incertezas relacionadas aos diversos tipos de resíduos armazenados na área, bem como a disposição de resíduos perigosos no local em pelo menos uma das visitas técnicas realizadas, a barraca improvisada, localizada sobre uma superfície não impermeabilizada, foi incluída no modelo conceitual como uma fonte potencial.

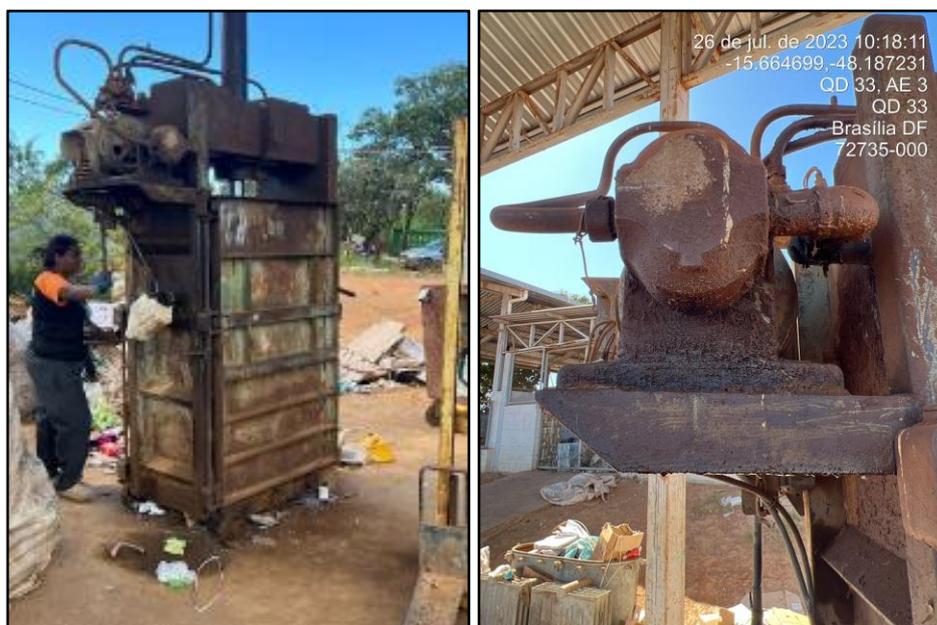
As Figuras abaixo mostram o local onde é realizada a prensagem e o armazenamento de material reciclável, para posterior comercialização e transporte. É possível notar a presença de manchas escuras no pavimento. Conforme apurado em visita técnica com os cooperados e servidores, tais manchas correspondem ao óleo proveniente das máquinas de prensagem. Nesta área, a pavimentação é de concreto, e foram identificadas algumas partes com fissuras.

A área e seus arredores foram considerados como uma possível fonte potencial devido à possibilidade de escoamento de óleo para suas margens não impermeabilizadas e à infiltração de óleo por meio das fissuras constatadas. Além disso, durante a visita, foi informado que os cooperados usualmente lavam o local para remover as manchas de óleo, direcionando a água da lavagem para as imediações, que estão em solo exposto.

Figura 68: Prensa hidráulica utilizada para compactar os resíduos recicláveis.

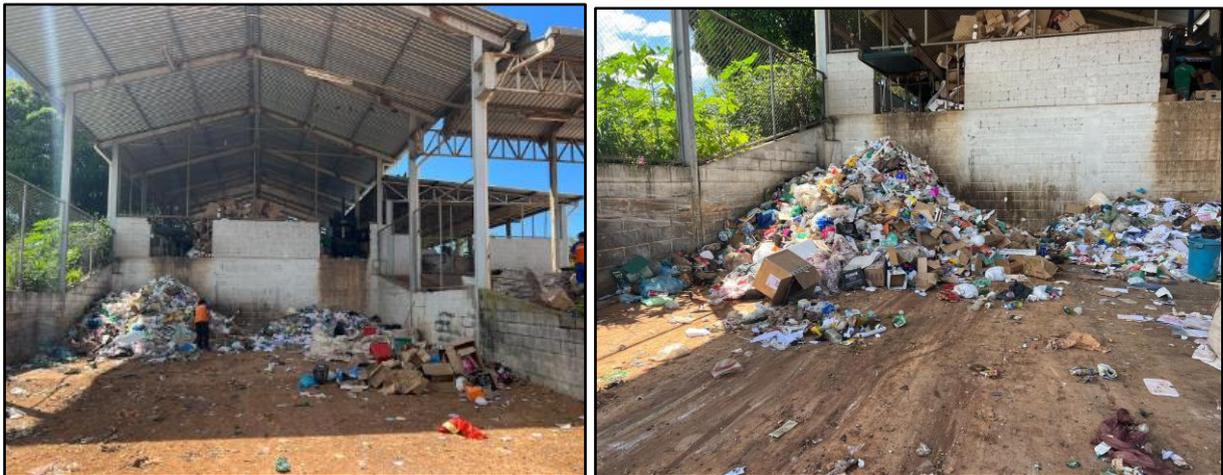
As Figuras abaixo indicam o local em que os resíduos não aproveitados pela triagem são dispostos até serem encaminhados à área de transbordo, na saída da esteira do galpão de triagem. No dia da visita técnica realizada em 31/03/2023, a área de rejeitos também continha resíduos provenientes de um evento, uma atividade recorrente da Cooperativa ACOBRAZ.

Figura 70: Área do galpão onde são despejados os resíduos não aproveitados.

Nota-se que a área do galpão de rejeitos não possui nenhum tipo de impermeabilização, ficando os rejeitos dispostos diretamente no solo. Ademais, considerando a elevada heterogeneidade da composição dos resíduos da coleta seletiva, inclusive com a possibilidade de eventuais resíduos perigosos, tais como pilhas, baterias e resíduos eletrônicos que entram em contato direto com o solo, entende-se que a referida área é fonte potencial de contaminação do solo.

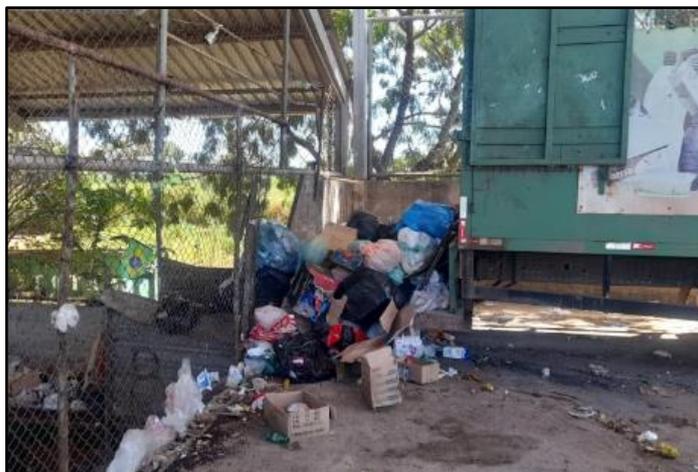
A área de recebimento de resíduos é o local onde o caminhão da coleta seletiva manobra e despeja os resíduos que posteriormente serão encaminhados para a esteira de triagem, como pode ser observado na Figura 71.

Figura 71: Caminhão despeja resíduos para a balança do galpão.

O galpão de recebimento de resíduos da coleta seletiva é coberto, cercado por muros laterais e possui piso em concreto em aparente bom estado de conservação. Contudo, a entrada do galpão de recepção de resíduos ainda é composta por solo exposto, sem nenhum tipo de cobertura, estando suscetível à contaminação.

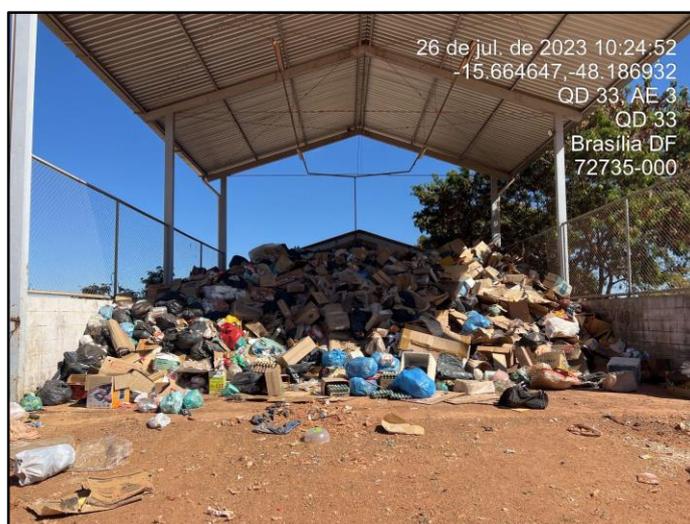
Durante as visitas técnicas, observou-se que, em alguns momentos, em função de defeitos na esteira de triagem, os resíduos recebidos no galpão não podem ser processados imediatamente, resultando em um acúmulo de resíduos neste local que extrapolam sua capacidade de armazenamento. Com isso, são potencializados eventuais riscos de contaminação do solo não impermeabilizado.

Figura 72: Acúmulo de resíduos no galpão de recebimento.

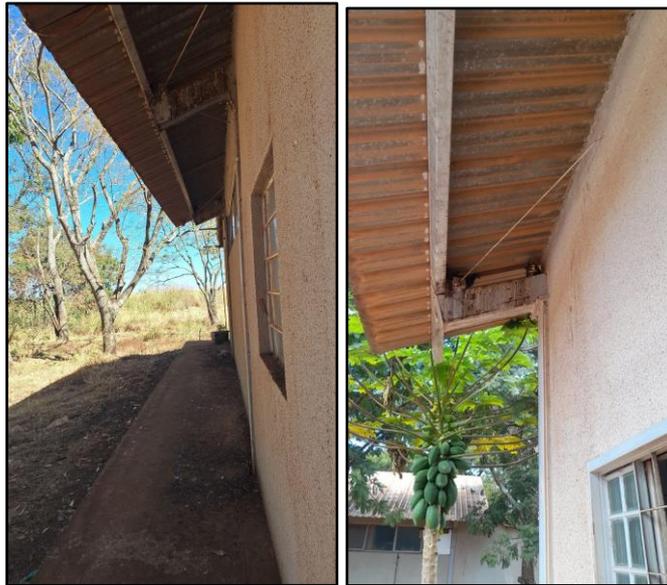
Em relação à presença de animais nas edificações do Centro de Transbordo, foi possível observar a existência de pombos em toda a área de estudo. Sua presença foi observada especialmente nos locais mais próximos de onde ocorre a deposição de resíduos, como o pátio de transbordo e as edificações da IRR (Figura 78). Também foi observada a presença de urubus e carcarás nas imediações do Centro de Transbordo durante as visitas e realização de entrevistas (Figura 79). Essas

Figura 78: Indícios da presença de pombos na edificação da guarita da balança (esquerda) e na administração da cooperativa (direita).

Do ponto de vista dos riscos potenciais, a presença desses animais é mais preocupante nos locais onde a atividade principal é de cunho administrativo ou de suporte aos funcionários, como a guarita da balança e a edificação da administração da cooperativa, já que nesses locais há maior circulação de pessoas e consumo de alimentos. Ressalta-se que os pombos podem atuar como vetores de doenças, colocando em risco a saúde dos funcionários que atuam no local e dos moradores do entorno.

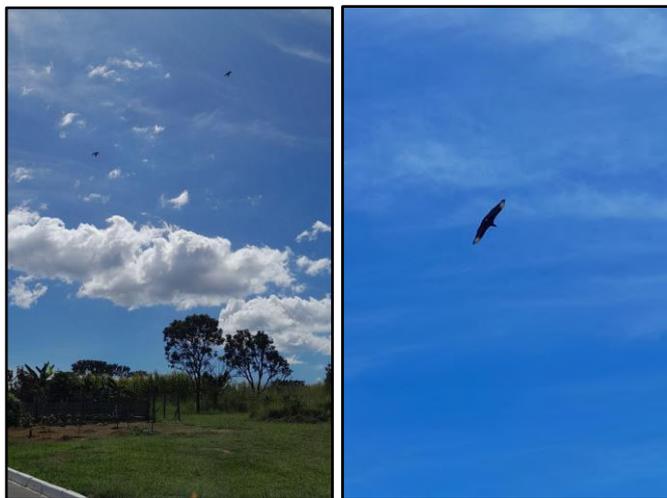
aves costumam se aproximar do pátio de transbordo em busca de alimento, visto que os resíduos da coleta convencional possuem elevada composição orgânica.

Figura 79: Registros da presença de carcarás nas imediações do Centro de Transbordo.

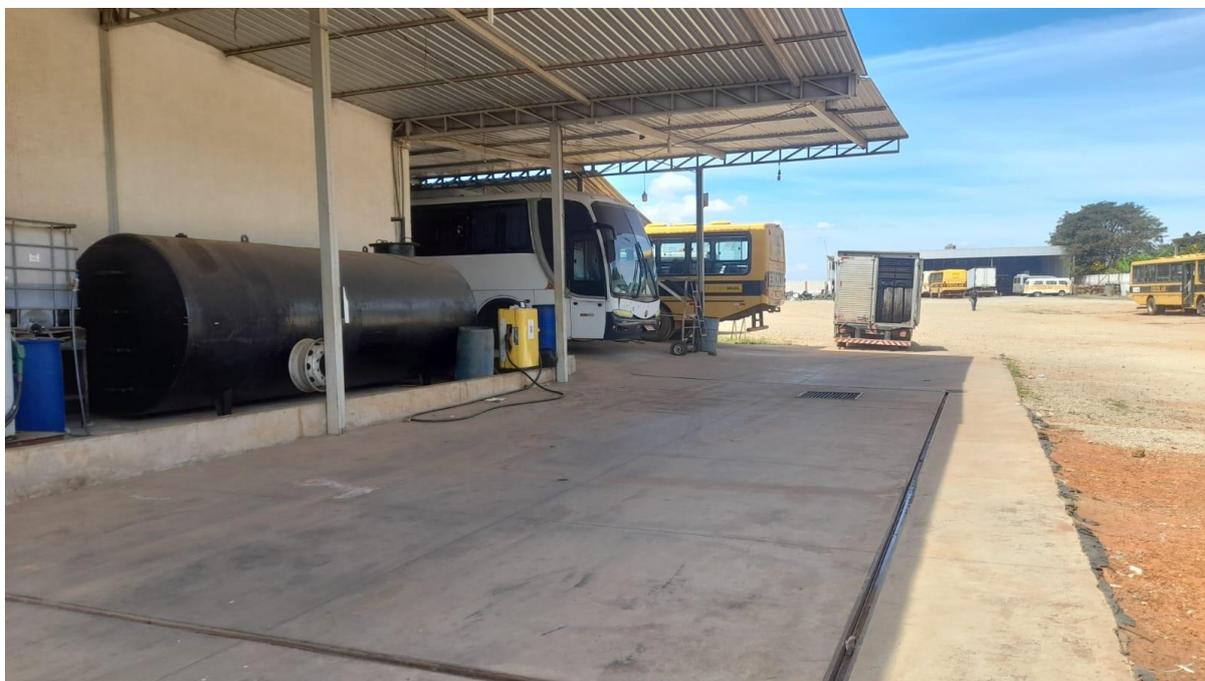
Foto 2.

Obs.1 : a Cooperativa possui na área oficina mecânica para a manutenção dos 30 ônibus de transporte escolar e tanque aéreo de combustível. Ver **Foto 2**. É possível observar pela foto que há irregularidades no tanque de combustível: o suspiro em “L” está em desacordo com as normas e não tem uma área de contenção para o tanque.
